## 站变熔丝熔断原因及改进

河北省阳原供电分公司 许素强 阅读次数: 0

**摘要:** 农网改造后, 站变熔丝烧断现象频繁发生。该文分析了站用变熔丝熔断的多种影响因素, 并提出了具体的改进措施。

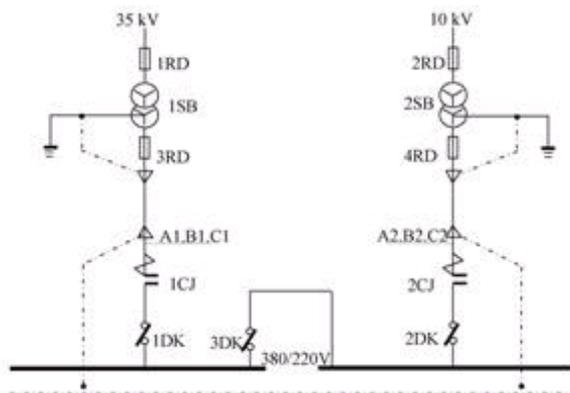
图1 站用变交流系统图

如图1所示, 现在的35kV变电站站变分别为35kV/50kVA、10kV/30kVA, 两台互为备用。站变的熔丝按站变容量配置, 在正常运行中, 各变电站站用交流负荷不足20kW, 站变熔丝的额定电流大于正常运行时的负荷电流, 站变熔丝熔断不是过负荷原因, 那么又是什么原因造成站变熔丝经常发生熔断故障呢? 现对其进行故障查找与分析。
