# 干熄焦旋转焦罐故障原因分析及改进措施

**摘要:**针对干熄焦罐故障率高的问题,分析认为,主要原因是干熄焦罐框架变形、开裂,衬板与旋转密封阀腔的结构尺寸不包容,衬板材质的选用不合理及衬板更换操作不规范。罐车框架改造采用三角弧结构,均布加强筋并塞装隔热材料;改进衬板结构及材质并规范操作。改造后,旋转密封阀卡料故障由20起降为0;衬板使用寿命增加了1倍,因衬板造成的故障停机率降低了90%。

## Failure Analysis and Improvement of the CDQ Coke Rotating-cans

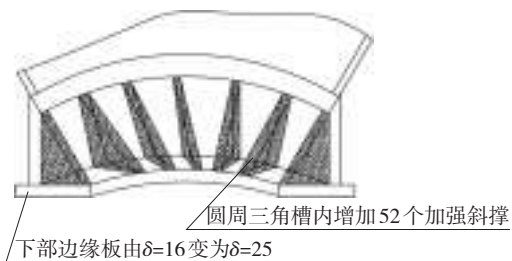
图1 改造后的焦罐下口框架结构示意图

1)干熄焦罐框架的变形和开裂。干熄焦罐由两部分构成,一是焦罐框架,二是悬挂和安装在框架上的耐热耐磨合金衬板。经过分析,焦罐框架的变形是导致衬板断裂和脱落的重要原因,特别是导致4#衬板的失效。

4#衬板镶嵌安装位于焦罐框架的下缩口部位,该部位采用厚16mm和厚10mm的Q235B钢板焊接成三角弧结构,作为4#衬板安装的基础构件。4#衬板和其安装基础构件连接处因受热产生弯曲变形,而弯曲变形过程中产生的应力得不到释放,又导致4#衬板和其安装基础构件都出现变形和开裂现象。变形和开裂的恶化趋势随罐车使用时间延长明显加剧。4#衬板开裂、脱落后经干熄炉至排出设备,将旋转密封阀卡死。

1)改造干熄焦罐下部车体框架结构。改造后的焦罐框架如图1所示。钢板制作成三角弧结构,采用25 mm厚Q235B的钢板制作,同时在三角弧整个圆周空间内均匀地分布52个支撑加强筋<sup>[1]</sup>,并且在三角弧和52个支撑加强筋构成的空间塞装隔热材料,有效地解决了三角弧结构受热变形的问题,进而避免4#衬板的受挤压变形和空气氧化灼烧。

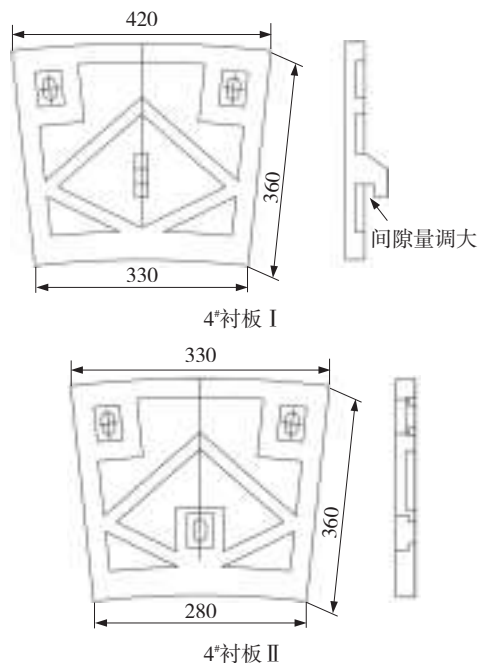
图2 改造后4#衬板分体结构示意图

2)衬板与旋转密封阀腔的结构尺寸不包容。干熄焦旋转密封阀密封共有12个送料腔,其工作原理是利用转子的转动,送料腔不断地接料和排料,密封腔的4壁同旋转密封阀的定子(壳体)构成密闭的空间,在旋转过程中完成焦炭的输送。通过比较旋转密封阀密封腔的空间尺寸(长×宽×深=1350mm×645mm×530mm)及4#衬板尺寸(长×上边宽×下边宽=720mm×420mm×280mm),可以看出,只有在4#衬板单边(长边720)朝下掉入旋转密封阀密封腔内才不会被卡住。因此,4#衬板和干熄焦旋转密封阀腔的结构尺寸不包容是卡料故障频发的重要原因。

3)焦罐2#、4#衬板材质的选用不合理。2#衬板安装于焦罐的中上部,受挤压变形的概率少,主要失效为衬板断裂和后部挂钩断裂脱落,造成衬板进入干熄炉。4#衬板由于安装位置的原因受挤压和高温变形的概率大。目前2#衬板材质为QT450,4#衬板材质为铬镍钼合金。2#衬板材质选用不合理,导致其抗冲击性能和受热变形性能差;由于铬镍钼合金的搭配不合理,致使4#衬板出现变形开裂现象严重。

针对4#衬板存在的问题,进行了两方面改进。一是减少衬板单边长度降低卡料概率。将原来的1块衬板沿长边方向分割改造成2块并适当缩短单边长度;二是对衬板的安装方式和后部挂钩伸出量进行调整,缓解衬板变形和母板变形时二者间的相互作用影响。改造后的4#衬板分体结构见图2。

3)改进衬板材质。对2#衬板采用的QT450材质适当添加铬镍等合金元素,增加衬板的抗热变形能力和抗断裂性;同时对4#衬板采用的铬镍合金铸钢(ZGCrNiSi)材质成分进行微调控制,基本解决了变形、开裂和不耐磨等问题<sup>[2]</sup>。
