高碳钢盘条劈丝断裂的原因分析

(青岛钢铁控股集团有限责任公司,山东 青岛 266043)

Cause Analysis of High Carbon Wire Rod Splitting

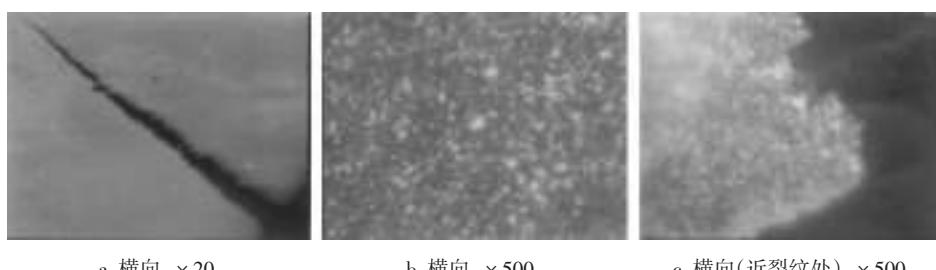
图1 高碳钢盘条试样的金相组织

试样的横截面上有如图1a所示的裂纹,裂纹深约2.5 mm,裂纹两侧无脱碳;在靠近表面的裂纹两侧有块状渗碳体(Fe_3C),如图1b、图1c所示;其他部位组织为S+P。由图1a可以看出,裂纹呈直线深入中心,说明此裂纹不是折叠;裂纹两侧无脱碳,说明此裂纹不是连铸坯表面裂纹造成;也不是轧制过程中产生。由图1b和图1c可知,在靠近表面的裂纹两侧有块状渗碳体(Fe_3C)不良组织,而其他部位组织为S+P,说明渗碳体(Fe_3C)存在于材料局部,即线材存在局部增碳现象。

2)通过金相检验(图1),发现裂纹周围有大量

不良组织即渗碳体块,这些渗碳体不良组织不是用户拉拔过程中产生的。不良组织破坏了金属基体的连续性,是裂纹的发源地。据此可推断盘条中的渗碳体不良组织是导致裂纹的主要原因。

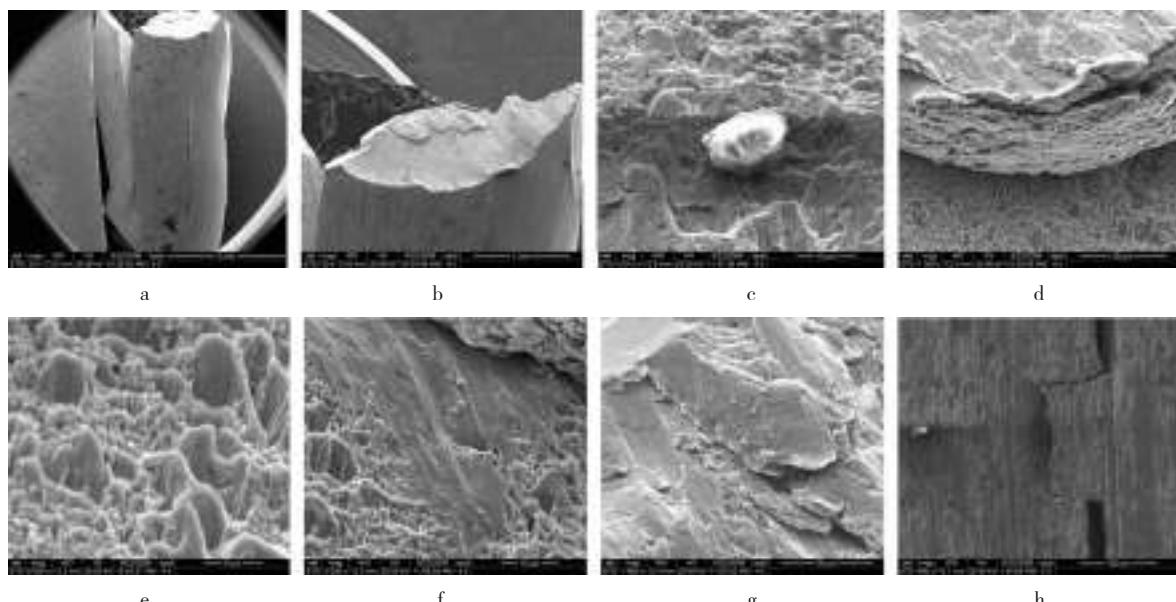
图2 高碳钢盘条试样表面和断口形貌

图2a所示试样表面有1条裂纹,而劈丝断口并不在裂纹处,试样表面分布有夹杂物(黑色处);图2b为试样断口全貌,不是平齐断口;图2c所示断面上以较大夹杂物(14.3 μm)为界限,其上方为韧性断口,下方为脆性断口;图2d断口形貌表明:断口出现了明显的分层断裂,中间有裂纹,最上层为脆性断口,最下层为韧性断口;图2e所示为分层断裂最

下层的韧性断口(以韧窝为特征);图2f是混合断口形貌,此图中间区域为脆性断口;图2g为劈开处的非正常断口形貌;图2h是试样表面裂纹,试样表面裂纹循环出现,并在某段裂纹处发现了一些大型的夹杂物(见图3e)。

3)扫描电镜观察断口呈不规则形状,而且半成品试样表面发现了许多大型夹杂物,能谱分析含有保护渣中元素Na、K,说明连铸浇注过程中有结晶器保护渣卷入;扫描电镜观察到的大多数夹杂物中碳含量较高,而且存在表面渗碳体(图2d、图2f及夹杂物4、6),这是由于保护渣中碳元素较高,造成连铸坯局部碳含量增加。

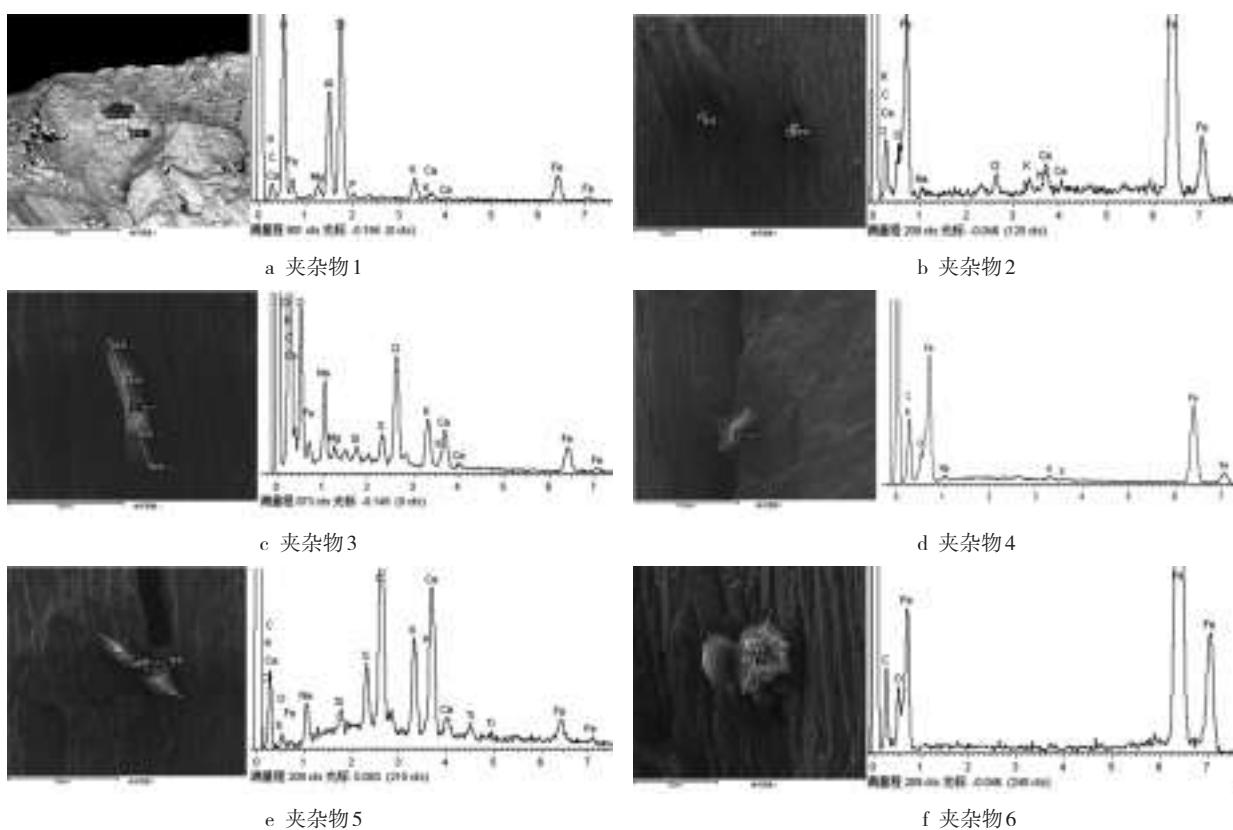
图3 高碳钢盘条试样断口夹杂物二次电子图像和能谱

选取6个典型夹杂物进行分析,夹杂物电子图像及能谱见图3,夹杂物类型、大小见表1,夹杂物成分见表2。夹杂物多为球形或不规则形状,6个夹杂物成分中都含有Na和K,说明发生了结晶器卷渣。

金相检验和扫描电镜检验均发现了异常组织渗碳体,因此可知:线材表面的不良组织,是由于结晶器卷渣导致连铸坯局部增碳所致。

4.1 因结晶器卷渣导致连铸坯局部增碳,使线材产生了表面碳化物等不良组织。这些不良组织是导致高碳钢盘条劈丝断裂的主要原因。

4.2 结晶器卷渣,产生许多大型夹杂物,这些大型夹杂物加剧了裂纹的扩展。

4.4 建议采取以下措施预防结晶器卷渣:1)选用合适的结晶器保护渣,保护渣要少加勤加;避免搅动保护渣层。2)及时更换浸入式水口;更换浸入式水口的部分铸坯要切掉。3)控制浸入式水口合理的插入深度。4)头坯及拉速出现波动时须切掉干净。
