# SPHC钢板卷边裂原因分析

李波涛

(济南钢铁股份有限公司 第一小型轧钢厂, 山东 济南 250101)

**摘要:**利用金相和扫描电镜等分析手段,对SPHC钢出现边裂的板卷进行了分析。结果表明,铸坯的加热不当造成铸坯过热、过烧,使边部晶粒异常长大,并且局部晶界产生缩孔是导致边裂的主要原因,铸坯近表层的夹杂物富集,促进了轧制过程中裂纹的扩展,造成严重边裂。建议轧制过程中加强对坯料加热制度的管理,避免铸坯过热、过烧。

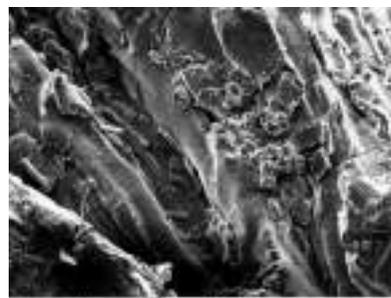
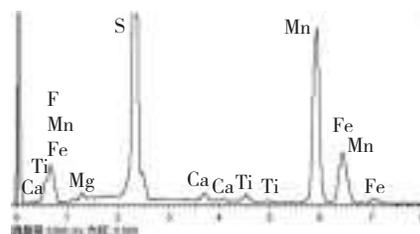
图1 第一类裂纹断口形貌及对应能谱分析

图1~6为边裂位置扫描电镜及光学显微镜下能谱分析及微观组织照片。从图中可以看出,断口处的形貌主要分为两类:第一类断口处存在大量凹凸悬浮状物质,断口底部圆滑,附近轧制面上的微裂纹处有大量与基体明显不同的颗粒状物质。能

谱分析显示,裂纹处的颗粒状物质为含Na、K等元素的夹杂物,同时存在S元素的偏析现象(见图1、图2)。金相观察可看到裂纹附近的组织与正常组织明显不同,具有较明显的变形特征,晶粒沿轧制方向变形明显(见图3)。可以推断,此类裂纹在结晶器中形成,在轧制过程中进一步扩展。从数量上来看,此类缺陷所占比例较少,占试验数量的1/3左右。第二类断口处没有发现明显异物,断口呈层石状,周围的裂纹表面平滑,无夹杂物,经能谱分析显示,此类断口处裂纹主要为铁的氧化产物(见图4、图5)。仅就形貌分析很难判断这些氧化物是钢浇注时氧化或卷入的渣液造成的,还是铸坯裂纹或轧制开裂后的氧化造成的。金相分析表明,裂纹处晶粒形貌与周围晶粒无明显区别,没有发现明显的氧化圆点(见图6)。可以推断,此类裂纹在轧制过程中出现,是造成小纵裂的原因之一。

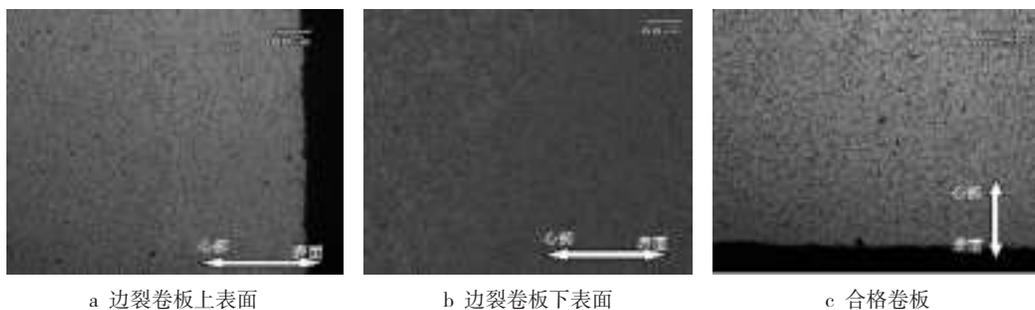
图7 卷板横向截面厚度方向金相组织

图7为沿横向截面厚度方向的近表面金相组织。从图中可以看出,出现边裂的卷板上下表面均出现晶粒粗大层,深度超过200 μm,晶粒粗大层与

细化层边界清晰可见(见图7a、图7b)。合格卷板上、下表面晶粒均非常均匀,表面及中心处组织无明显差异(见图7c)。

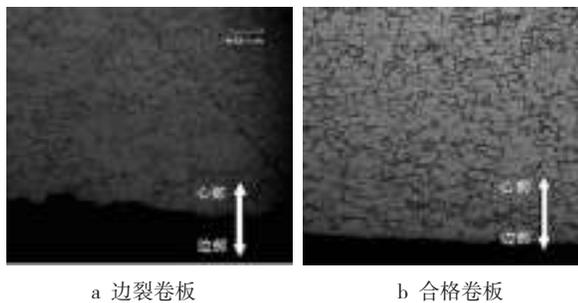
图8 卷板边部纵向截面金相组织

图8为卷板边部纵向截面的金相组织。从图中可以发现,边裂卷板边部均出现了晶粒异常情况,有明显的混晶现象,经测量混晶层距边部距离最大超过20 mm(见图8a);合格板卷边部组织无明显晶粒异常(见图8b)。通过查对加热工艺发现,出现边裂缺陷的板卷加热时间正常,出现晶粒异常应为局部过热,导致奥氏体晶粒异常长大造成。

4.4 建议轧钢生产过程中加强对铸坯加热制度的管理,避免铸坯过热、过烧,对加热制度、轧制工艺进行优化改进,是避免边裂的关键。

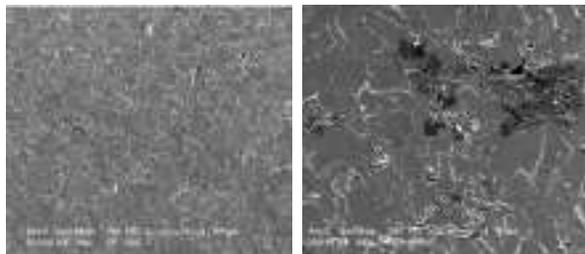
图9 边裂卷板轧制面边部的SEM形貌

图9为出现边裂缺陷板卷轧制面边部的SEM图片。从图9a可以看出,边裂卷板组织内部有很多缩

孔;图9b为缩孔局部放大,缩孔实际为熔融的晶界,

是明显的过烧现象。从生产参数看,加热时间正常,过烧行为应是加热过程中钢板局部温度过高所致。

a 缺陷部位晶粒

b 熔融晶界

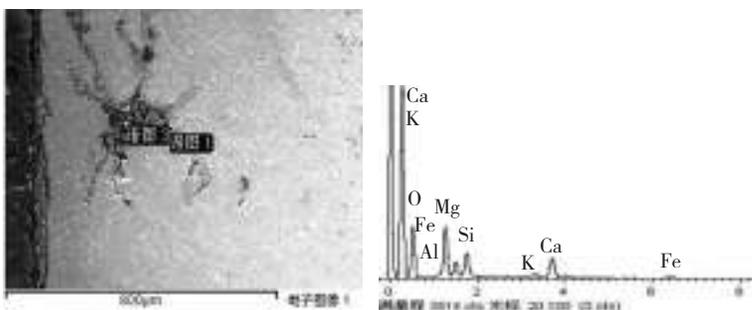
图10 裂纹附近的条带状夹杂物形貌及能谱分析

在边裂的形成中,主要分成两种情况:一类是由于加热不均造成铸坯的过热、过烧现象,在轧制过程中形成了裂纹,过热和过烧现象首先发生在铸坯的外表层,造成外表晶粒明显粗大,当部分晶粒出现熔化缩孔,甚至晶界氧化时,就属于严重过烧现象<sup>[1-3]</sup>;另一类是铸坯原始裂纹,此类缺陷一般在裂纹处有夹杂,如大量的氧化物、硅酸盐夹杂等。在大量出现边裂缺陷的卷板上,裂纹周围存在细小条带状夹杂物(见图10),在轧制过程中形成细条状裂纹,这些裂纹与外界连通后,钢的基体进一步被氧化,使裂纹扩大,所以裂纹中就形成了氧化铁为主的夹杂<sup>[4]</sup>。图11为一纵贯全视场的裂纹,裂纹沿晶界和内部夹杂扩展,此类裂纹经多道次的轧制,与其他裂纹连在一起,就形成了边裂缺陷。
