SGXP-240泥炮液压故障的诊断与分析

摘 要: 结合莱钢炼铁厂SGXP-240泥炮的控制技术特点和原理分析, 介绍了转炮回转机构不动作、转炮堵铁口时间不能满足设计要求等故障的诊断与处理措施。

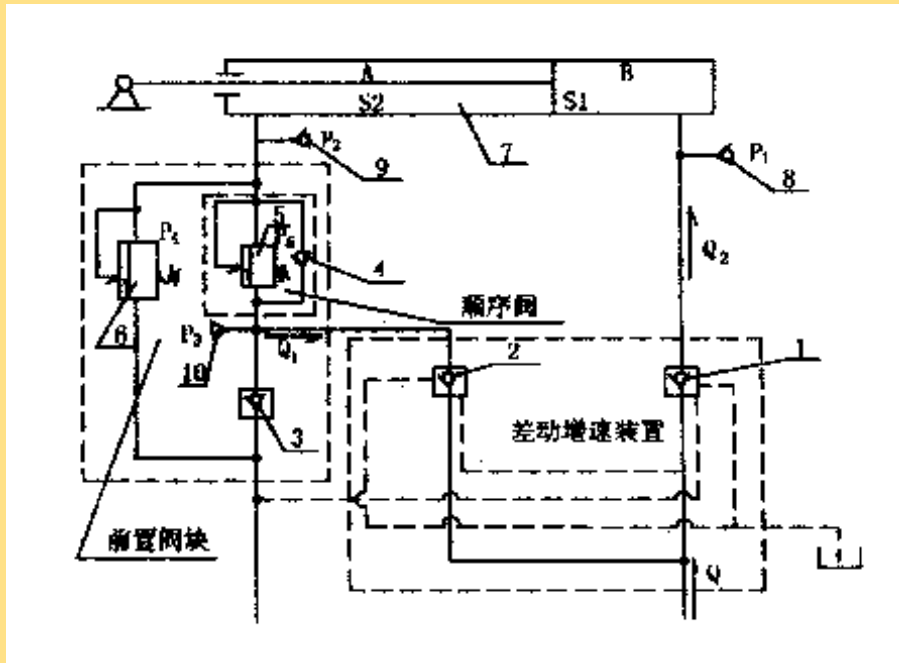
回转系统液压原理

1,2 液控单向阀 3,4 单向阀 5 背压阀 6 安全阀 7 油缸 8,9,10 测压头

该泥炮系统安装完毕调试时,在系统压力正常的情况下(P 为20MPa),转炮回转机构不动作。根据经验,基本排除了阀台、管线和油缸泄漏的可能。初步判断故障的原因可能发生在前置阀块上,而且是阀5、阀6处于关闭状态造成的。为便于分析说明,设有关参数如下:

首先, 用压力计通过管线测压头对 P_1 和 P_2 进行测试, 实测得 P_1 约为20MPa, P_2 约为45MPa。由图看出, 如果转炮不动作即回转油缸不运动, 那么作用于轴缸活塞两侧面的压力必然相等, 即:

实测压力 P_2 、 P_1 数据之比 P_2/P_1 为2.25, 与上述计算结果基本相符, 验证了上述技术分析和判断是正确的。由图可以看出, 造成液压油无法流过前置阀块的原因, 是阀5、阀6的弹簧开启压力 P_5 、 P_4 调得太高, 以致 P_2 不能克服而造成的。处理措施是通过液压试验阀台对 P_4 、 P_5 逐项调整, 直到 P_2 足以克服。需要注意的是, 一般取 P_4 约为 $1.25P_5$ 。

该炮投入使用月余, 在一次全面检修调试中, 发现转炮机构回转时间大约是30s左右, 与设计要求的不大于19s相差较多, 长期如此运行必然给炉铁口维护埋下隐患。造成这一现象的主要原因, 一是液压系统压力低; 二是回转油缸有内泄; 三是顺序阀没发挥作用, 油缸的A腔油从安全阀6直接流回了油箱, 使得差动增速装置失效。根据上述原因判断, 简要分析如下。首先, 原设计系统工作压力约为27MPa是基于泥炮使用无水炮泥考虑的。目前因条件限制只能使用有水炮泥, 工作负荷低, 因此, 系统工作压力调整为20MPa已完全满足使用要求, 压力低的因素可以排除。第二, 对于油缸内泄问题, 利用打压机现场对该油缸进行了打压、保压试验, 测试的有关数据也表明油缸不存在内泄问题; 那么, 问题就集中在第三点上即差动增速装置失效。为证实为一判断, 需进行有关计算分析, 有关参数设置如下:

如果转炮机构的油没有流过差动增速装置, 而是经阀6直接流回油箱, 那么从图可以看出, 进入油缸B腔的油流量 θ_2 与主泵流量 θ 是相等的, 此时油缸向右运动速度 v 可表示为:

这一计算结果与实际测定的数据(30s)是基本一致的, 说明上述分析判断是正确的。造成这一现象的原因主要是阀6的弹簧开启压力 P_4 低于阀5的开启压力 P_5 。处理措施是通过试验阀台对 P_4 、 P_5 予以调整, 使得 P_5 高于 P_4 0.25倍。
