膜式水冷壁管泄漏的失效分析

摘要: 通过宏观检查、金相检测、能谱分析对循环流化床锅炉膜式水冷壁管泄漏的原因进行了分析, 结果表明, 垢下腐蚀导致管壁减薄至泄漏, 检查水质存在的问题, 并加强停、备用期间的保养。

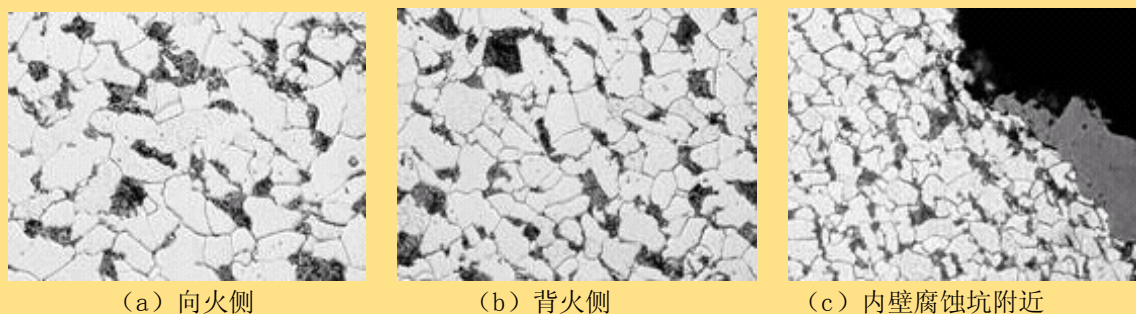
图1 水冷管金相组织 500 \times

金相检验表明, 泄漏点向火侧、背火侧金相组织为铁素体+珠光体, 金相组织正常, 未发生明显的球化或其它老化现象; 内壁腐蚀坑附近金相组织为铁素体+珠光体, 金相组织正常, 表明销钉的焊接未对内壁的金相组织造成明显的影响。

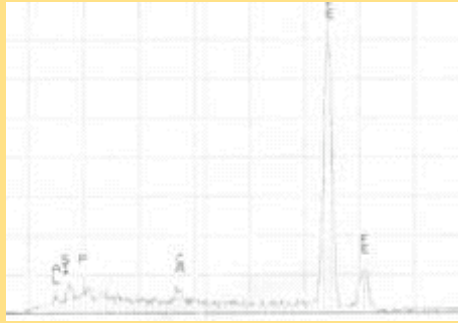
(a) 腐蚀坑内垢物

对内壁腐蚀坑进行能谱分析 (见图2), 结果表明, 垢物中存在Ca等元素, 垢下腐蚀坑底部存在Cl元素 (检验仪器为AMRAY扫描电子显微镜)。

水冷壁管因垢下腐蚀而产生腐蚀减薄直至泄漏，腐蚀多发生在温度较高的焊接销钉位置的内壁。当管子的内表面附有水垢时，由于水垢下的管壁温度较高，渗到垢下面的炉水会急剧浓缩，使该处杂质浓度增大，从而加快该部位的腐蚀。水垢的种类有钙、镁类，硅酸盐类，氧化铁类等。垢下腐蚀的原因有：水质不良；某些部位热负荷过高；保养不当等。建议检查水质存在的问题，并加强停、备用期间的保养。
