45钢断面收缩率与白点的关系

摘要:通过对45钢两种试样状态及冶炼、轧制工艺的分析,找出了白点是导致45钢断面收缩率不合的根本原因,钢中氢含量高是内因,轧后冷速过快是外因。从源头上减少钢中氢含量及轧后缓冷的措施,可解决由白点引起的塑性偏低问题。

Abstract: By analyzing the states of two samples and smelting and rolling process, it was found out that the essential reason resulting in area reduction disqualification of Steel 45 was flake. The high hydrogen content in the steel was internal reason and the fast cooling speed after rolling was external factor. Reducing hydrogen carried from slagging material and process and adopting slow cooling after rolling can resolve the question of the low plasticity caused by flakes.

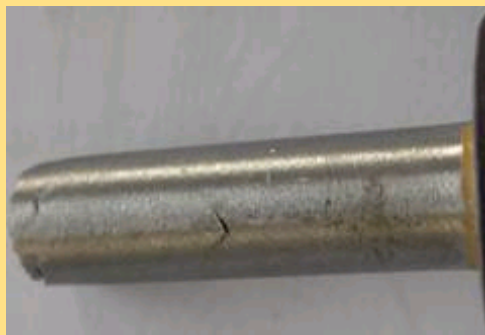
在检查45钢断面收缩率仅为19%的1支试样时，发现拉伸试样纵向试验面上存在“X”型裂纹（见图1a），在横向断口上存在白色的圆坑（见图1b）。

a) 纵向裂纹形态 2×

因此, 45钢断面收缩率不合是由钢中白点引起的, 与钢的冶炼、轧后冷却有直接关系, 钢中氢含量高是内因, 轧后冷速过快是外因。

试样采取箱冷处理, 完全模拟钢材堆垛冷却方式, 试样的冷却速度与钢材保持一致。

此外, 应从源头上减少钢中氢含量, 如减少电炉、精炼炉漏水, 减少石灰吸潮的环节, 最好采用自产石灰, 以缩短石灰自产出至使用的间隔时间; 同时, 钢材轧后应进行250 °C以上堆垛缓冷处理, 试样随垛缓冷或模拟堆垛缓冷(砂冷或箱冷)。

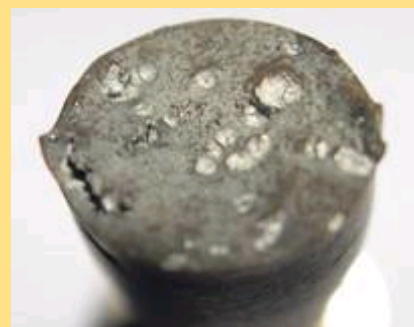
b) 横向断口白点形态 4×

图1 45钢材白点导致的拉伸断口形态
