燃煤锅炉三管爆破原因分析及对策

华电国际十里泉发电厂(277103) 崔修强

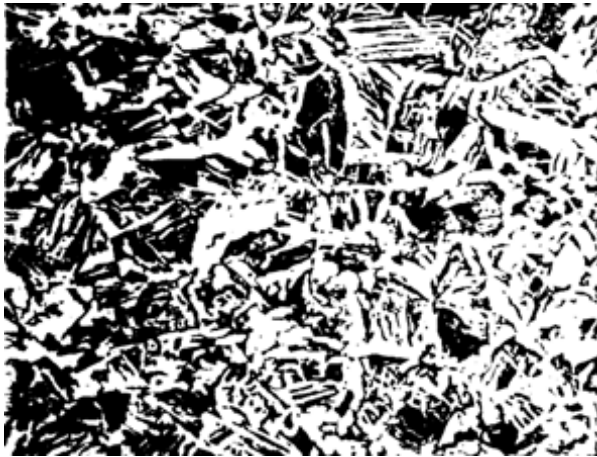
b、焊接质量差。在制造或维修中由于焊接质量不过关,焊缝中存在气孔、夹渣、焊瘤等会导致频繁爆管。2002年,某电厂7号炉低温过热器在运行过程中发生泄漏,从爆管处宏观检验表明,焊缝的焊接质量较差,焊缝根部存在大量焊瘤,泄漏点大多分布在焊缝熔合线及热影响区内,金相检验结果表明,管束的金相组织是正常的,见图1,焊缝、熔合线、热影响区的金相组织为粗大魏氏组织+铁素体,组织极为粗大,是不正常组织,见图2。经以上分析可知,爆管是由于管材焊缝的焊接质量极差,在焊缝熔合区内存在粗大魏氏组织、大量非金属夹杂等缺陷而造成的。

图2 焊缝区金相组织粗大魏氏组织+铁素体
