N300-16.5/535/535机组汽轮机油中带水的原因分析与对

广东粤华发电有限责任公司 (510731)

[摘要] 广东粤华发电有限责任公司N300-16.5/535/535机组汽轮机在运行中出现了透平油中带水的问题,通过理论分析和现场调试,从系统运行和设备状况中找出导致油中带水的主要原因是高、中压轴封进汽量过大、中压外缸有变形、汽轮机轴承的负压长期偏高等,并作出针对性处理和改进,消除了主机油系统油中带水现象,改善了透平油质,减少了因油质不良而引起的调速系统的故障,有力保障了汽轮发电机组的安全稳定运行。

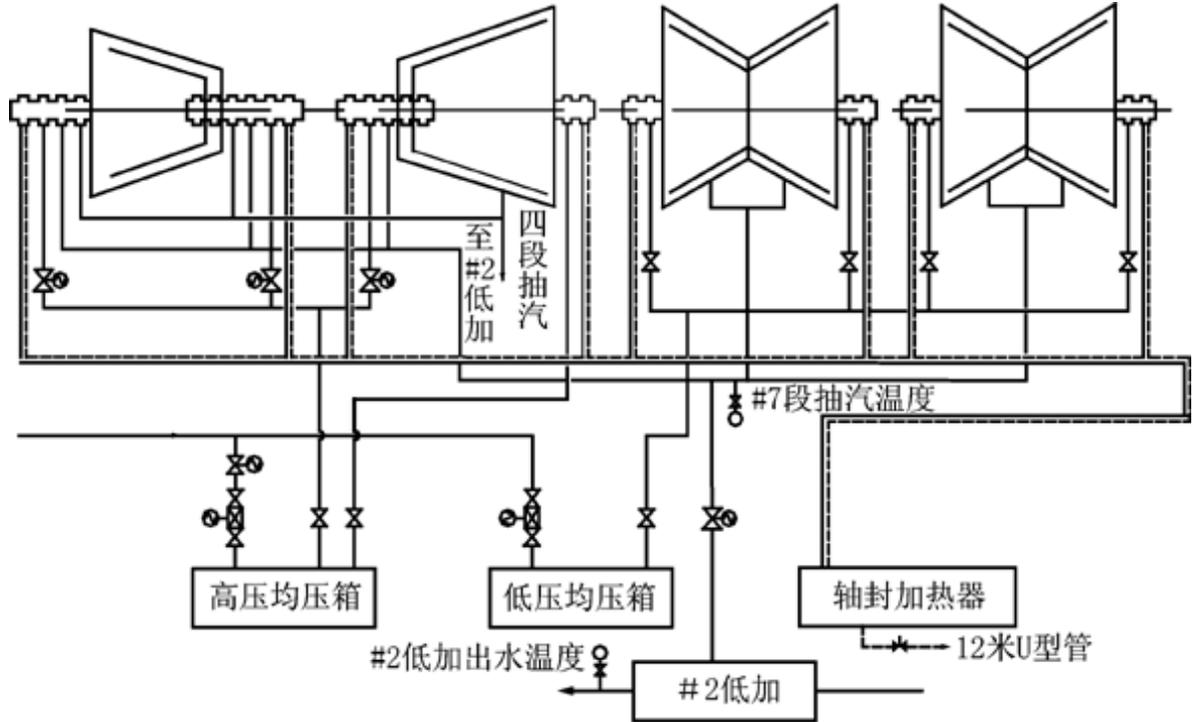
图1 汽轮机的轴封系统示意图

造成高压缸前、后轴封及中压缸前轴封第一腔室成为正压,从而向外大量漏汽,漏汽进入轴承腔室凝结之后进入油系统造成油中带水。

图1为N300-16.5/535/535型机组汽轮机轴封系统示意图,高压前轴封第4腔室、高压后轴封第2腔室、中压前轴封第3腔室的疏汽与7段抽汽一起接入#2号低加汽侧,当来自高压均压箱的轴封进汽量过小时,空气便会通过上述三个腔室漏入#2低加汽侧,使#2低加汽侧空气增多,一方面影响热交换效果,另一方面引起#2低加汽侧压力升高,使三个轴封腔室泄漏出来的高温蒸汽不但不进入#2低加汽侧,反而通过7段抽汽返流至低压缸,致使#2低加进出水温升减少,如漏空气量过大时甚至没有温升,这一点可以从7段抽汽温度测点的数值几倍于其额定工况下的#7段抽汽温度得到证实,另外漏空气量过大还会造成凝汽器真空下降。为了保证#2低加汽侧的正常运行,高压轴封箱压力自动设定值为0.038MPa,高压前、后轴封和中压前轴封的进汽门全开,这样高、中压轴封汽量偏大,致使轴封汽会流过齿封向外大量漏汽,使得部分蒸汽进入处于负压状态的轴承内,凝结之后进入油系统造成油中带水,这一点从高压前轴封、高压后轴封、中压前轴封最外侧有漏汽和高、中压轴承回油镜上有大量水珠可以判定。

3.2 保持合适的高中压轴封汽量。机组在正常负荷运行时，在确保#2低加出水温度正常（表明高压前、后轴封中压前轴封有关腔室不吸空气）、高中压轴承回油镜无水珠的情况下，采取现场调试方法，主要通过调节高压轴封箱压力和高压前轴封、高压后轴封、中压前轴封的进汽门直至得到满意效果。具体数据如下：

3.2.1 高压轴封箱压力自动设定值由原来 0.03MPa 调试至目前 0.02MPa 。

3.2.2 高压后轴封和中压前轴封的进汽门开度由原来的全开调试至目前的 $1/3$ 、 $1/2$ 开度，高压前轴封进汽门保持全开。

上述调试数据在机组正常负荷运行时效果非常适合，但当机组负荷降到200MW以下时，主机真空有明显的下降，为此，规定当机组负荷降到200MW以下，高压轴封箱压力自动设定值由原来0.03MPa调高至0.033MPa，高压后轴封和中压前轴封的进汽门开度恢复全开位置，保证主机真空正常前提下有良好效果。
