1025t锅炉煤粉燃烧器烧损原因分析及防止措施

湖南益阳发电有限责任公司（413000）彭歌亮

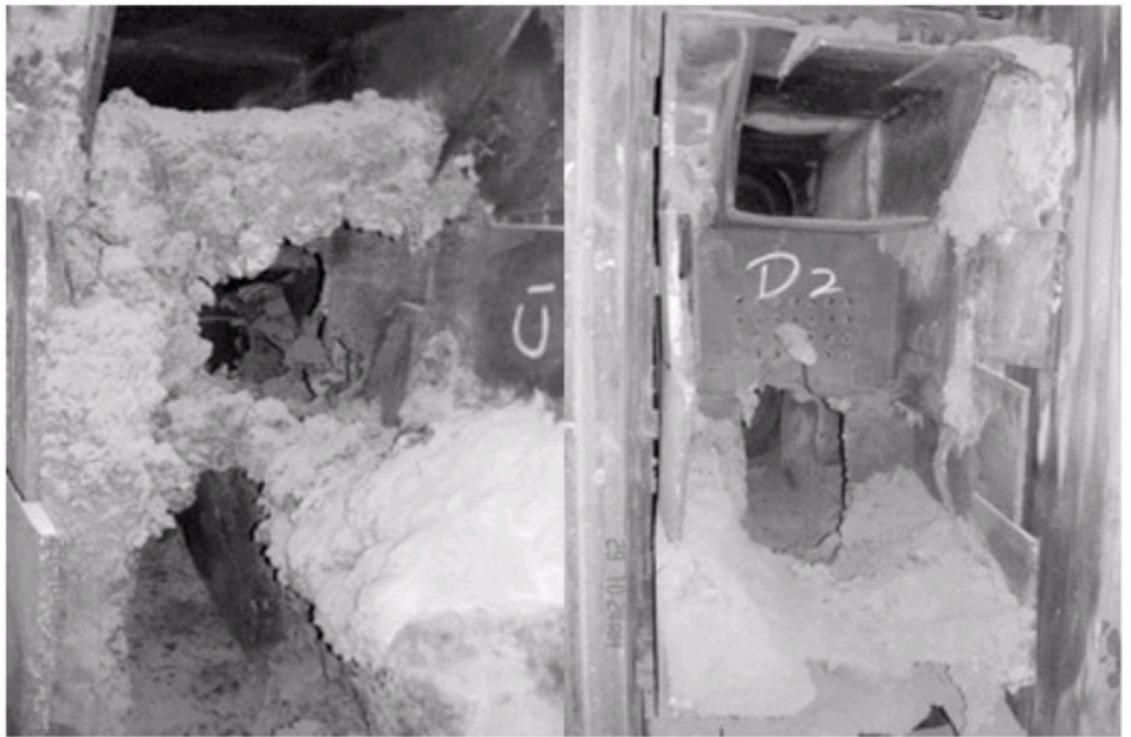
当日12:35，集控人员就地巡视人员发现#1炉#2角D2一次风管与炉膛连接处烧红并有明火在燃烧，情况较严重，立即拉掉D2、E2给粉机运行，投油稳燃，并关闭对应的下粉插板、一次风门，立即提高一次风母管压力，并开始逐渐减负荷运行，同时要求消防人员火速赶至现场。12:45，#1炉#2角火势被扑灭。13:15现场人员汇报#1炉#2角再度起火，而且火势更大。运行人员立即赶至现场帮助灭火。派出人员在赶至现场时发现#1炉#3角D3、#4角D4靠近炉墙处均已烧穿起明火，且火势无法控制，立即向值长汇报。值长在接到汇报后判断对燃烧器进行仔细检查后方可重新点炉，立即下令#1机组解列，锅炉紧急停炉。后#1炉停炉检查发现，#2角火检电缆烧毁，C、D层多个双通道自稳式煤粉燃烧器上下煤粉喷嘴体（炉外至喷口通过风箱段）均已磨穿，燃烧器烧坏变形脱落，其中C1、D2燃烧器损坏更加严重（见图2），其喷口已基本完全烧坏，与燃烧器连接一次风管均已烧穿，行将脱落。C1、D2燃烧器本体以及其连接一次风管均需更换，其余损坏燃烧器则需进行修补处理。后于2008年3月8日#1炉燃烧器初步处理完毕后重新开机。

图2 烧损的C1、D2煤粉燃烧器

(1) 燃用高挥发份的平顶山煤是导致煤粉燃烧器烧损的直接原因

2月23日#1炉停炉后，从#1炉各给粉机取出粉样化验的结果是当时燃用平顶山煤挥发份（可燃基）V_{dr}达到了29%~35%，而设计煤种挥发份（可燃基）V_{dr}仅为21.55%，实际燃用煤种挥发份远高于设计煤种。而该厂由于电煤紧张，以前多是燃用挥发份低于设计煤种较多的各种劣质煤，针对燃用劣质煤该厂#1、#2炉炉膛均敷设了近100m²平方的卫燃带，以提高炉膛温度，并通过劣质煤燃烧试验将各一次风管风压均已通过缩孔调低，以保证风粉混合物着火点不会太远，另外还制定了加强炉膛短吹灰、调高底层给粉机基本转速、控制较细的煤粉细度等一系列稳燃措施，再加上C、D层双通道自稳式燃烧器独特的烟气卷吸效果，故当燃用平顶山煤这种高挥发份的煤种时，势必造成煤粉着火点大大提前，严重的将在燃烧器内甚至在燃烧器前的一次风管内燃烧（正常的着火距离为200~300 mm），致使燃烧器喷口温度超过金属材料的允许范围，从而导致C、D层多个煤粉燃烧器不同程度的损坏。

(2) 燃用高挥发份平顶山煤燃运人员与集控人员沟通不够未进行合理配煤掺烧是导致煤粉燃烧器烧损的间接原因

2月23日燃运人员将高挥发份平顶山煤上至#1炉#1、#4原煤仓时未及时告知集控人员所上煤种的煤质情况，同时也未采取配合其它低挥发份煤种同时上仓的配煤掺烧措施，对集控人员组织机组运行方式产生了一定的误导影响，而集控人员在不清楚煤质情况也未进行询问的情况下一直运行与#1、#4原煤仓相对应的A、D两套制粉系统，失去了通过制粉系统配合运行通过粉仓混煤掺烧的机会，从而使#1炉两个粉仓内几乎全是高挥发份煤粉。当集控人员12:35发现#1炉#2角D2一次风管与炉膛连接处烧红时，尽管积极灭火并采取了一些针对性燃烧调整措施，可是为时已晚，最终还是导致了机组的被迫停运以及煤粉燃烧器的烧损。

(1) 加强煤源管理，限制入厂煤的有关性能指标在一定范围内；从卸煤、煤场、原煤仓、制粉系统的各个

环节全过程做好配煤掺烧工作，对燃煤主要指标大幅度偏离锅炉设计值的煤种，在取得试烧经验的基础上，严格控制掺烧比例，控制入炉煤粉挥发份（可燃基）V_dr在15%~25%范围内，最大限度降低煤质变化幅度。

(2) 实行入炉煤跟班化验制度，尽量保证化验结果的实时性，为集控人员及早掌握煤质变化趋势并依据化验结果指导燃烧提供依据。

(3) 加强燃运人员与集控人员的工作联系，燃运人员在每班上煤前应向集控人员汇报上煤煤种情况以及各煤仓煤位情况，以便针对不同煤种相应做好锅炉燃烧的调整。

(4) 拆除C、D、E三层一次风管靠炉膛根部的保温层，加强对制粉、输粉管道（特别是风粉混合器至燃烧器范围的管道）的巡视检查，重点对各一次风管靠炉膛根部进行测温。如一次风管靠炉膛根部（从二次风箱开始到一次风管300mm的管段内）的温度上升过快时，适当关小给粉量，并连续测量温度变化，视温度变化情况调整给粉量，当超过350℃时，应及时停运对应的给粉机并压死给粉机闸板，必须保留一定量的二次风对一次风管进行吹扫和冷却。

(5) 在燃用煤种的挥发份高且偏离设计煤种时，在保证锅炉燃烧稳定的前提下，确保维持炉膛负压在-50~-100Pa范围运行，严防煤粉反堵在燃烧器内和进入已烧坏的燃烧器侧风箱内；适当提高一次风压0.3~0.5Kpa，并开启一次风旁路冷风门适当降低一次风温（控制在250℃左右），然后将二次风压同步提高0.3~0.5Kpa；控制磨煤机出口风粉混合温度在60~70℃范围，启、停制粉系统前、后排粉机运行时间比平时延长5分钟，加强对各煤粉仓各测点温度的变化，控制各煤粉仓粉位不高于3.5米；及时关闭C、D层采用双通道自稳式燃烧器高速蒸汽，并开启其喷口腰部风以减少高温烟气的卷吸；尽量避免高负荷（270MW以上）连续运行。
