### 主热传输系统管道安装技术及不符合项分析

The Installation Techniques for Primary Heat Transfer Piping and Non-Conformance Analysis

摘要: 介绍了秦山三期工程主回路大口径管道安装的技术要求和监理内容概要, 分析了安装过程中出现的不符合项, 阐述处理措施。

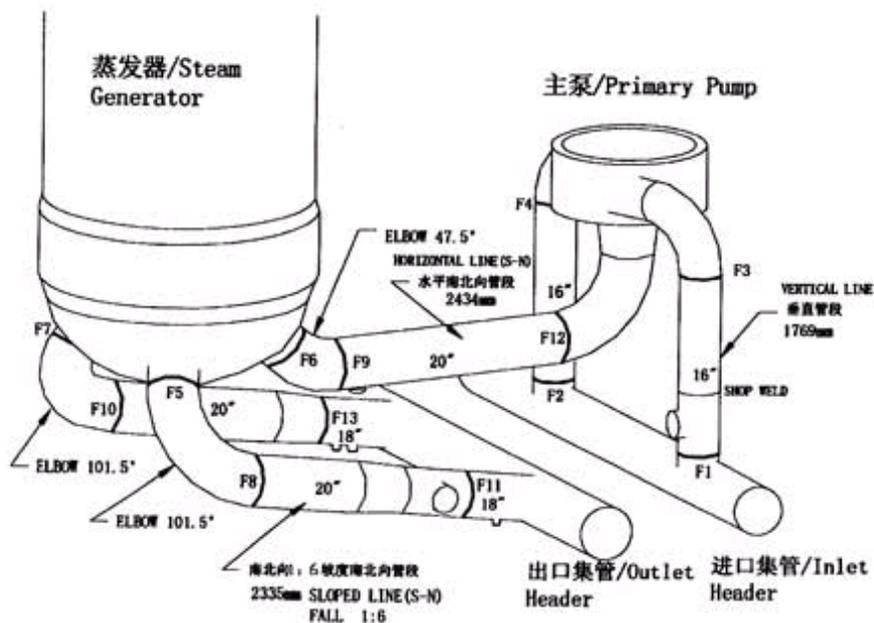
图2 PHT管道、蒸汽发生器、主泵以及集管相互位置示意图

焊接 $\Phi 16''$ 垂直管段上的F1、F2、F3、F4后，无论主泵约束去除与否，热处理前后主泵泵壳法兰的水平度均能满足要求（允差值 $\leq 1$  mm）； $\Phi 20''$ 水平管段上的F8、F9、F10、F11、F12、F13焊接后（包括焊后热处理），主泵泵壳法兰水平度高差达1.2~1.7 mm，且主泵水平度偏差方向为靠CR 轴线（R/B厂房中心轴线）方向高，靠蒸汽发生器方向低。

焊接Φ16"垂直管段上的F1、F2、F3、F4时（F1、F2同时焊；F3、F4同时焊接），由于焊缝收缩的同时性，只能使主泵泵壳的标高降低，而对水平度无明显影响；焊接Φ20"水平管段时，F9、F12以主泵泵壳水平度影响最大，由于主泵泵壳的重量比蒸汽发生器小的多，且蒸汽发生器又有备用支撑、上部侧向支撑、下部垂直支撑的约束，当焊缝收缩时，泵壳向蒸汽发生器方向位移，最终导致以与泵壳相连的集管为支点（集管由8个限位器固定，不能移动），主泵泵壳连同垂直管段向蒸汽发生器方向倾斜，从而导致泵壳法兰水平度超差。

加热F12焊口（位置见图2）至焊后热处理的保温温度，用千斤顶把主泵泵壳顶向远离蒸汽发生器方向，通过主泵与蒸汽发生器间的PHT管道的拉力，矫正水平度，NDE检查此焊缝，经上述处理，主泵泵壳法兰水平度达到了允差要求（≤1 mm）。

应采取预变位的办法，即在PHT管道焊接前，将主泵泵壳向蒸汽发生器相反方向（即CR轴线方向）预倾斜1 mm。
