## 大坝震害成因及处理措施浅析(张国新)

中国水利水电科学研究院 结构材料所

张国新

(2008年5月26日)

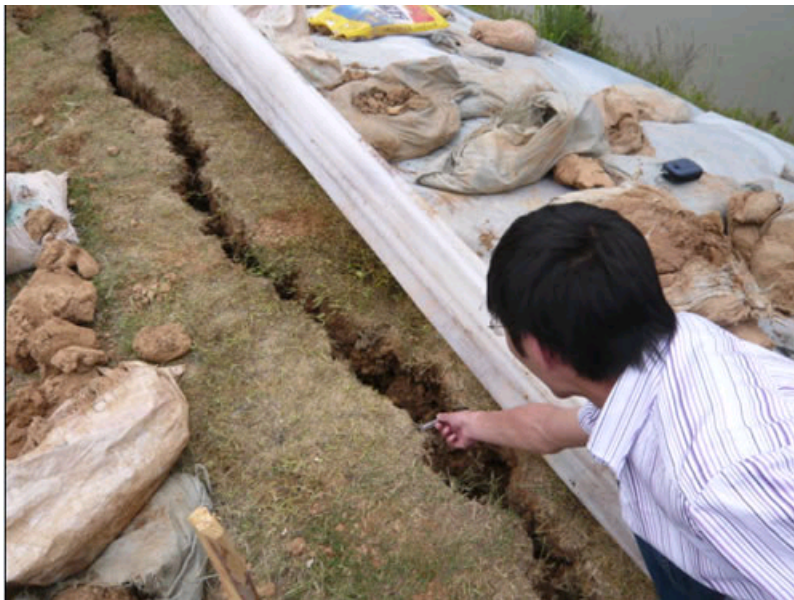
大坝裂缝根据分布形式,又可分为纵向裂缝和横向裂缝。纵向裂缝是沿坝轴方向的裂缝,多位于坝顶中部,少数则出现在坝顶附近的上下游侧。大坝因地震往往产生上下游方向的往复运动,这种运动会在坝体内产生上下游方向的拉应力,由于土石坝材料不能抵抗拉力,就会产生纵缝。由于离基础越高震动幅度越大,所以纵向裂缝多出现在坝的高部、坝顶附近。具体纵向裂缝的开展及严重程度,除了与坝所在位置的地震烈度有关外,还与坝址区的震动方向、坝体厚度、大坝自震频率等结构特性、大坝与基础的材料特性等因素有关,故定量影响应根据具体情况分析。

纵向和横向裂缝都会危害坝体的整体性,降低大坝的承载力。横缝会剪断或拉裂防渗体,当深度较大时会引起坝体渗漏,从而危及大坝安全,因此应特别重视。从本次核查的大坝情况来看,纵缝的数量和规模都远大于横缝,大部分纵缝都是坝顶附近的浅表裂缝,不会危及大坝安全。但是部分大坝的纵缝宽度大、条数多,最大的宽度已经达到60~70cm,有的坝在坝顶附近有4~5条纵缝,这种情况往往为滑坡前兆,有的甚至已经出现了滑坡,大坝已经相当危险。另外,坝上下游侧的裂缝要特别注意,如果缝宽较大、且上下游缝面有错动迹象,也是滑坡的初期表现,应采取紧急措施。本次笔者参与核查的30多座危坝,有5座属于这种情况,已存在溃坝风险,需要紧急抢险。

图1 地震导致的坝顶裂缝

对于坝体裂缝的处理，首先要将裂缝周围一定范围挖除，回填粘土后夯实，并做一个鱼背，然后用塑料布覆盖，避免下雨时雨水渗入裂缝引起进一步破坏。对于有滑坡迹象的大坝，应采用抛石压脚、砌石压脚的方式增加坝坡的稳定。对于危坝，都应控制水库水位，对于有上游滑坡危险的，还应注意控制水位下降速度。其他建筑物的裂缝，则应视具体情况进行加固。图1为因地震出现的坝顶裂缝，图2为因地震出现的坝坡裂缝。

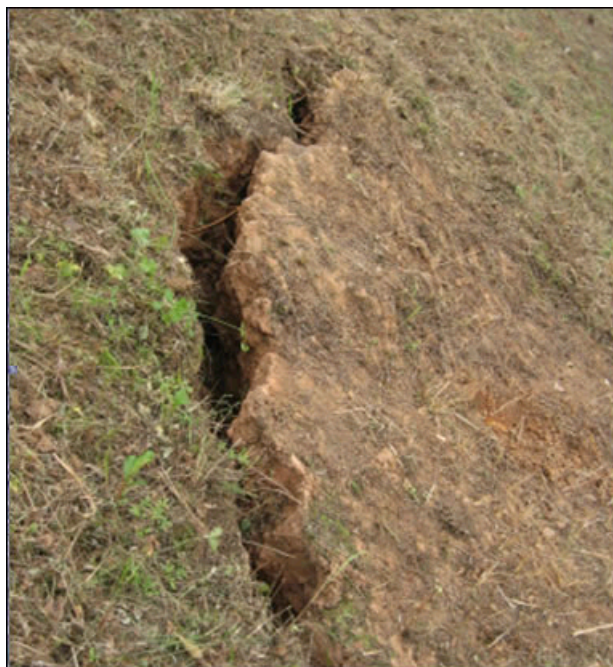
图2 地震导致的坝坡裂缝

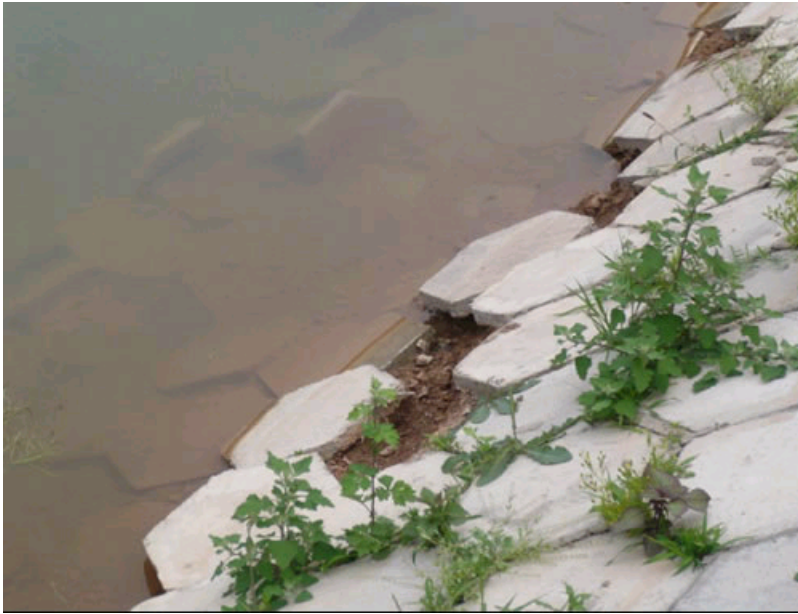
滑坡是大坝严重的地震灾害，1976年唐山地震时，就曾引起北京密云水库大坝的滑坡。在本次笔者参与核实的30多座水库中，有3座上游已经发生了滑坡，有3座出现滑坡迹象，另有5~6座有滑坡风险。其中发生滑坡的3座中，有2座是六边形混凝土预制板护坡，另一座为均质土坝，上游坝坡出现了20~30cm的开裂、30~50cm的下挫。出现滑坡后大坝的挡水断面变小，危及大坝安全，如果是粘土斜墙坝的上游出现滑坡，则会破坏防渗体，引起大坝溃破。

地震引起滑坡的原因主要有两个，一是竖向震动，当大坝向上加速运动时，土体受到的向下的体积力增大，相当于土体的重度增大，从而使坡向下滑力增大而引起滑坡；另一个是当坝体向下游加速运动时，库水对坡面由

从所核查的30多座大坝看，此次地震中混凝土预制块护坡出现滑坡的比例较高，3座中2座出现了滑坡，比例为66%。其中一座为心墙堆石坝，上游坝坡为1: 1.7；另一座为均质坝，上游坝坡为1: 2.0。分析混凝土预制面板护坡产生滑坡比例较高的原因发现：1) 护坡不能防渗，护坡内的水位与库水位持平；2) 护坡不能快速排水，地震时库水和坝体出现相向运动时，面板内水压力增大导致面板下滑和滑坡；3) 坡度相对较陡，另一座未出现破坏的预制板护坡坝的坝坡为1: 2.5，坡度缓于出现问题的2座。因此，从抗震的角度来看，混凝土预制块护坡是否为一种好的护坡结构，值得进一步探讨。

图3 地震导致的滑坡

大坝滑坡的紧急处理，可采用压脚的方法，即采用库内抛石（上游滑坡）或坡脚砌石的方法，阻止边坡的下滑。
