“幸运星” 难船救捞工程

烟台打捞局 丛培珊 胡伟东

摘要: 本文通过高位触礁的“幸运星”难船救捞工程实例, 介绍了在恶劣海况中实施内浮力的救捞工艺, 采用船吊一体的救捞方案使救捞工程取得了圆满成功。对类似救捞工程的施工有一定的借鉴作用。

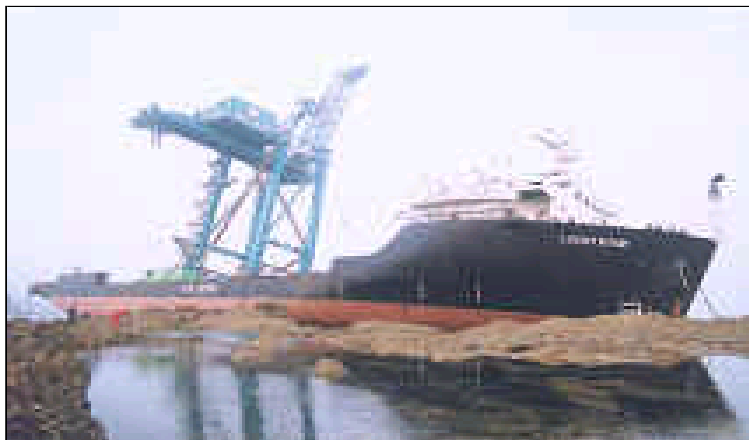
9、难船船体破损情况：难船左舷船体，140#肋位后舷体基本完好，未发现破损部位，在100#肋位前后舷体外发现一礁石顶部被船体磨损成粉状。难船右舷船体，75#—105#肋位2.8M水线下船体严重凹陷破损，39#肋位前后纵向2M舳水下船体严重凹陷破损，一破裂口尺寸为横向50CM左右，高度10CM左右。难船艏部船体，140#肋位前左右舷船体下端多处大小不同的凹陷破损，部分铁板外翻。难船机舱后船体经探摸确认脱空完好，未有破损。但以后随着海上气象的不断变化和时间的推移，难船的破损程度还要进一步加大，给难船救捞工作带来了更大的困难，救捞方案、救捞措施将随时调整。

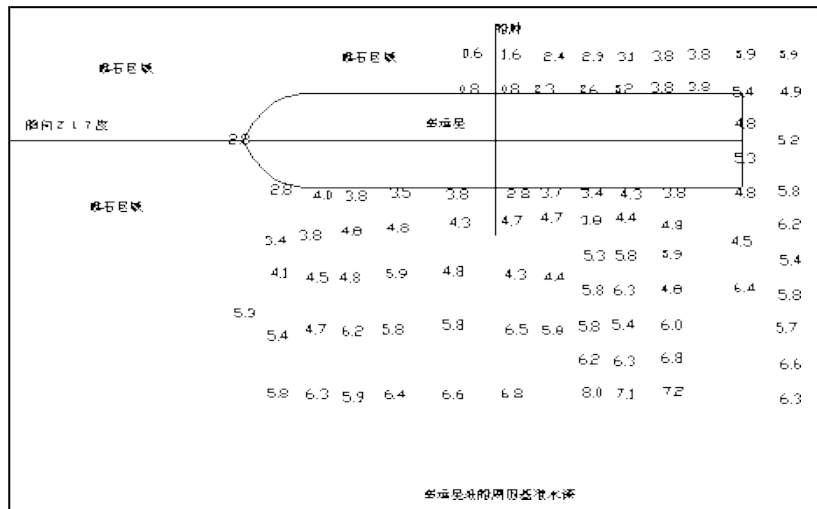
6、难船周围水深、潮汐潮流变化：难船周围水深情况，高潮时左舷艉部水深为7.5M左右、舳部7M左右、艏部4M左右。右舷艉部水深6M左右、舳部4M左右、艏部1.5M左右。

难船周围潮汐潮流变化，潮汐为规则的半日潮，潮流为往复流，方向为NW—SE向，大汛期间最大流速可达4.5节左右，小汛期间最大流速为3节左右。而且涌浪较大（涌浪由左舷上至右舷），涌浪作用造成难船艏部上下、左右摇摆的幅度较大。
