垂直裂纹对 EB-PVD 热障涂层热循环 失效模式的影响 *

摘要 对电子束物理气相沉积 (EB-PVD) 双层结构热障涂层在热循环过程中形成的陶瓷层垂直裂纹对涂层失效模式的影响进行了研究。结果表明, 陶瓷层表面垂直裂纹出现在热循环初期, 但并未造成涂层的早期剥落; 随着热循环次数增加, 垂直裂纹网格变密。有限元计算表明, 垂直裂纹的形成在试样中部产生了类似于试样边缘的剪应力集中效应。经过长时间热循环后, 当陶瓷层等轴晶区的强度或者热氧化生长层 (TGO) 的强度小于边缘效应产生的剪应力时, 涂层在试样的中部以垂直裂纹网格形状发生剥落失效。

INFLUENCE OF VERTICAL CRACKS ON FAILURE MECHANISM OF EB-PVD THERMAL BARRIER COATINGS DURING THERMAL CYCLING

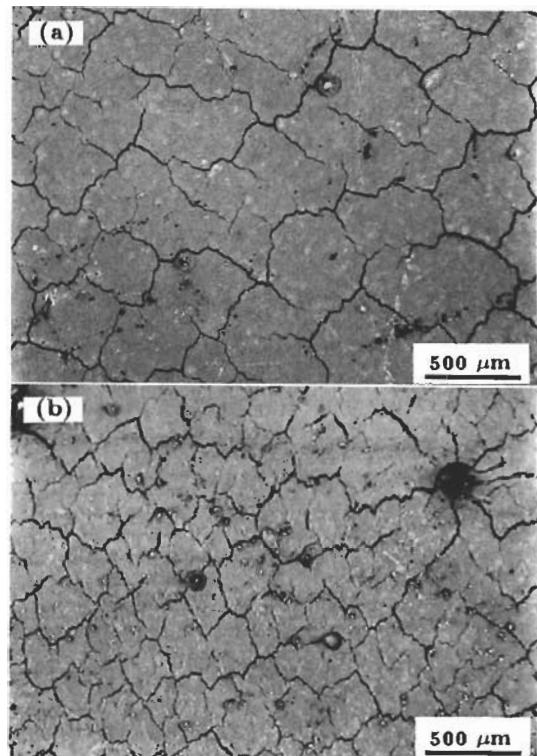
热障涂层试样分别经 10 和 350 次热循环以后的表面形貌见图 1a, b。由于热障涂层与高温合金基体热膨胀系数的不匹配以及非均匀加热和冷却所产生的温度梯度, 在热循环升、降温过程中涂层面内会累积较高的应变能, 当应变能超过陶瓷层应变容限时, 具有柱状晶结构的陶瓷层通过沿柱状晶晶界的开裂来降低应变能, 从而在试样表面形成垂直裂纹, 如图 1a 所示, 陶瓷层的垂直裂纹在热循环初期就开始出现, 经 10 次热循环后涂层垂直裂纹网格宽度达到 500 μm 左右。随着热循环次数增加, 垂直裂纹继续扩展变宽的同时, 在垂直裂纹尖端沿着裂纹扩展能量最低的方向不断地产生新的分支, 从而使涂层表面垂直裂

图 1 经过 10 和 350 次热循环后热障涂层的表面形貌

Fig.1 Surface macrographs of TBCs prepared by EB-PVD on Ni-based superalloy after thermal cycles at 1050 °C for 10 cyc, showing reticular vertical cracks arising (a), and for 350 cyc, the density of reticular vertical cracks increasing (b)

纹网络变密, 经 350 次热循环后垂直裂纹网格平均宽度减至 200 μm 左右, 如图 1b 所示。进一步的观察表明, 垂直裂纹的网格宽度并不是随着热循环次数增加一直减小, 经过一定热循环次数后直至涂层发生剥落失效, 垂直裂纹的网格宽度几乎不再发生变化。虽然经过 350 次热循环在陶瓷层产生大量垂直裂纹, 但并未观察到涂层发生剥落。在一定程度上, 垂直裂纹的萌生和扩展使陶瓷层面内的应变能降低, 对热障涂层的寿命是有益的。Wang 等^[2]认为, 只有当平行于界面的裂纹长度超过陶瓷层厚度的 16 倍左右时, 涂层才可能发生屈曲失稳剥落。对于 100 μm 厚的陶瓷层, 要发生屈曲失稳, 平行于界面的裂纹长度应该为 1.6 mm。实际上, 由于网状垂直裂纹的存在, 使平行界面裂纹的扩展受垂直裂纹网格宽度限制, 当裂纹扩展到垂直裂纹边缘时, 涂层将产生网格宽度大小的片状剥落。对失效的试样的表面形貌观察表明, 在热循环过程之中所产生的网状垂直裂纹可以抑制因屈曲失稳造成的大片剥落。

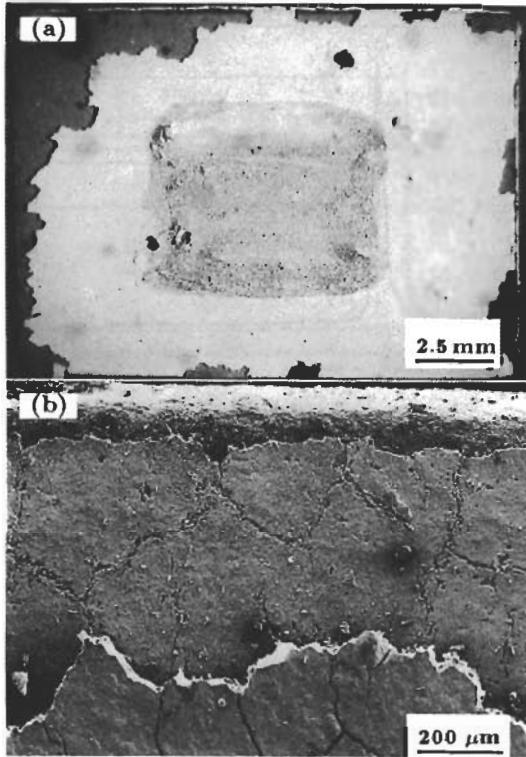
图 2a 为片状试样经 440 次热循环后的表面形貌, 热障涂层的剥落主要发生在试样的边缘, 其局部放大如图 2b 所示。从图 2b 可以看出, 涂层在边缘的剥落基本上是以垂直裂纹网格大小片状地向试样中间扩展。产生这种边缘剥落失效的原因之一是在热循环过程中边缘处产生的

图 2 热循环 440 次片状试样剥落失效的宏观形貌及局部放大像

Fig.2 Spalling macrograph of TBC (a) and SEM image of specimen edge (b) after thermal cycling testing at 1050 °C for 440 cyc

剪应力远大于试样的中部, 即所谓的边缘效应。进一步的观察显示, 在试样的中部也有小片剥落, 图 3a, b 分别给出试样中部即将发生剥落和涂层已经剥落的表面形貌。从图可见, 涂层以网状垂直裂纹为边界发生剥落, 剥落的大小在 2—3 个垂直裂纹网格宽度范围内。由于发动机叶片具有圆弧曲面过渡的结构特点, 可以预见边缘效应导致的涂层剥落在叶片热障涂层上将得到有效抑制, 而发生在如图 3 所示的在试样中间的小片剥落可能成为叶片热障涂层失效的主要形式。

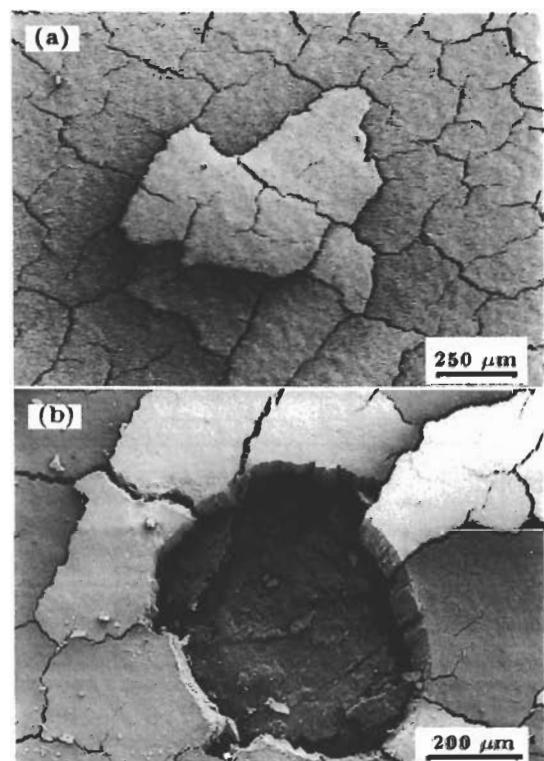
图 3 热循环 440 次试样中部未剥落和已剥落的表面形貌

Fig.3 SEM images before (a) and after (b) spallation for the specimen tested by thermal cycling for 440 cyc

的垂直裂纹, 垂直裂纹的网格宽度将不再变化。等轴晶区则在热疲劳拉、压应力作用下经过损伤累积产生如图 6 所示的微裂纹, 使得陶瓷层等轴晶区强度下降。经过长时间热循环后, 垂直裂纹的形成在试样中部产生了类似于试样边缘的剪应力集中效应, 当陶瓷层等轴晶区强度或 TGO 层的强度小于边缘效应产生的剪应力时, 涂层将发生如图 3b 所示的剥落。

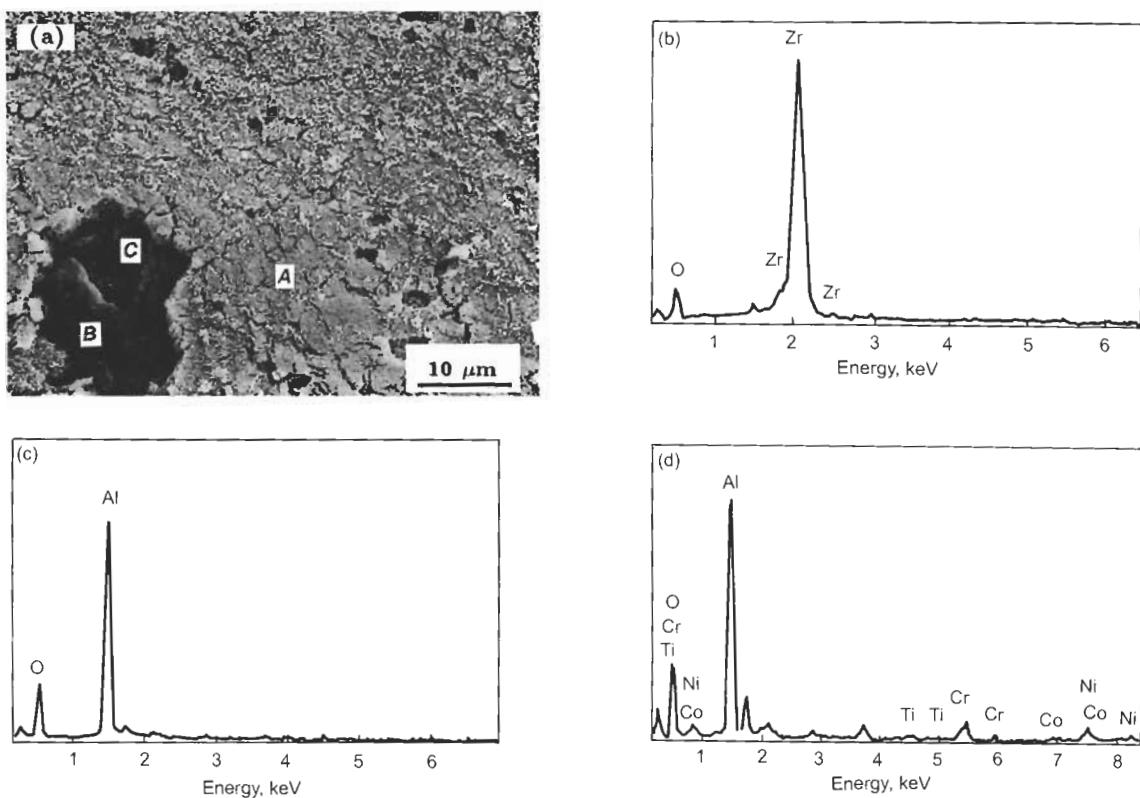
对涂层剥落后表面形貌的进一步观察和能谱分析表明, 涂层的剥落部分发生在 TGO 内部或 TGO/ 粘结层界面, 主要发生在与 TGO 相邻的陶瓷层等轴晶区内, 如图 4 所示。根据电子束物理气相沉积制备热障涂层的工艺特点, 在陶瓷层柱状晶与 TGO 之间必然存在如图 5 所示的等轴晶区。通常认为, 陶瓷层细小的等轴晶可以实现陶瓷层与粘结层或预氧化层的致密结合, 有利于提高热障涂层的结合强度。在热循环过程中, 始终存在着陶瓷层和 TGO 层应变能的累积和释放, TGO 的应变能主要通过粘结层的蠕变以及在 TGO 层中形成微裂纹从而得到缓解^[3-5], 陶瓷层则主要通过沿柱状晶界的开裂和等轴晶的晶界滑移产生协调变形使应变能得到释放。经过一定热循环次数后, 陶瓷层的应变能水平降低不足以产生新

图 4 剥落表面的微观形貌及能谱分析

Fig.4 SEM micrograph (a) and EDX analysis of spalled surface in TBC (b—d) corresponding to positions A, B and C in Fig.4a, respectively, indicating that spallation occurred mostly in YSZ ceramic coating shown by A and partly in TGO or TGO/bond coat shown by B and C

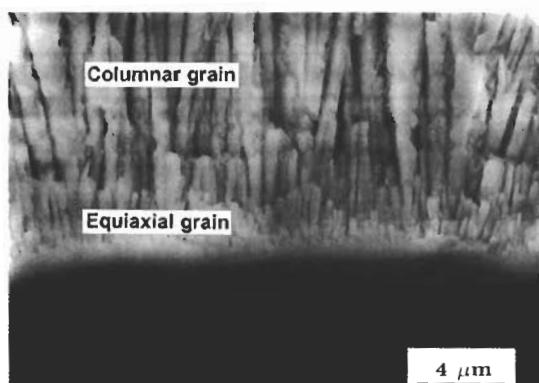
图 5 陶瓷层的断面形貌

Fig.5 Cross-sectional micrograph of TBC showing equiaxial grain and columnar grain in ceramic coating

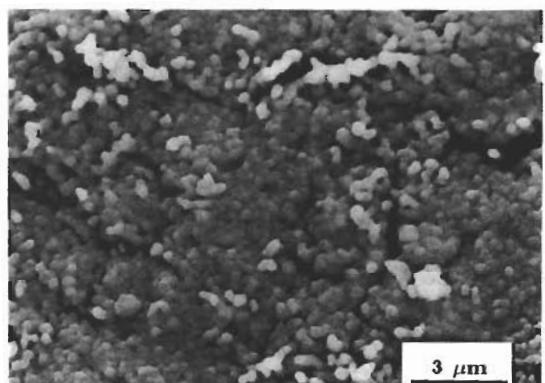
图 6 表面剥落后陶瓷层等轴晶区的微裂纹形貌

Fig.6 Micrograph of surface after spalling, showing micro-cracks formed in equiaxial grain region of ceramic coating

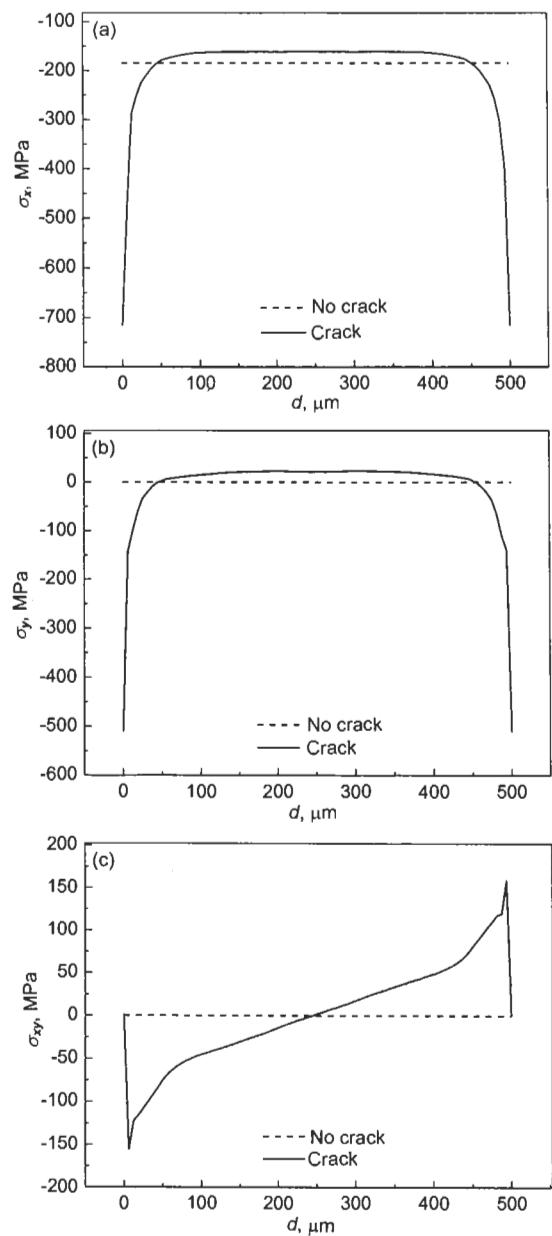
计算结果见图 8。在模型的中心区域，当热障涂层表面没有垂直裂纹时，从 1050 °C 降至室温，陶瓷层等轴晶与柱状晶过渡区应力 σ_x 分布均匀，应力值约为 -200 MPa。当热障涂层表面存在垂直裂纹时，在垂直裂纹尖端附近应力 σ_x 较大，达到 -700 MPa；而在离开垂直裂纹尖端的位置，陶瓷层等轴晶区应力低于涂层没有垂直裂纹时的应

力，应力值约为 -150 MPa，即热障涂层通过表面垂直裂纹时，将使陶瓷层等轴晶区的 σ_x 得到了部分的缓解。如图 8a 所示。从图 8b 可以看出，当涂层表面没有垂直裂纹时，陶瓷层等轴晶区在垂直界面方向的应力 σ_y 很低，而当涂层产生大量垂直裂纹时， σ_y 明显增加，在垂直裂纹尖端附近陶瓷层等轴晶区 σ_y 应力值达到 500 MPa，

但由于是压缩应力, 所以并不会引起在陶瓷层等轴晶区的分层剥落; 而在远离裂纹尖端的位置尽管在陶瓷层等轴晶区产生 25 MPa 左右的拉伸应力, 但由于应力水平较低, 亦不会直接造成涂层的分层剥落。剪切应力的计算结果表明, 当涂层表面存在大量垂直裂纹时, 在陶瓷层等轴晶区剪应力保持较高的水平, 并且在垂直裂纹尖端附近的剪应力达到 150 MPa, 如图 8c 所示。由此可见, 热障涂层在陶瓷层等轴晶区发生剥落应该是由剪应力造成的。当剪应力大于陶瓷层等轴晶区强度时, 热障涂层将在陶瓷层等轴晶区发生剥落。

图 8 热障涂层无垂直裂纹和垂直裂纹间距为 500 μm 的陶瓷层等轴晶区的应力分布

Fig.8 Magnitude and distribution of stress σ in equiaxial grain region of ceramic coating without cracks and with vertical cracks with a spacing d of about 500 μm

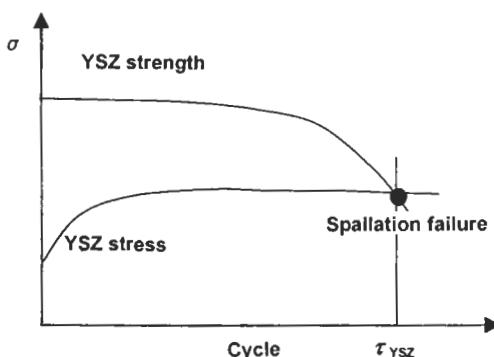
图 9 给出了由垂直裂纹尖端剪应力和陶瓷层等轴晶区强度控制的热障涂层失效模式的示意图。在热循环初期, 在陶瓷层产生垂直表面的裂纹, 随着热循环次数的增加, 陶瓷层垂直裂纹网格密度增加, 陶瓷层内部平行于界面的应力减小, 而陶瓷层等轴晶区的剪应力增加。当垂直裂纹网格密度不再增加时, 陶瓷层等轴晶区的应力分布和大小趋于稳定, 同时陶瓷层等轴晶区在热疲劳应力作用下不断地损伤累积形成微裂纹, 微裂纹密度的增加降低了陶瓷层等轴晶区强度。当陶瓷层等轴晶区强度小于陶瓷层垂直裂纹尖端的剪应力时, 涂层在陶瓷层等轴晶区发生剥落。在热循环过程中, 热障涂层的剥落失效往往发生在涂层结构的薄弱环节。如果热障涂层粘接层抗氧化性能较差, TGO 生长较快或抗氧化元素贫化, TGO/ 粘结层界面粗糙度

图9 热障涂层在陶瓷层等轴晶区发生剥落的失效模式示意图

Fig.9 Schematic drawing of spallation occurred in equiaxial grain region of ceramic coat (τ_{YSZ} —life of YSZ)
