高功率二极管激光器失效特性研究*

摘 要: 利用统计分析手段,对高功率二极管激光器封装中各环节引起器件失效的原因进行了分析和归类。根据几种失效模式的分析结果,焊接空隙、结短路、腔面退化是引起高功率 DL 失效的主要模式,针对高功率二极管激光器失效的主要模式,对焊料沉积夹具及焊接工艺参数进行了改进和优化,大大提高了封装工艺水平,使封装的器件成品率由原来的 77% 提高到了 85% 以上。

Failure analysis of high power diode laser array

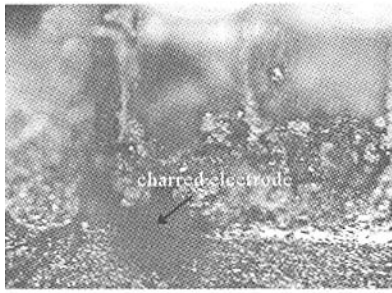
高功率激光二极管阵列的电极失效主要表现在两个方面:其一,高功率激光二极管工作电流很大,焊料层随电流方向扩散到半导体材料内,形成暗点缺陷,在大电流作用下,造成局部热积累,作为上电极的薄铜片极易被烧毁,造成激光器灾难性的失效,如图 2 所示。其二,激光二极管芯片材料(GaAs)与热沉材料热匹配性差,焊接温度应力引起焊层内部缺陷或开裂,导致器件电极退化,如图 3 所示。导致焊接缺陷的主要因素有:芯片焊接过程中升温、降温时间过快,焊接应力无法及时释放,显微镜下不易发现。激光器运行时,激光器反复开关

Fig. 2 Electrode damaged by strong current
图 2 电极受大电流损坏

根据试验结果和失效统计分析,对引起高功率 DL 失效的主要模式进行了优化。利用非接触式测试方法精确控制焊料厚度和均匀性,根据不同热沉材料,使膜厚控制在 $5\sim 7\ \mu\text{m}$,有效遏制了焊接空隙和 pn 结短路失效,大大提高了封装成品率。同时,不断优化焊接工艺,确定了最佳焊接温度和时间,精确控制升温、降温时间,有效释放焊接应力,提高了高功率 DL 的使用寿命。

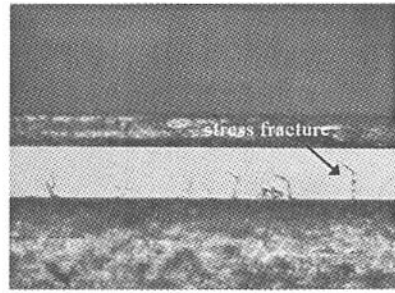
Fig. 3 Visible facet damage by stress
图 3 应力引起腔面裂痕

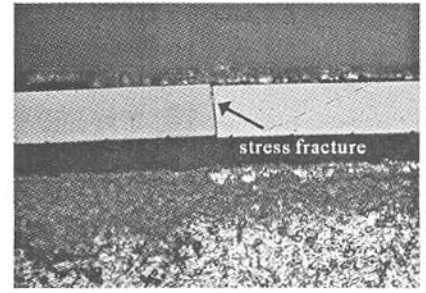
Fig. 4 Split by solder stress
图 4 焊接引力引起焊层裂

造成的温度梯度使焊层暗线缺陷逐渐明显,最终导致焊层开裂,引起激光器失效,如图 4 所示。2.2 欧姆接触退化

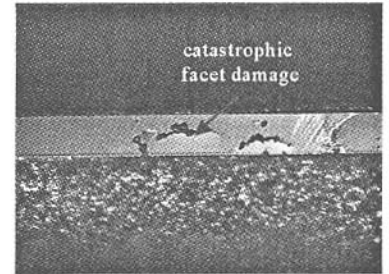
Fig. 7 Catastrophic facet damage due to high power density
图 7 腔面灾难性损伤

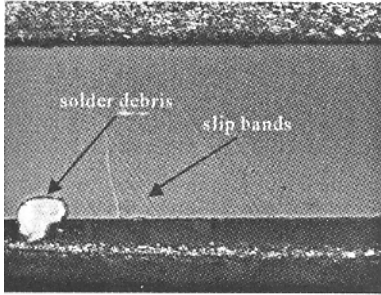
腔面退化是激光二极管区别于其它微电子器件的主要失效模式,在大输出功率下,作为谐振腔的自然解理面承受很高的功率密度(1~10 MW/cm^2)^[4],特别是大功率器件,其前后腔面的输出功率密度可达到数 MW/m^2 ,且有源区材料含有铝或铟元素。铝或铟在高功率密度下融化或再结晶,导致腔面的破坏,这种由于制造工艺缺陷造成的器件失效属于内缺陷,是芯片设计制造工艺不成熟形成的。它主要表现在暗线缺陷(DLD)、腔面灾难性损伤退化(COD)、端面绝缘层失效,而暗线缺陷主要是位错形成强烈的光吸收,使阈值电流不断增加,光转换效率下降,输出光功率逐步下降而失效。腔面灾难性损伤退化是由于芯片前后腔面所镀的透射膜和高反膜的工艺控制缺陷,在高功率密度作用下炭化或化学腐蚀损伤退化,最终引起芯片失效,如图 7 所示。腔面另一种退化形式为可视光学损伤(VOD),其主要出现在激光二极管发光区,由于焊接过程中焊料污染到出光面和出光面由于操作失误受到损伤,形成高的热吸收源。可视光学损伤与灾难性光学损伤区别在于:它在失效前可用光学显微镜或电子显微镜下观察到缺陷状态。但存在可视光学损伤的二极管激光器在老化初期未必迅速失效,随着功率密度增加,缺陷处吸热量迅速增加,最终导致激光器失效,其缺陷状态如图 8 所示。

Fig. 8 Slip bands and solder debris of active area of laser

图 8 腔面划痕和焊接杂质

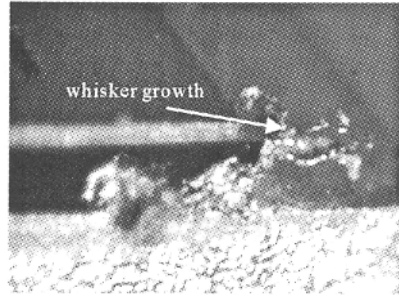
流的注入,作为低熔点的软焊料 In,焊料层很容易形成晶须和热疲劳现象。尤其是在高温环境下,更容易促进焊层晶须的生长,加速焊层热疲劳产生,导致激光二极管早期失效,如图 9 所示。

Fig. 9 Whisker growth with heat

图 9 热效应促使晶须生长

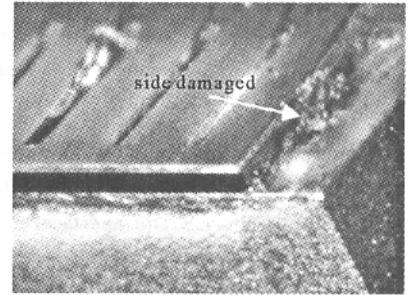
另一种原因是端面绝缘层失效如图 9、图 10 所示。芯片制造过程中,两个端面的绝缘层是人们往往忽略的问题,给封装带来了很大的难度。由于芯片两端未镀介质膜或介质膜镀的不好,使焊料沿着端面浸润到 n 极,引起芯片短路而失效。对于高功率激光二极管,其焊接面与二极管芯片的激活区仅有 2 μm ,随着工作大电

Fig. 10 Insulating destroy of diode

laser side

图 10 端面绝缘层失效
