IRIS/AP 型电感耦合等离子体光谱仪激发光源常见故障分析

罗建平

(三明市环境保护局 福建三明 365000)

摘要 本文介绍 IRIS/AP 型 ICP 的激发光源(炬管),并较为全面地阐述和分析其不能正常激发点燃的常见故障及其原因。

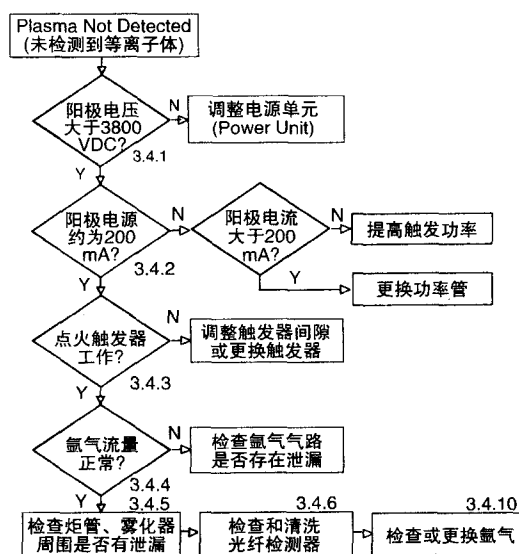
图 2 未检测到等离子体时故障处理流程框图

当激发光源不能点燃且计算机出错信息提示:Plasma Not Detected(未检测到等离子体)时,可按以下框图的流程分析并查出故障的原因(见 2.4)。

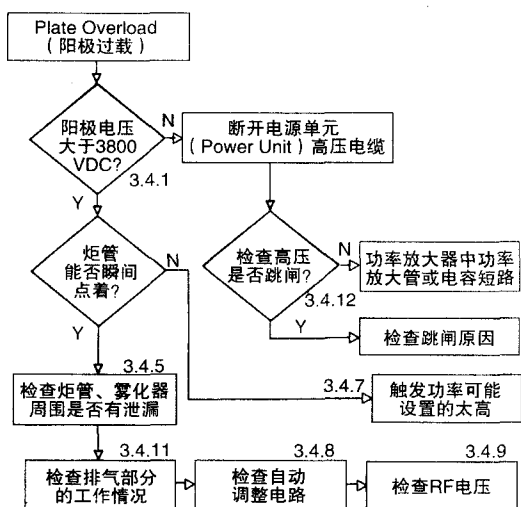
图3 阳极过载时故障处理流程框图

当激发光源不能点燃且计算机出错信息提示:Plate Overload(阳极过载)时,可按以下框图的流程进行分析并查找故障原因(详见 2.4)。

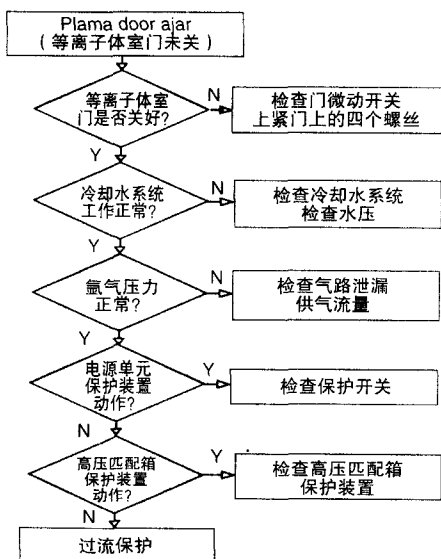
图4 等离子体门未关时故障处理流程框图

当激发光源不能点燃且计算机出错信息显示: Plasma Door Ajar (等离子体室门未关) 时, 往往是由于安全联锁系统动作引起的, 可按框图4 流程分析查找故障原因 (详见 2.4.13)。

2.4.13 检查安全连锁系统 为保证仪器的正常运行和操作人员的安全,IRIS/AP 型 ICP 共设置 6 个方面的安全连锁保护装置,它们是冷却水压保护、氩气压力保护、电源单元保护、等离子体室门保护、高压匹配箱保护和过流保护。当其中一个保护装置起作用时,仪器就不能进入点火程序,计算机的出错提示信息为 Plasma door ajar,遇到此种情况时,要逐项检查各保护装置的工作状况,找出引起保护装置动作的原因。
