HfO₂/SiO₂高反射膜的缺陷及其激光损伤*

胡建平, 陈梅, 付雄鹰, 柴林

(成都精密光学工程研究中心, 四川 成都 610041)

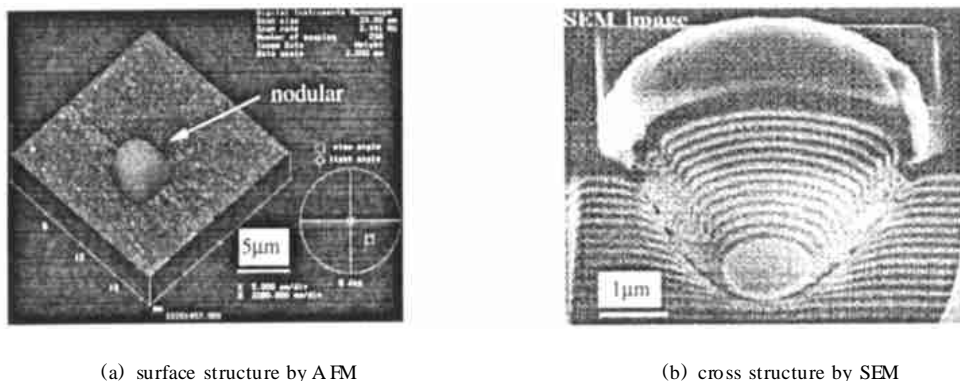
节瘤缺陷是影响 HfO₂/SiO₂ 薄膜激光损伤阈值较大的一种薄膜缺陷, 在薄膜中的形态如图 1 所示,

Fig 1 The nodular morphology of HfO₂/SiO₂ highly reflective coatings

图1 HfO₂/SiO₂高反射膜的节瘤缺陷

HfO_2 或 SiO_2 节瘤种子颗粒由膜层包裹,在薄膜表面形成节瘤突起。节瘤缺陷由薄膜镀制过程中引入,主要由膜材料经电子束加温后,材料的相变使膜料产生喷溅形成。喷溅过程中,膜材料颗粒(一般大小为 μm 量级)与膜材料蒸汽(一般为分子状态)被沉积到镀膜基片上,随后蒸镀的膜层依次覆盖在该种子颗粒上,形成薄膜的节瘤缺陷。

在 $\text{HfO}_2/\text{SiO}_2$ 膜堆中,蒸镀 HfO_2 材料引入的节瘤缺陷比蒸镀 SiO_2 材料引入的密度要大的多。 HfO_2 膜材料由于热导低,电子束蒸发时融化温度高,可达2700,因而热融时难以除尽膜料深层中的气泡,未除尽的气泡在蒸镀过程中会引起膜料喷溅。另外,由于 HfO_2 热导低,膜料在蒸镀过程中易形成挖洞效应,而 HfO_2 膜料从单斜晶态相变到四方晶态,产生3.8%的体积膨胀,由此产生的应力也能引起 HfO_2 颗粒喷溅^[8]。

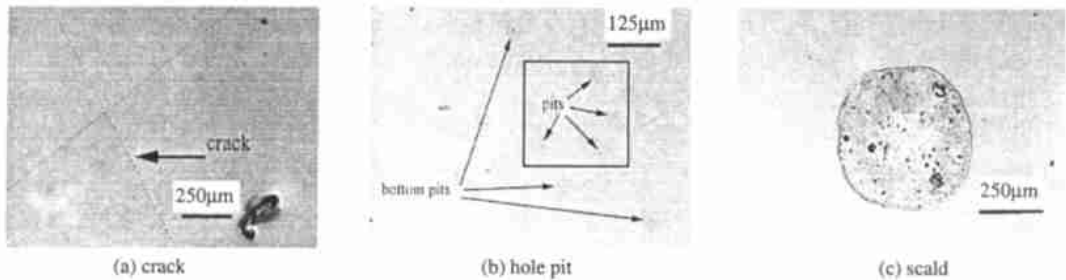
薄膜成膜过程中,由于各种原因易形成孔洞、划痕、疤痕等表面形貌缺陷,如图2所示,划痕主要由基片或薄膜擦伤所致,孔洞缺陷在薄膜表面较为常见,在薄膜镀制过程中产生,形成的具体机理不明,可能与镀膜基片表面抛光过程中形成的微缺陷及膜材料有关。在Nomaski显微镜下观察,镀膜基片表面有许多 μm 量级的坑状缺陷,另外,在相同的条件下,掺 Y_2O_3 的 ZrO_2 镀制的薄膜,孔洞密度明显降低^[9]。孔洞依大小可分为针孔及平底孔洞,针孔的大小一般为0.2~2.0 μm ,而平底孔洞的大小一般为5~10 μm ,深度一般在1 μm 左右,图3为一典型平底孔洞的原子力显微图貌。镀膜过程中形成的疤痕,很少见,形成原因不明,大小一般在500 μm 左右。疤痕表面粗糙,主要表现为孔洞等缺陷聚集,可能与基片表面及镀膜过程有关。

Fig 2 Defects of the surface of $\text{HfO}_2/\text{SiO}_2$ highly reflective coatings took by Nomaski microscope
图2 $\text{HfO}_2/\text{SiO}_2$ 高反射膜典型的表面缺陷的Nomaski显微图貌

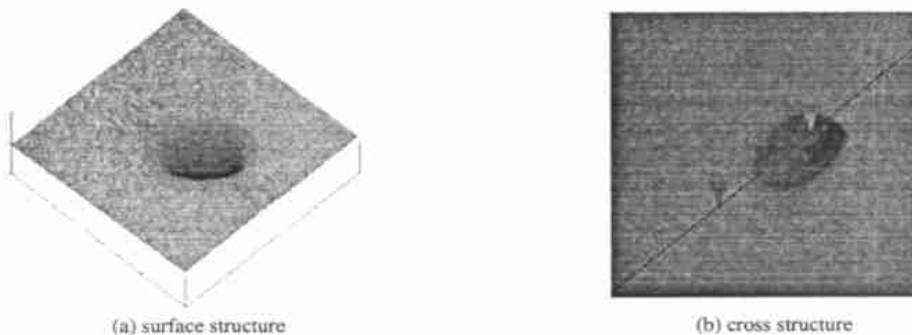
Fig 3 Typical morphologies of bottom pit of HR coatings took by AFM microscope
图3 平底孔洞的典型原子力显微图貌

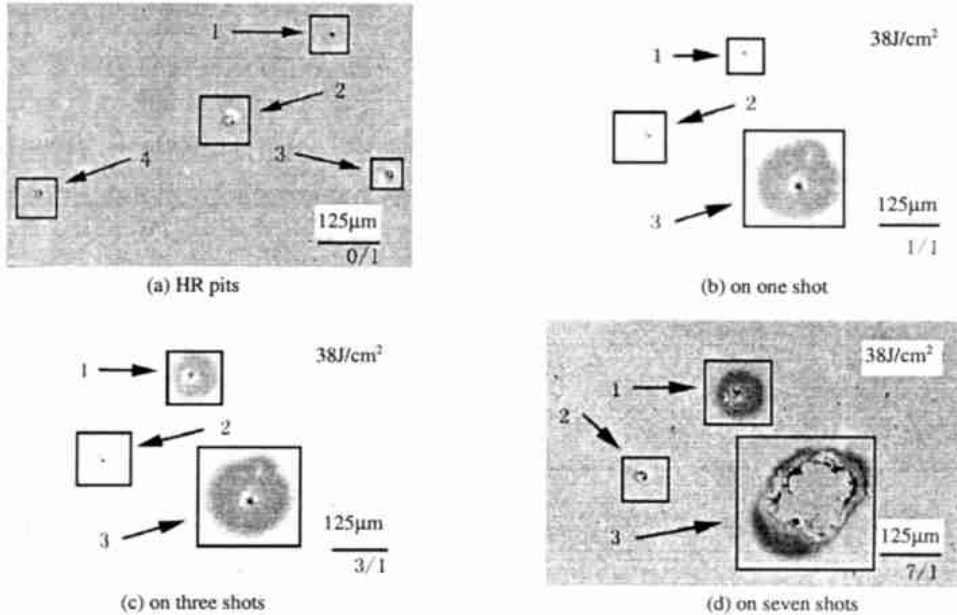
损伤测试过程中,发现薄膜缺陷与薄膜的激光损伤特性密切相关。孔洞的激光损伤如图4所示:薄膜较明显的孔洞有四处;在能量密度 $38\text{J}/\text{cm}^2$ 的激光脉冲辐照下,孔洞3处损伤,孔洞1,2处无损伤;三个脉冲后,孔洞1处损伤;七个激光脉冲后,孔洞3处损伤进一步扩大,孔洞2仍无任何损伤。由此推断,同一薄膜的孔洞缺陷之间损伤阈值也不相同,这可能与孔洞之间的细微结构与形状的差别有关。

Fig 4 Morphologies of the HR pits and their laser damage took by Nomaski microscope

图4 $\text{HfO}_2/\text{SiO}_2$ 高反膜的孔洞缺陷及孔洞缺陷经激光照射后损伤的Nomaski显微图貌

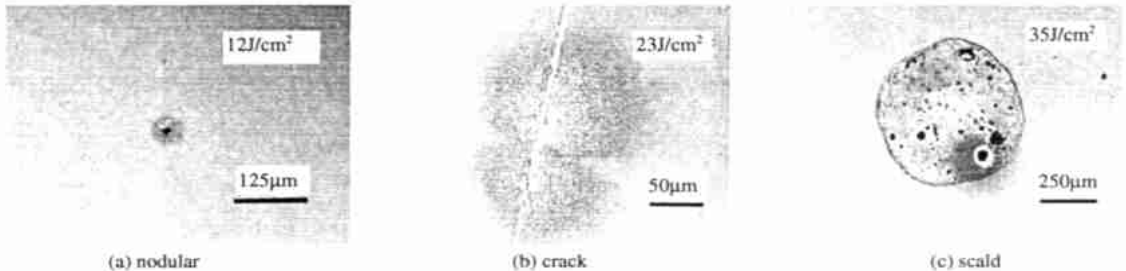
$\text{HfO}_2/\text{SiO}_2$ 薄膜的节瘤缺陷,划痕和疤痕等缺陷的典型激光损伤图貌如图5所示。从图中可以看出,节瘤缺陷的激光损伤图貌中间有一 $1\sim 5\mu\text{m}$ 的圆形坑,为节瘤缺陷吸收激光能量形成高温等离子体喷溅造成,孔洞周围薄膜有表面烧蚀的痕迹,大小与激光能量有关,孔洞周围有三根裂纹,为节瘤颗粒形成的高温等离子体喷溅时,引起周围应力变化造成。薄膜划痕的激光损伤表现为划痕附近薄膜的等离子体烧伤,疤痕的损伤从图片上看,与孔洞损伤相似。

Fig 5 Typical damage morphologies of HR defects took by Nomaski microscope

图5 $\text{HfO}_2/\text{SiO}_2$ 高反膜表面缺陷的典型激光损伤Nomaski显微图貌

对于同一种 $\text{HfO}_2/\text{SiO}_2$ 薄膜的缺陷,节瘤缺陷的激光损伤阈值最低,在激光损伤阈值附近的能量密度下,节瘤缺陷几乎均损伤,能量密度偏差也不大,而孔洞缺陷之间的最低损伤能量密度和最高损伤能量密度差别较大,最低损伤能量密度比节瘤的高 $2\sim 3$ 倍。从激光损伤能量密度大小看,节瘤缺陷最低,划痕次之,而孔洞较高,因而薄膜的零概率损伤阈值主要由节瘤缺陷的激光损伤能量密度决定。
