## 湖南电网 2008 年冰雪灾害调研分析

### Investigation and Analysis of Icing and Snowing Disaster Happened in Hunan Power Grid in 2008

**摘要:** 2008年1月,我国华中、华南等地区遭受了严重的冰雪灾害,湖南省电网在此次冰冻事故中受灾尤为严重。为此,中国电力科学研究院组织了专家考察组赴湖南省进行了实地调研。作为此次调研的总结,文章论述了湖南电网覆冰闪络、倒塔、断线、变电设备受灾等情况,并总结了冰灾中采取的措施。对湖南电网受灾原因的分析表明,罕见气象条件是本次电网大面积受灾的主要原因。在湖南电网冰灾事故

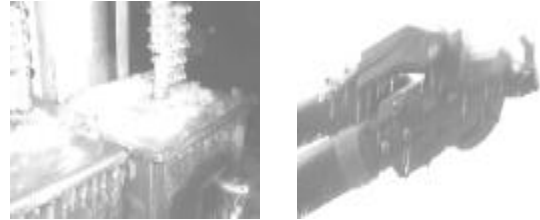
在此次事故中, 几乎所有变电站的隔离开关动静触头以及传动系统均被冰冻卡死, 无法进行正常的分合闸操作, 见图 2。在线路倒塔或断线的故障情况下, 隔离开关故障造成线路维修施工延迟或无法进行。

图 2 隔离开关冰冻卡死

Fig. 2 Inactive disconnecting switch caused by ice

(4) 加强变电站的防冰措施。此次冰害事故危及到变电站,中、重冰区应考虑变电设备的防冰措施,特别是外绝缘与隔离开关的操作。事故后应对站内频繁操作的隔离开关等频繁切合和遭受强送短路冲击的设备加强检查和试验。

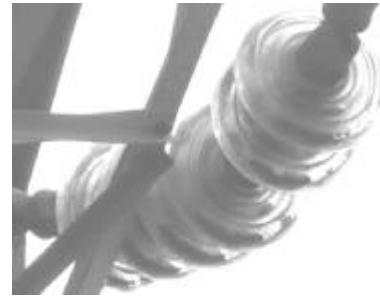
绝缘子覆冰试验中, 绝缘子表面污秽度与冰水电导率对试验结果影响很大。加拿大、美国、中国等国的试验数据表明, 随绝缘子表面污秽度和冰水电导率的增加, 覆冰闪络电压明显下降。根据现场少量取样测量, 线路覆冰水电导率小于  $50 \mu\text{S}/\text{cm}$ , 但现场绝缘子污秽很重。图 5 为 500 kV 湘云线玻璃绝缘子的表面积污情况, 显然大量冰闪与绝缘子表面污秽密切相关。

图 5 绝缘子积污情况

Fig. 5 Contamination of insulators

(3) 防冰闪的外绝缘设计有待加强。此次冰害事故前期和中期线路发生了大量绝缘子串冰闪跳闸,需要加强平原与丘陵地区局部污区与重要线路的防冰闪外绝缘配置。
