公路高陡病害边坡的三次治理浅析

摘要: 结合云南某高速公路开挖高陡路堑病害边坡治理工程实例, 在时间紧迫、未进行详细地质勘察的情况下先后进行两次治理均未取得成功, 滑坡仍有变形迹象。在第 3 次治理前, 充分分析前 2 次治理失败的经验教训, 重新对该边坡进行详细的地质勘察评价, 找到病害边坡存在的根源所在, 最终结合已有的工程措施提出较完整的补充治理方案, 取得较为宝贵的类似工程治理经验。

ANALYSIS OF THE THREE TREATMENTS FOR FAILURES OF A HIGH-STEEP HIGHWAY SLOPE

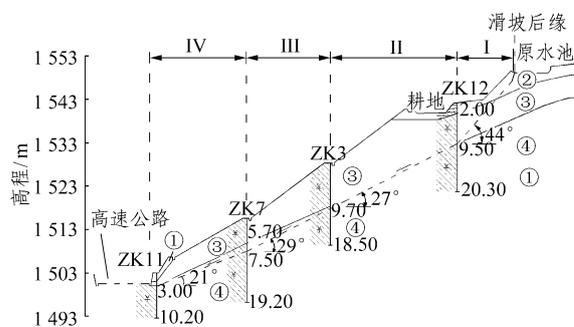
图 1 典型稳定性计算地质剖面图

综上所述, 并结合其他资料及前两次治理后的经验, 可以确定滑坡体滑动面的位置。后部滑面追踪顺坡向的陡倾结构面发育, 倾角 44° ; 中部滑面追踪强风化层与中等风化层界面及其附近的顺坡向结构面发育, 倾角 $25^\circ \sim 29^\circ$; 下部滑面追踪中等风化软质岩体中顺坡向结构面发育, 倾角 25° 左右。滑面总体呈折线状, 中~后部滑面深 $9.00 \sim 10.20 \text{ m}$, 与原分析确定的浅层滑坡具有明显的差别。

计算稳定性时选取与主滑方向一致或相近的工程地质剖面为计算剖面。详见图 1(以图 2 的 3-3' 剖面为例, 下同)。根据滑坡的滑面特征, 选用文[7]的折线滑面滑坡稳定性计算公式并应用北京理正岩土工程软件进行计算, 结果详见表 1。

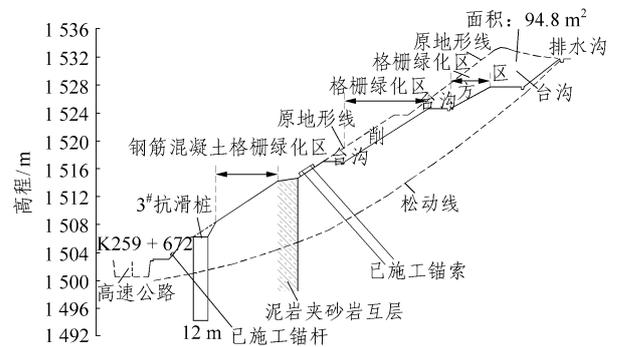
图 2 滑坡三次治理后的典型剖面图(3-3'剖面)

根据勘察资料反映，治理该滑坡的关键是消除或减小滑坡中后部的下滑推力；在滑坡前部采取适当的支挡措施，以确保路肩的稳定，以及处理滑坡后缘及坡面的地裂缝，阻止地表径流和地下水对滑面的软化，完善排水系统。详见图 2(3-3'剖面)和 3。

原治理工程中的主体工程为预应力锚索，其最终张拉荷载为 580 kN，目前仍发挥一定的作用，才使得该滑坡没有产生剧滑，所以，在此次治理工程中仍保留。

其主要目的是减少中后部的荷载，减小滑体上部下滑推力，消除滑坡后缘的负地形，故后缘一直削至开口裂缝处。

在滑坡下部下平台即滑体前缘设置一排抗滑桩，共 7 根，其中 Z1~Z3 桩心距为 10 m，Z3~Z7

桩心距为 9 m, 桩长均为 12 m(伸入路面下 5.0~5.5 m)桩截面均为 2.0 m×2.0 m, 桩身混凝土强度等级均为 C25。
