# 供热系统中碳钢管的腐蚀原因分析

**摘要** 对城市供热系统中碳钢管腐蚀失效进行了分析,结果显示,在热水中的溶解氧、Cl<sup>-</sup>等作用下焊缝发生强烈的局部腐蚀,造成钢管穿孔;分析了钢管腐蚀的原因和机理。

## ANALYSIS OF CORROSION CASE OF CARBON STEEL PIPE IN HEAT SUPPLY SYSTEM

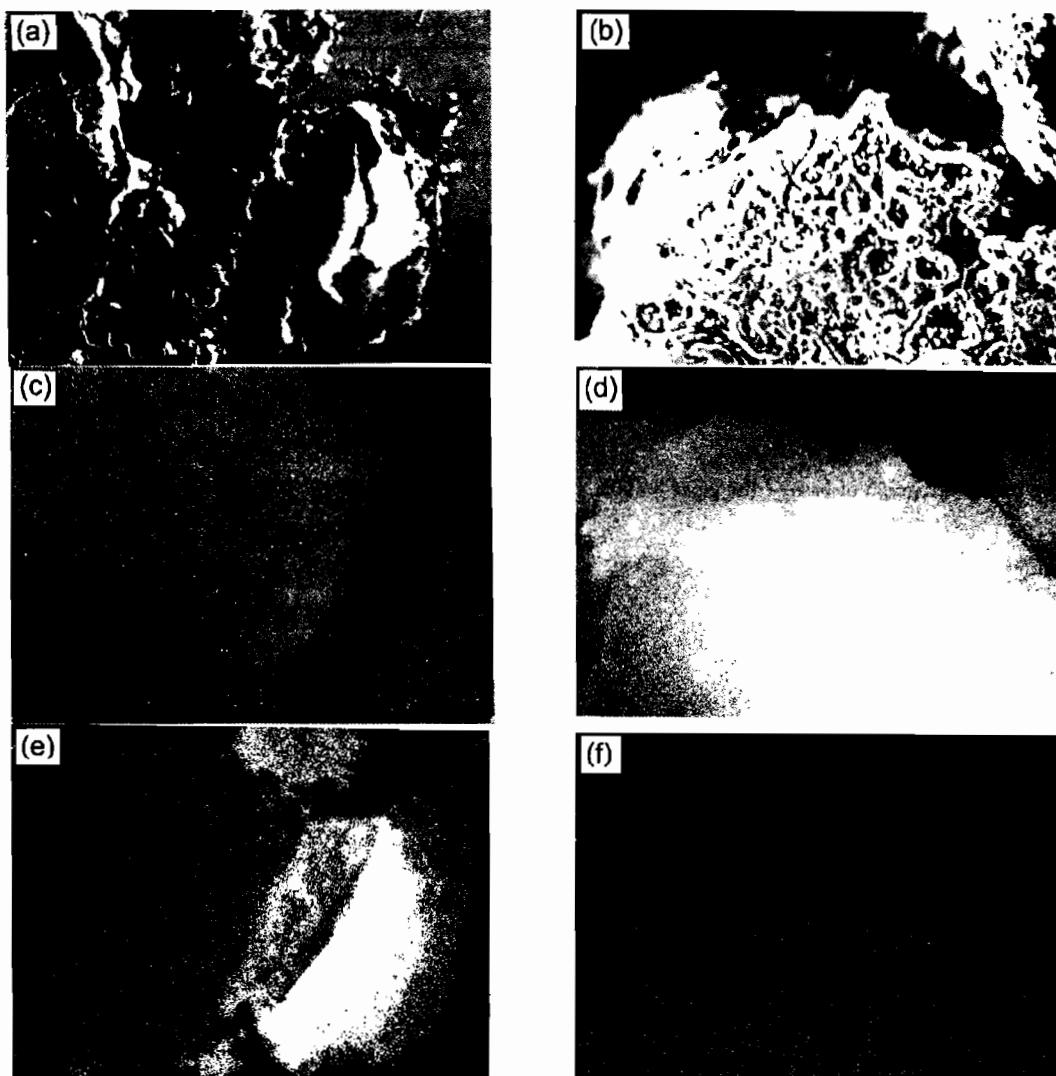
Fig.3 The analysis results of electron probe

图3(a)、(b)是钢管内壁焊缝处腐蚀区的横断面扫描电子图象,这是一段未穿孔的V型沟,腐蚀产物充满V型沟内,并在沟外堆积成产物瘤。对其进行电子探针微区定点分析,(c)、(d)为腐蚀产物中O元素的分布,(e)、(f)为腐蚀产物中Cl元素的分布。

从图3中可以看到,(a)和(b)中O元素的含量较高,说明了V型沟内外的腐蚀产物是由Fe的氧腐蚀形成的。在(b)处,由于腐蚀产物层靠近水介质,因此存在S及Cl等外来元素,可能是水中的SO<sub>4</sub><sup>2-</sup>及Cl<sup>-</sup>参与了腐蚀过程;由于(a)处在V型沟的沟底,水中的离子很难渗透进去,但Cl<sup>-</sup>则不然,Cl<sup>-</sup>的穿透性非常强,它可以容易地进入沟底。从(a)处的分析结果看,其Cl元素的含量要远远高于(b)处上Cl的含量。如此多的Cl富集在V型沟的末端,极易诱发缝隙腐蚀、点蚀等局部腐蚀,使该处高速腐蚀,直至穿孔。

小,二次反应形成的产物不断堆积在焊缝处金属的表面,这样在腐蚀坑中就形成一闭塞的空间,水中 $\text{Cl}^-$ 具有非常强的穿透性,它可以渗透入这个闭塞空间,参与铁的腐蚀进程,使 $\text{Cl}^-$ 能进入腐蚀产物中,并能够不断的从水中通过扩散补充,形成如我们在图3中看到的a区中Cl富集的现象,进而非常容易诱发缝隙腐蚀、点蚀等局部腐蚀,使腐蚀沿着深度方向不断发展,形成深而窄的沟缝,直至钢管腐蚀穿孔。腐蚀进程的示意图见图4。
