电厂水汽取样管泄漏原因分析

摘要 应用金相、SEM、X 射线衍射仪和能谱分析技术分析了 1Cr18Ni9Ti 不锈钢取样管泄漏的原因。结果表明, 取样管泄漏是由于取样管运行时的工作应力和冷却时的收缩阻力与微量的 Cl⁻导致的应力腐蚀开裂。

LEAKAGE ANALYSIS OF A STEAM SAMPLING TUBE IN A POWER PLANT

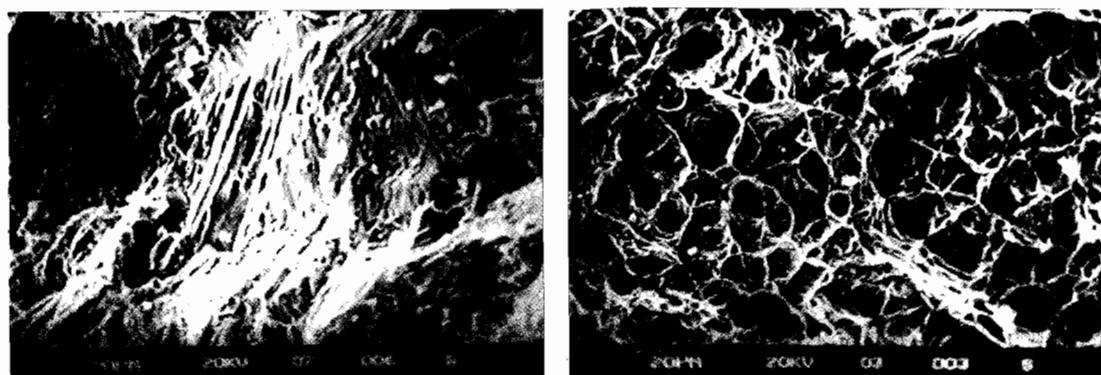
Fig. 1 Micrograph of fracture surface

泄漏管拉伸试样宏观断口具有明显的腐蚀区与未腐蚀区。腐蚀区的微观形貌是典型的解理断裂,可看到明显的河流花样,如图 1(a)所示;未腐蚀区则表现出明显的微孔机制,典型的韧窝状,如图 1(b)所示。

(a) corroded area of fracture surface; (b) non-corroded area of fracture surface

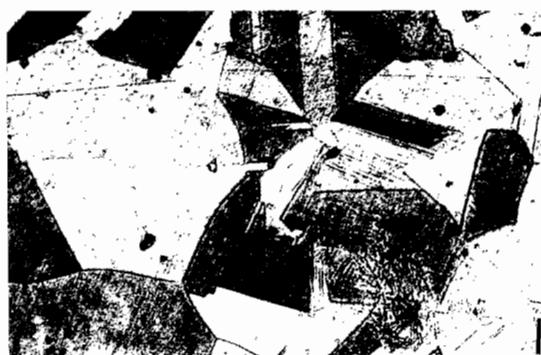
Fig. 2 Microstructure of leaked tube (cross) $\times 400$

对泄漏管与非泄漏管分别按横截面、纵截面大量取样,进行金相组织观察,泄漏管与非泄漏管的组织(奥氏体晶粒)无明显差异,其典型组织示于图 2。晶粒间界看不到有明显的晶界析出现象,可见泄漏管的开裂不应是晶界析出铬的碳化物导致的晶间腐蚀机制。
