凝汽器铜管的腐蚀原因分析与防护措施

摘要:针对锦州东港电力有限公司各台机组凝汽器频繁漏泄的原因,从铜管材质、沉积物、运行工况、检修操作、铜管保养等方面进行了分析,采取相应措施,收到了很好的效果。

CORROSION FAILURE ANALYSIS AND PRECAUTIONARY MEASURE FOR COPPER PIPE OF CONDENSER

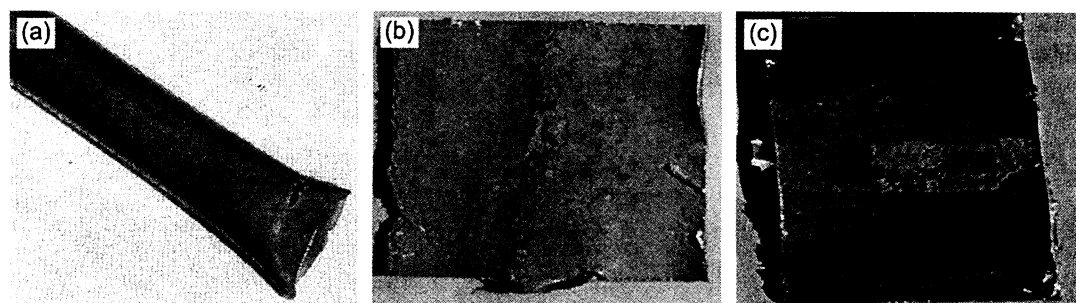
图 1 为典型样管应力腐蚀裂纹、脱锌腐蚀穿孔及残余水垢的宏观形貌图。

经检验发现,2[#]3[#]上十排铜管有应力腐蚀裂纹(图 1a),所有铜管均有严重的塞状脱锌腐蚀(图 1b),其余各凝汽器的铜管内壁均有不同程度的脱锌腐蚀层,5[#]上十排铜管有一条带状残余水垢(图 1c)。

图 1 典型样管(a)应力腐蚀裂纹,(b)脱锌腐蚀穿孔,(c)残余水垢

公司 2[#]、3[#] 机组凝汽器铜管材质为 HAl77-2A 铝黄铜, 这种管材不耐冲刷腐蚀, 一般应用在水质清洁、溶解固形物大于 1500 mg/L 或海水冷却水中^[1], 不适应我公司含沙量较高的深井水。而且根据有关材料介绍, 在淡水冷却水中一般不推荐使用铝黄铜管, 在淡水中它容易发生应力腐蚀裂纹、腐蚀疲劳和点蚀等局部腐蚀^[2]。所以铜管材质的选材不当是造成 2[#]、3[#] 机组凝汽器铜管有严重脱锌腐蚀和应力腐蚀的主要原因。

1 我公司 N11220-1 型凝汽器隔板间距 1400 mm, 安全裕度不足, 在铜管自重和内冷水的重量下铜管发生弯曲, 同时在汽轮机排汽和凝结水的冲击下造成铜管振动, 导致铜管的内应力增加^[2]。而在凝汽器运行条件下, 其空抽区水中氨浓度比较高, 又因为凝汽器的频繁漏泄, 使高含盐量的循环水进入凝结水系统, 影响凝结水 pH 值, 为铜管产生应力腐蚀裂纹提供了环境。在上述两个条件的同时作用下, 导致铜管缓慢形成应力裂纹。

在 5# 机组凝汽器化学清洗的过程中,上水室顶部的铜管因气塞现象,使铜管内壁上部残留一条水垢,水垢下和溶液间金属离子或供氧浓度差异,形成腐蚀原电池,造成铜管的局部腐蚀。

1. 凝汽器铜管的更换。公司采取 HSn70-1A 黄铜管和 B30 白铜管(安装在空冷区)更换 2# 和 3# 机组凝汽器全部铜管和其他机组凝汽器部分腐蚀严重的铜管,同时改变 25 口深水井的运行方式即使用溶解固形物含量较低的深井水作为循环水的补充水,并加强循环水排污,使循环水溶解固形物控制在 950 mg/L~1200 mg/L、氯离子控制在 93 mg/L~120 mg/L,维持凝汽器的正常运行。

4. 改造凝汽器结构。在凝汽器隔板之间添加了铜管定位拉筋,使铜管的跨度为 700 mm,以提高安全裕度;尽量减少启停次数、维持平稳的运行工况;减轻蒸汽冲击铜管产生的振动。

6. 加强凝汽器铜管的合理操作,避免不必要的损伤。在机组大、小修对更换铜管的操作中,将所有的堵塞铜管和断管抽出,防止残留断管在运行中振动,损伤邻近的铜管;在安装铜管时轻拿慢放,不能重力锤击铜管,穿管头时装橡胶引导头,以免铜管伤害;对凝汽器铜管中残留的水垢,采用了高压射流冲洗方式除掉,禁止采用射弹和用铁钎子捅垢的机械方法除垢。

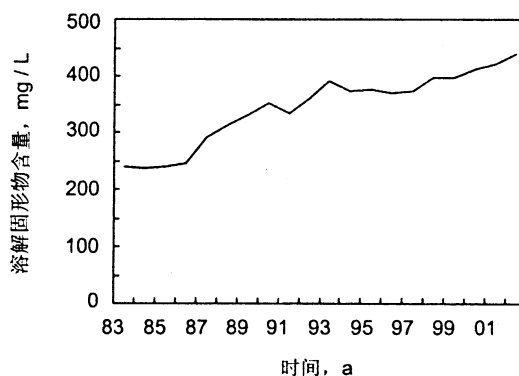
图 2 生水溶解固形物变化统计图

现在由于水资源的严重匮乏,地下水位逐年下降,深井水溶解固形物含量和氯离子含量不断上升,如图 2,图 3 所示:

从图中可以看出,深井水溶解固形物含量和氯离子含量在 2000 年大幅度增加,而公司在 2000 年进行全面的节能降耗工作,特别是节水工作,使循环水倍率维持在 3.0~5.0,循环水溶解固形物超过 1000 mg/L、氯离子含量超过 150 mg/L,超过了 HSn70-1A 铜管能够承受的水质上限,使铜管表面保护膜的氧化物晶格中的氧离子被氯离子所取代,破坏保护膜^[4],导致铜管在 2000 年时开始大面积脱锌腐蚀并且频繁漏泄。

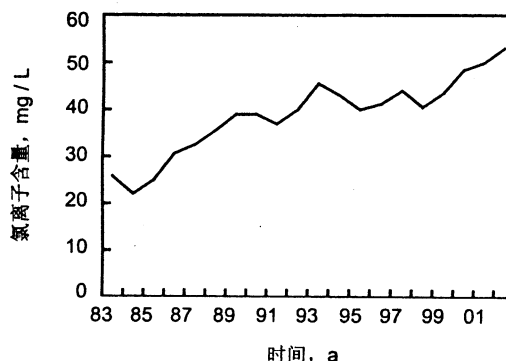
图 3 生水氯离子变化统计图
