# 氯气冷凝器腐蚀的 ICT 研究

**摘要:**应用工业计算机断层扫描成像(ICT)技术研究了某厂氯气冷凝器管板、列管以及焊接处的腐蚀情况.ICT 用于腐蚀研究,不仅可以探测出材料中腐蚀裂纹、孔隙等缺陷的有无,还能对它们的大小、形状以及空间位置作出定量的评价.ICT 扫描分析结果表明,在列管、管板和焊材的结合区域腐蚀最为严重,盐水侧的管板腐蚀呈蜂窝状,而液氯侧的孔蚀较盐水侧严重.ICT 技术可有效地评价材料的腐蚀.

## CORROSION OF CHLORINE CONDENSER STUDIED BY ICT

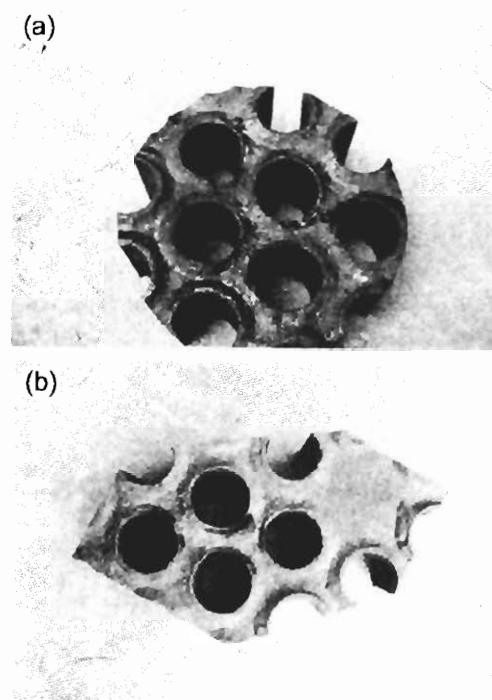
Fig. 1 Samples of tube sheet (a)lower, (b)upper

冷凝器上管板和下管板的取样如图 1 所示。从图中可以看出,管板与列管的焊接处发生严重的腐蚀,并已由焊点逐渐向列管内部发展;上、下管板的表面已经凸凹不平。

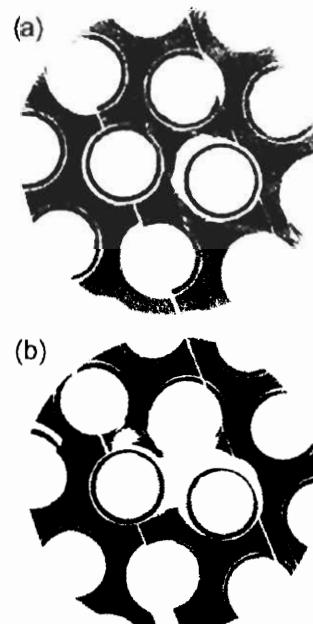
Fig. 2 ICT photos of different sections of the lower tube sheet

图 2 为冷凝器下管板不同截面的 ICT 扫描结果,图 3 为冷凝器上管板不同截面的 ICT 扫描结果。图中标明的距离是所示检测断面到盐水(冷冻氯化钙溶液)侧管板表面的垂直距离。与图 1 相比,从图 2 和图 3 可以更清楚地看到管板与列管焊接区域和整个管板的腐蚀程度,以及管板纵向腐蚀的变化:

1. 列管和管板之间存在不同程度的缝隙,即使在图 1 中看似“完好”的焊点,也都存在缺陷;可以断定冷凝器整个管板的焊接区由于腐蚀破坏,均有不同程度的缺陷;同时还可看出,上、下管板都发生穿孔,使盐水与  $Cl_2$  混合,  $Cl_2$  与盐水中的  $NH_4^+$  反应产生大量的易爆物  $NCl_3$ 。焊接区域的腐蚀最严重,电化学测试表明,在  $CaCl_2$  盐水中焊接材料(J507 电焊条)的自腐蚀电位较管板(16MnR 钢)和管子材料(10#钢)自腐蚀电位负,说明列管和管板焊接区最脆弱。

3. 纵向比较发现,盐水侧金属相比于氯气侧金属密度发生较大变化,呈现蜂窝状,特别是管板,如图 2 和图 3 中 a 图所示。根据电化学原理分析,这是由氯化钙孔蚀引起的。盐水侧的金属在  $Cl^-$  和溶解氧的共同作用下,管板表面上发生

4. 氯气侧的孔蚀程度要比盐水侧的孔蚀严重得多,腐蚀穿孔大多发生在焊面区,并向列管和管板延伸,如图 2 和图 3 中 b 图所示。在正常的情况下,干氯气引起钢的腐蚀很小。但据前面的分析,管板与列管间存在缺陷、缝隙,致使盐水由焊接处向氯气泄漏,氯气与水反应生成腐蚀性很强的盐

酸和次氯酸,从而使焊接区发生严重的孔蚀。

接区开始的。焊接处由于存在残余应力和缺陷,易发生应力腐蚀、缝隙腐蚀和电偶腐蚀等,这与张胜涛等电化学研究结果一致,即与管板、列管在盐水中的腐蚀电位相比,焊接材料在盐水中的自腐蚀电位最低,从盐水侧向氯气侧破坏焊接区域(见图 2)。

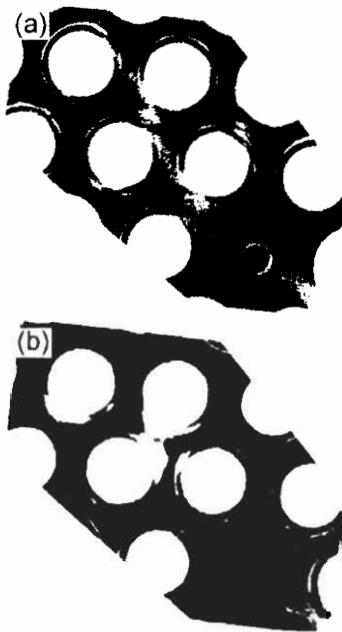
Fig.3 ICT photos of different sections of the upper tube sheet

2. 由图 3 可以看出,列管和管板连接区域存在较大空隙。由于管板和列管不可能 100% 焊接,二者之间必然存在缝隙。起初,腐蚀在整个金属表面上均匀出现,但当缝隙内的氧消耗完毕时,就形成了小阳极、大阴极的浓差电池,久而久之,使管板与列管焊接区产生缺陷。
