溴化锂中央空调换热管泄漏原因分析

摘要:用金相显微镜, 扫描电镜及能谱分析详细研究了中央空调机组吸收器使用 TP2 磷脱氧紫铜换热管开裂泄漏的原因。结果表明, 紫铜管上的裂纹是应力腐蚀裂纹。裂纹是在紫铜管表面的残余应力和含氧溴化锂溶液的综合作用下发生的。含氧条件下, 溴离子会引起点蚀而促进应力腐蚀开裂。验证试验再现了裂纹的产生。

ANALYSIS FOR LEAKAGE OF HEAT EXCHANGERS USING IN CENTRAL AIR-CONDITIONING UNITS WITH LITHIUM BROMIDE

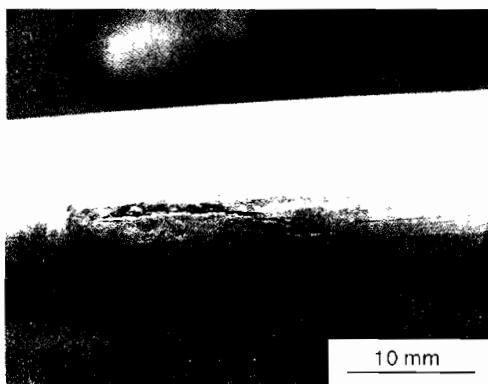
肉眼检查的华东 A 厂泄漏管材(2 号和 5 号), 可清晰看到管材上有许多条纵向裂纹。裂纹周围无明显塑性变形。用放大镜观察, 可看到裂纹还有宏观分叉现象(图 1)。在 70 倍体视显微镜下观察还看到不少点蚀坑。将管材剖开后可以看到管内壁有较多的水垢。将剖开的管材去除水垢后可看到, 对应管材外表面裂纹分叉的部位, 管内壁的裂纹却无明显分叉, 这说明裂纹是起源于管材外表面而由外向内发展的。此外, 管外壁还有拉拔加工的划痕。

Fig. 1 Macroscopic morphology of cracks on outside wall

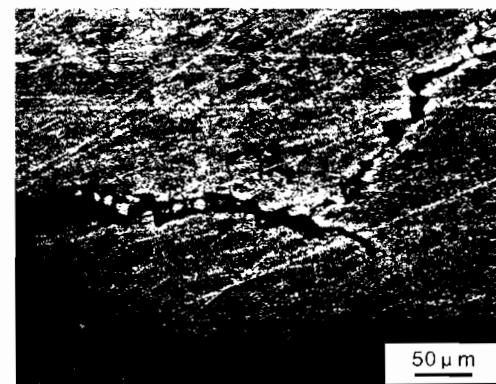
Fig. 2 Microscopic morphology of cracks

在华东A厂管材的裂纹附近和新管上分别在纵截面和横截面取样,磨制金相试样,浸蚀后在金相显微镜下观察,可发现漏管与新管材在组织上皆为单相α固溶体,并无本质上不同,也没有发现夹杂或分层等缺陷。在漏管裂纹附近取样,观察管外壁表面裂纹的正面,可进一步看到试样上有很多条长短不一的沿晶裂纹,有的裂纹是肉眼无法看到的,裂纹有微观分叉现象,裂纹尖端较尖锐(图2),呈现出应力腐蚀裂纹的特征。在西北B厂的裂纹附近取样也观察到类似现象。

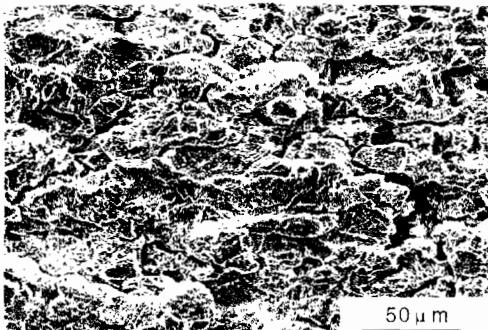
取华东A厂漏管上二段裂纹,掰开后,其一侧断口用盐酸水溶液超声清洗,另一侧保留原状。在环境扫描电镜中观察断口,可看到未清洗的断口上有腐蚀产物覆盖,但仍有沿晶断裂的痕迹;经清洗的断口则可清晰看到冰糖块状沿晶断裂的图案及二次裂纹(图3),表现出沿晶应力腐蚀破裂的特征。还可看到由点蚀坑萌生的裂纹源。西北B厂漏管的断口也有类似特点,断口上均没有发现夹杂或分层和表面机械损伤。

Fig. 3 Appearance of fracture surface after cleaning of tube in factory A

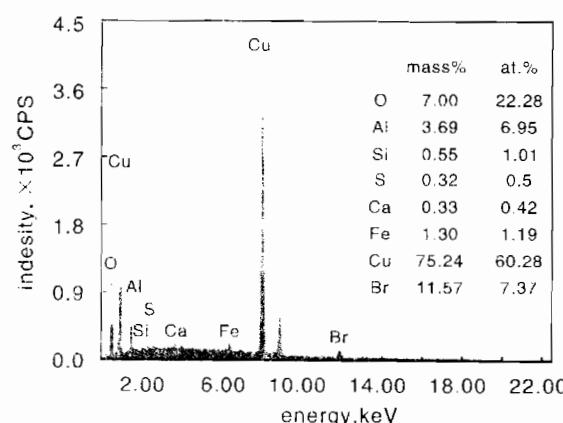
在未清洗的A厂和B厂漏管的断口上进行能谱分析,结果表明断口上有O、Al、Si、Fe等元素,值得注意的是这些断口上都富含Br元素(图4、5),这说明裂纹断口是处于富含Br的环境下形成的,Br的来源应当是溴化锂。

Fig. 4 EDS analysis of fracture surface without cleaning of tube in factory A

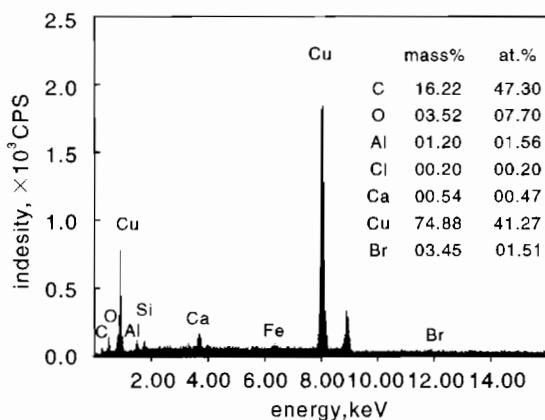
Fig. 5 EDS analysis of fracture surface without cleaning of tube in factory B
