热网加热器不锈钢管腐蚀泄漏的原因分析

摘要:某电厂热网加热器不锈钢管使用不到一年即发生大面积泄漏事故,对其进行失效分析,根据现场的实际情况,取得实际水质资料,并对不锈钢管进行宏观检查、化学成分分析、扫描电镜和能谱分析等检验与分析,确定失效原因为:此热网加热器不锈钢管处于保养期约7个月内,水中的细微泥沙在管束中逐渐沉积管内壁,由表面污垢隔离开形成的管内壁闭塞区,氧的浓度大幅度降低,在温度及pH值合适的条件下,硫酸盐还原菌(SRB)在管内壁闭塞区大量滋生繁殖,它的大量滋生繁殖引起了管子严重腐蚀,最终导致管子穿孔泄漏.

CASE ANALYSIS OF CORROSION LEAKAGE OF STAINLESS STEEL PIPES OF HEATERS FOR A HOT WATER SERVICE SYSTEM

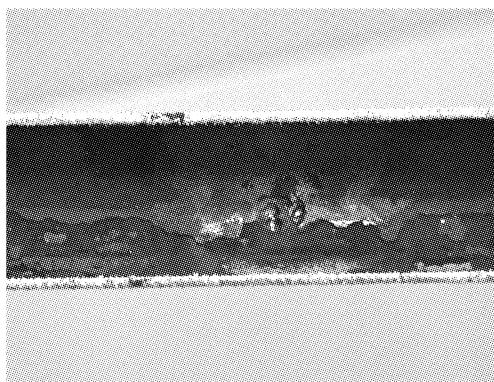
剖开 2 根管子进行宏观检查, 结果发现在管子内壁都有污垢沉积和局部腐蚀。其沉积物呈褐色, 附着物下面有很深的腐蚀坑, 见图 1。经宏观检查, 管子内壁有沉积物, 并有多处腐蚀坑。不锈钢管的腐蚀以点蚀穿孔形态发生, 是典型的低温下发生的腐蚀。

Fig. 1 Sediment and corrosion pits on a pipe inner wall

2. 可采用改善保养期间的水质、通入惰性气体等措施防止此类腐蚀的发生。

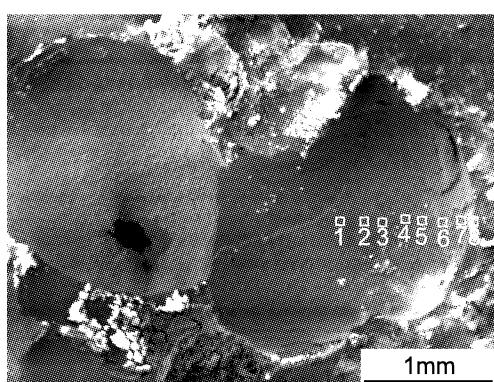
Fig. 2 SEM macrograph of a corrosion pit on pipe inner wall

果见图 2、图 3。由图 2 腐蚀部位的形貌可知, 腐蚀坑为圆形, 有的腐蚀坑已经穿透泄漏。

从腐蚀坑底部至腐蚀坑边缘划分 8 个微区, 各微区编号为微区 1#、2#、3#、4#、5#、6#、7#、8#(图 2), 逐个微区进行能谱分析结果汇总见表 2。

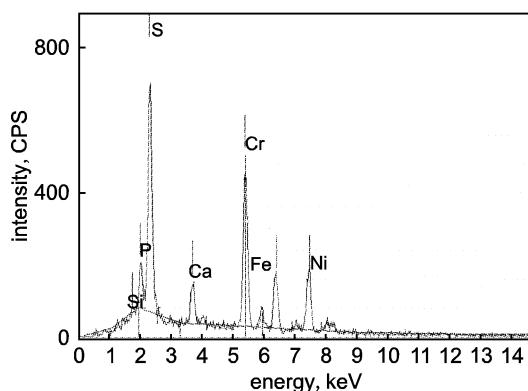
Fig. 3 EDS spectrum of a spot

从腐蚀坑底部, 由坑底逐渐向上直至腐蚀坑边缘的管子内壁平滑部位的微区能谱分析结果(表 2 中的 1#微区)可见, 管子内壁的腐蚀产物中存在大量腐蚀性元素 S, 随着 S 元素的增多, 微区中的 Fe 元素逐渐减少, 说明 S 对 Fe 有腐蚀作用, 基体中的 Fe 被腐蚀, 从管壁不断剥落, 就形成了腐蚀坑, 导致管子的点蚀直至穿孔, 坑底管子基体只剩下 Cr、Ni 合金元素。

经对管子内壁进行电镜及能谱分析, 结果表明, 管子腐蚀坑处 S 元素含量较高, 与管子受到硫酸盐还原菌(SRB)引

起的微生物腐蚀有关。厌氧条件下,硫酸盐还原菌是主要腐蚀性很强的厌氧菌种。
