助力车轮辋断裂失效分析

摘要: 轮辋在实际使用过程中承受复杂的交变应力作用, 焊接结构会出现裂纹, 造成断裂失效。本文对某断裂的轮辋焊接结构进行了宏观、微观、断口、化学成分的检测, 检测结果表明: 疲劳导致轮辋焊接结构断裂失效。

Failure analysis of rim moped

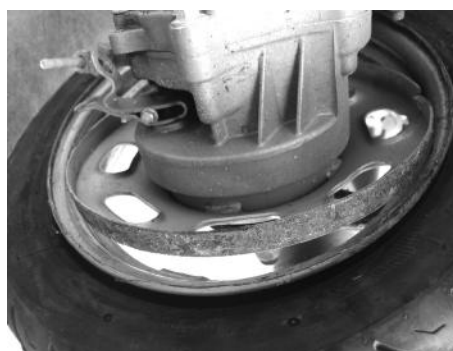
事故后轮外观无明显的撞击痕迹, 后轮轮辋焊接部位脱落, 断裂轮辋的宏观照片如图 1 所示。检查时, 断口已有锈蚀现象, 轮辋与轮辐之间的焊接位置

为整个轮辋间隔大约 90°分布 4 条焊缝, 经测量焊缝总长度分别约 30 mm、30 mm、33 mm 和 29 mm。其中一处的焊缝位于气门嘴孔位置, 该气门嘴孔直径约 $\varphi 10$ mm, 而该处的焊缝总长度约 30 mm, 由于焊缝与气门嘴孔位置关系导致其实际焊缝有效长度约 19 mm。根据整体焊接断裂各部位的锈蚀程度及断口形貌分析, 该部位应是所有焊缝中最先发生断裂的地方, 断口形貌如图 2 所示。

图 1 断裂轮辋宏观形貌

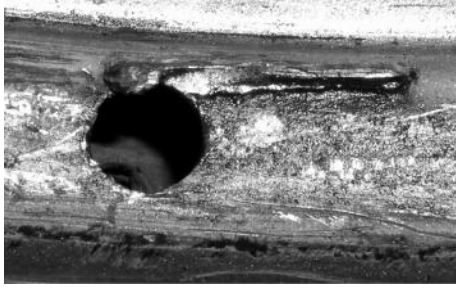
从断口的宏观形貌观察, 后轮辋的焊缝金属大

图 2 断口宏观形貌

部分均遗留在轮辋上,轮辋上有少量的焊缝金属。轮辋与轮辐之间采用单面焊接方式,其轮辋与轮辐的焊接部位均存在不同程度的焊接咬边缺陷,咬边主要位于轮辐侧。

在图 2 所示的断口上,观察到小部分的光亮区,通过体式显微镜下观察,该光亮区为金属与金属之

间反复挤压磨损形成。在扫描电子显微镜下观察该区域,在疲劳裂纹展区内观察到疲劳辉纹如图 7 所示。疲劳裂纹扩展区由疲劳源区向焊缝可视表面扩展,为解理状形貌,瞬时破断区为韧窝形貌,分别如图 8、图 9 所示。

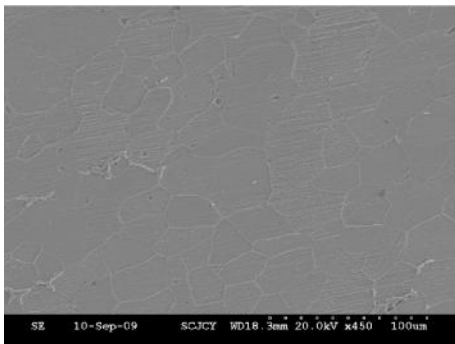
取图 2 所示区域的金属进行磨制、抛光后,用 4% 的硝酸酒精浸蚀后在金相显微镜下观察,其轮辋和轮辐的母材组织均为铁素体+少量珠光体组织,分别如图 3、图 4 所示。焊缝区域的组织为羽毛状铁素体+粒状珠光体,在电子显微镜下的组织形貌如图 5 所示,轮辋上的焊缝热影响区的组织出现珠光体团聚现象。

图 3 轮辋母材组织形貌(SEM 450x)

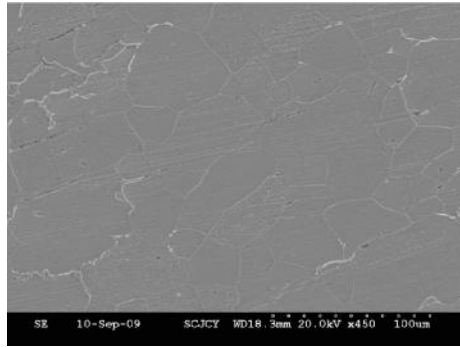
图 4 轮辐母材组织 SEM 形貌(450x)

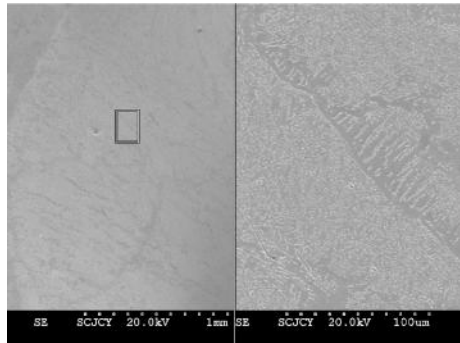
图 5 焊缝组织形貌(SEM 左 40x、右 400x)

检测结果显示轮辋和轮辐母材的金相组织未见异常现象。焊缝区域的组织为羽毛状铁素体+粒状珠光体,大量铁素体针片易形成的脆弱面,使金属的韧性急剧下降,将会引起焊接接头变脆。

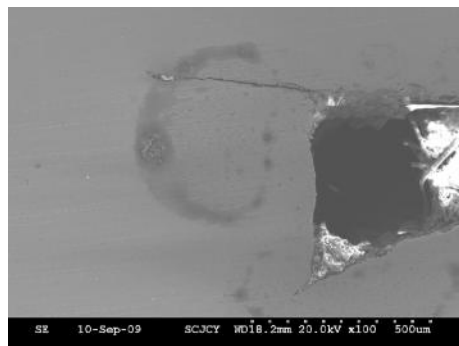
为了进一步了解轮辋与轮辐之间的焊接质量,对前轮焊缝部位进行切割、磨制并抛光后观察,在试样的焊缝区观察到 3 处夹渣和 1 处气泡,夹渣尺寸为 0.70 mm×0.14 mm,0.37 mm×0.18 mm 和 0.14 mm×0.06 mm,气泡尺寸为 0.46 mm×0.27 mm,在靠近轮辐侧的焊趾端区域观察到裂纹,如图 6 所示。

图 6 焊缝内侧裂纹形貌(100x)

在前轮所截取的横截面样上可验证其轮辋与轮辐之间的焊缝(靠近轮辐侧)裂纹,该裂纹尖端正向焊缝内扩展,为疲劳裂纹源。产生疲劳裂纹所需的循环次数也远比其他联接形式少,缩短了断裂的进程。另外焊接接头处还存在着较严重的应力集中和较高的焊接残余应力,都会使焊接结构更易产生疲劳裂纹。

建议改进焊接工艺,提高焊接质量,加强焊后检验,预防焊接部位断裂失效的发生。

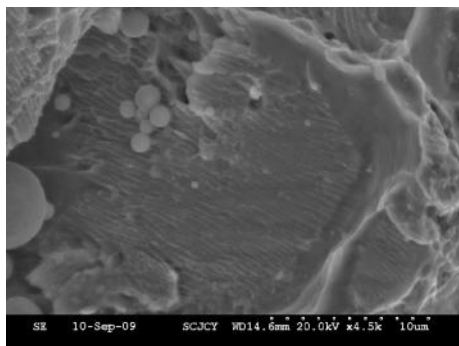
图 7 疲劳裂纹扩展区的疲劳辉纹(SEM)

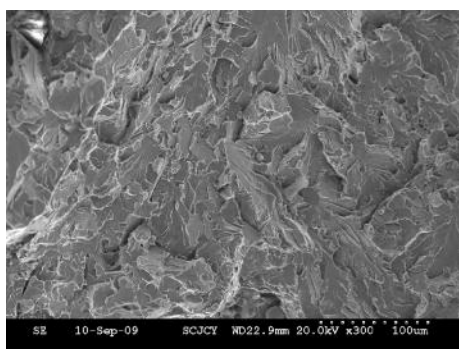
图 8 扩展区形貌(SEM)

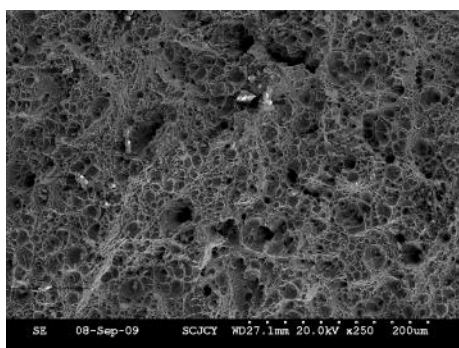
图 9 瞬时破断区形貌(SEM)
