摘要 上海轨道交通1号线发生了牵引变电站直流开关与地铁列车高速开关的频繁跳闸故障。通过对跳闸故障的统计信息与特征的归纳,提出了四项初期对策,并从这初期收效中得出了持续超载是发生跳闸故障的重要原因的初步意见,同时对故障性质的离散性现象和非超载条件下的跳闸现象进行了分析。提出了在目前客流情况下,继续采取各种分流限流措施,增加运能;对一些车况差的列车和特殊区段进行重点检测;加强检修和保养,及时更换老化的器件和设施等建议。

关键词 牵引直流开关;跳闸故障;超载

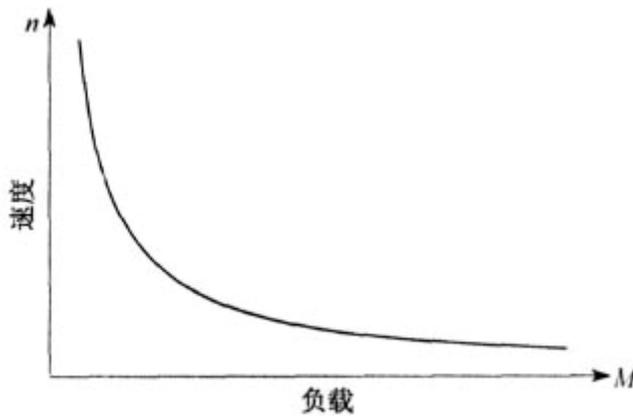
图 1 软机械特性示意图

下面着重对直流电动车特性进行分析。轨道交通 1 号线直流电动车设计为牵引状态时 4 台直流串激电动机两串再两并。根据电机原理可知,串激直流电动机具有软机械特性,如图 1 所示。

从车辆运行情况看,一个显著的变化是,轨道交通 1 号线客流量持续上升,客流量仍居高不下。当负载很大时,电动机输出转矩就很大,而此时相应的转速就较低。显然,这样的低速是不能适应运营要求的。

在客流量持续增加而车辆能有限的情况下,只能有两种应对措施:增加单车载重或提高车速以加快车辆周转。若增加单车载重,势必引起电机严重过载(具体表现为电流增加)。原来每台直流电动机的额定电流为 310 A,现在上升到 400 A 以上,过载率超过三成。

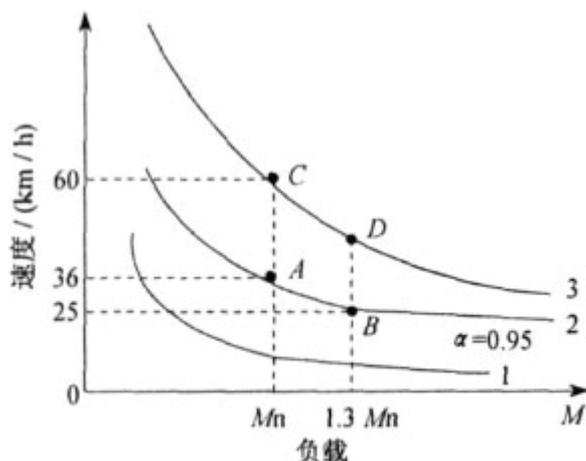
图 2 电动机调速的机械特性图

图中特性曲线 1 表示斩波器 $\alpha=0.05$ 时的低速特性,曲线 2 表示对应于 $\alpha=0.95$ 的特性。在额定负载 M_N 时车速约为 36 km/h(图中 A 点)。正常情况下,在此基础上欲再升速,即通过削磁的方法,其相应的特性曲线上移,但特性的硬度降低,即曲线变得更陡。削磁率为 0.5(即减少磁通一半)时,在额定负载下车速为 60 km/h,即运行在图中削磁特性曲线 3 的 C 点。如果设定超载为 130%,在 $\alpha=0.95$ 的斩波特性上,列车只能运行在 B 点(约 25 km/h),而斩波器此时已无能为力再把导通比

α 往上调,只能提前进入削磁(也即在 25 km/h 时就要开始削磁升速);由此电阻 1R3-R6 通电时间大大超过设计时间,电阻持续超功率通电使温升不断攀升,导致电阻箱绝缘材料发生化学和物理变化,使其电气性能大大下降。

如此程度的过载将持续在整个削磁高速期间,就很可能发生跳闸。且此时只是削磁特性曲线上 D 点的速度;若再要上升到 60 km/h 或以上,情况可能更为严重。而如此的过载电流并不只是流经两并两串的电动机主极线圈和削磁电阻箱上,在它所经的路径内所有电气元器件的绝缘部分都会造成严重的后果。
