# 一起 220 kV 线路保护误动事故的分析 and 处理

## Analysis and Treatment of a 220 kV Transmission Line Relay Misaction Fault

**Abstract:** A misaction fault of a 220 kV transmission line relay at a 500 kV substation is introduced, and the cause of the fault is analyzed. Furthermore an improvement method for the PT neutral point connection is presented.

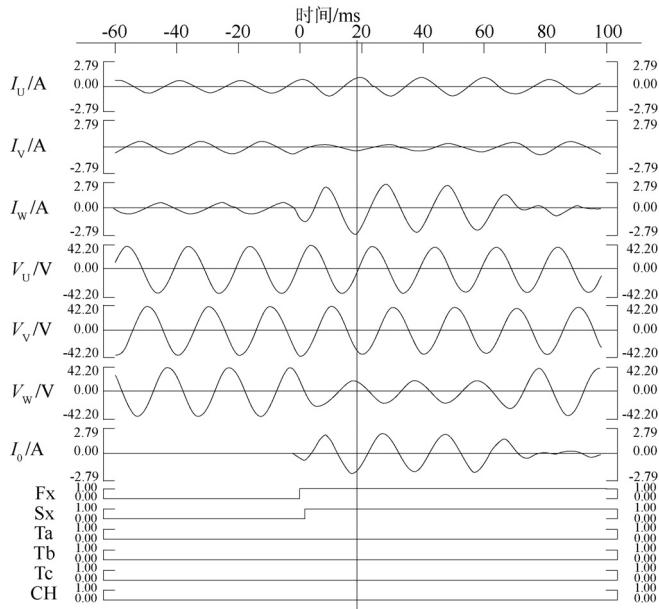
(a) A 屏保护录波图

图 1(a)、(b)分别是 220 kV 罗三乙线罗洞站侧 A、B 屏保护在 220 kV 罗红乙线故障时的录波图, 对比 A 屏保护与 B 屏保护的收发信录波(FX: 发信, SX: 收信)可以明显看出, 由于罗红乙线故障对于罗三乙线罗洞站侧保护而言是反方向故障, 对三水站侧保护是正方向区外故障, 罗三乙线罗洞站侧 A 屏保护在整个故障期间持续发信, 可靠闭锁对侧(三水站侧), 而 B 屏保护仅在保护启动后发信 10 ms 就开始停信, 一直到对侧开关跳开(约 70 ms 处)才重新开始发信。因此, 罗三乙线罗洞站侧 B 相高频保护在区外反方向故障时未能可靠向对侧发出闭锁信号是造成本次罗三乙线三水站侧 B 相高频保护误动的直接原因。

——故障相（C相）电压存在着明显的区别。故障期间，罗三乙线 A 相高频保护 LFP901A 的故

障相电压较低，通过保护录波分析所得仅为故障前的 50% 不足，而罗三乙线 B 相高频保护 LFP902A 的故障相电压较高，达到故障前的 65% 左右。故障相电压明显被抬高。

——非故障相电压存在一定区别。故障期间，罗三乙线 A 相高频保护的非故障相（A 相与 B 相）电压基本保持与事故前一致，幅值、相位未有明显变化，仅 B 相电压幅值微降。罗三乙线 B 相高频保护的非故障相电压则发生较大变化，尤其以 B 相电压变化最为明显，下降幅度达到 20% 左右，即故障期间 B 相电压仅为故障前的 80% 左右。

观察图 1(a)、图 1(b)的零序电流波形，可以看出，两者在故障期间基本一致，未有明显差别，因此零序功率方向的判断以零序电压为主。在两图中选取同样的时刻进行判别（见图中约 19 ms 处竖线，此时 A 相电压的瞬时值为 0，观察 B 相与 C 相电压的大小与方向可确定 3U<sub>0</sub> 的大小与方向）。观察可知，图 1(a)中观察时刻的 B、C 电压反相且 B 相电压幅值大于 C 相电压幅值，因此两者相加合成后的零序电压与 B 相同相，也与 I<sub>0</sub> 同相，此时零序功率方向为反方向。同理观察图 1(b)同时刻的电压，依然有 B、C 电压反相，但 B 相电压幅值小于 C 相电压幅值，因此两者相加合成后的零序电压与 C 相同相，与 I<sub>0</sub> 反相，此时零序功率方向为正方向。

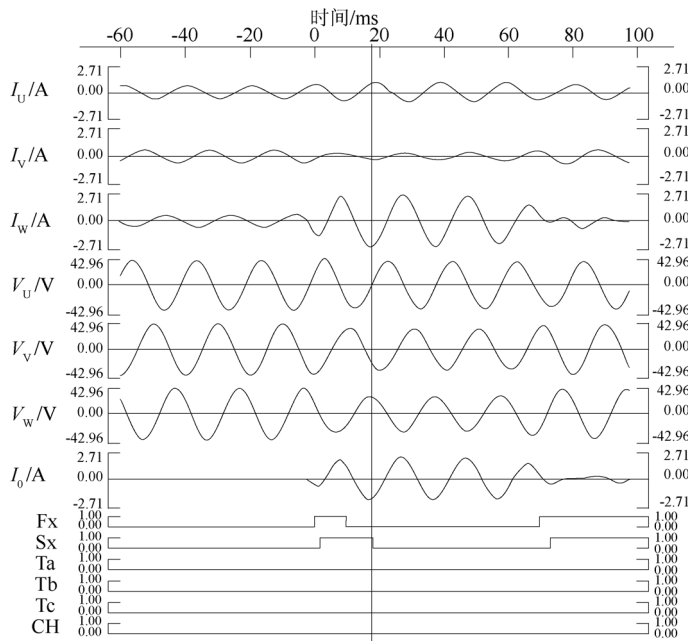
(b) B 屏保护录波图

由于保护录波读取的是保护装置内部的逻辑量, 从本次录波可以得知, 罗三乙线罗洞站侧 B 相高频保护本身在区外故障时未能可靠发出闭锁信号, 误动原因主要是保护装置本身, 不涉及载波机及相关高频通道。因此, 事故分析的重点放在了 B 屏保护(LFP902A)及其外部回路上。对比图 1(a)与图 1(b)可以发现, 罗三乙线罗洞站侧两套保护的

——受上述故障相与非故障相电压的差别，故障期间，220 kV 罗三乙线 A 相高频保护与 B 相高频保护的零序方向判别刚好相反，A 相高频保护判断零序功率方向为反方向，所以持续向对侧发出闭锁信号，B 相高频保护则判定为正方向，故在保护启动，发信 10 ms 后一投入正方向元件即停信，导致对侧保护误动。由于罗三乙线罗洞站侧两套保护为南瑞继保公司早期 LFP 系列保护（版本号 3.00），装置录波不能直接显示 3U<sub>0</sub> 波形，为明确上述结论的正确性，本报告采取以下分析方法进行简单的零序功率方向判断。

通过上述分析可知，故障期间由于电压的异常导致零序功率误判正方向是罗三乙线罗洞站侧 B 相高频保护停信的原因，因此事故分析的重点放在何种原因导致 B 相高频保护电压出现异常。

将罗三乙线 B 屏保护的 N600 回路由图 3 的接线方式改为从相邻 LFP901A 直接引入,解开原有 TYDN600 直接上 B 屏保护的芯线,并对此芯线进行绝缘检查,检查结果正常,未发现电缆芯有绝缘问题。

电网系统内已发生多次 PT 中性点放电间隙击穿造成电压回路两点接地引起保护误动的事故,其存在的潜在性危险极大。以本次故障为例,若被击穿的保险不是线路 PT 而是母线 PT 中性线保险,则由于 220 kV 侧所有线路保护公用母线 PT(I 母一组、II 母一组),极可能导致使用该母线 PT 的所有线路保护误动(具体要看附加零序电压沿二次回路的分布及对各个间隔的影响),造成较大的电网事故。为消除隐患,防止再发生类似的事故,决定对网内 220 kV 及 500 kV 电压等级的 PT 中性点安装的标称电压 380 V 以下(不含 380 V)的放电间隙或避雷器更换为标称电压 380 V 或以上的低压避雷器。
