克石化公司白土装置 L-201 泄漏腐蚀分析

左慧君 张飞豹 金文房
(克拉玛依科比技术有限责任公司)

摘要: 白土装置 L-201 每年腐蚀穿孔多次, 自改换工艺及热固化涂料防腐后, 泄漏情况得到明显改善, 并且进一步采取相应防腐措施。

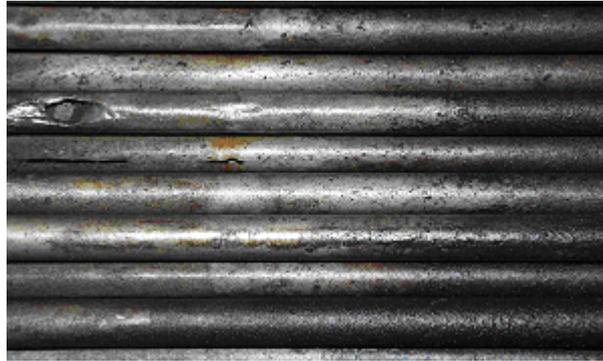
图 2 不锈钢换热管腐蚀部位的特征

2003 年失效的换热管集中于塔顶混和油气入口冲刷部位。该部位换热管表面光滑无垢，换热管明显减薄，自上起第二层至第三层换热管腐蚀最为严重，有三处都已经完全腐蚀。腐蚀由外至内，无点蚀，属均匀腐蚀。除腐蚀部位的换热管，其余管段表面有一层薄垢，呈红褐色。

换热管内部有水垢，清除后，表面光滑，腐蚀轻微。循环水层管箱内有泥垢沉积。小浮头处换热器壳体周向分布有腐蚀坑，最大坑深 2.0mm。壳体下部有油垢沉积。

塔顶混和油气(含HCL、SO₃、H₂O)自T-201, 经塔顶油气线进入L-201。油气接触到换热管后冷却, 在首先出现冷凝水的部位, 油气中的HCL、SO₃会迅速溶解, 形成高浓度的腐蚀液。腐蚀反应为:

尽管该换热管材质为不锈钢, 但不锈钢在无氧化剂的密闭系统并不能表现出很能好的耐酸性。而油气所具有的冲刷作用, 使换热管表面形成的铁的沉积物不断被清除, 使腐蚀始终保持较高的恒定腐蚀速率。

鉴于以上腐蚀分析, 2003 年 5 月检修期间对 L-201 进行工艺介质的改造, 即原管程循

环水，改为走塔顶出不凝气，壳程原为不凝气改走为循环水；且对管程内表面进行热固化涂料防腐。

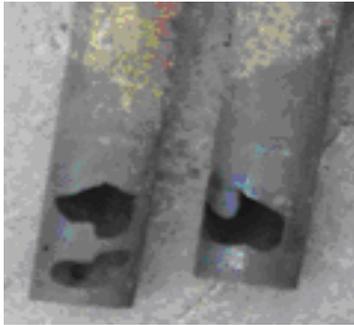
L-201 管程进口 10 c m 处腐蚀

腐蚀原因主要为气体冲刷，管程进口 10 c m 处已腐蚀穿孔，热固化涂层 1 米内管下层已基本脱落，1.5 米以内管层下部较上部腐蚀严重，如图一3 所示；说明涂层耐浸泡性能较好，但长期抗此气体冲刷性偏低。

- 4.1 白土中的 SO_3 挥发出来，在L-201 中形成高浓度的腐蚀液是造成换热管失效的原因。
- 4.2 不锈钢仅在浓度 $\leq 5\%$ 的酸溶液中具有稍好于碳钢的耐蚀性，故不推荐在 L-201 等液体初凝区使用。
- 4.3 2003 年 6 月对 L-201 进行热固化涂料防腐，L-201 的腐蚀主要为气体对换热管入口处形成的冲刷，建议对管箱进行相应热固化内涂层防腐，并在管箱中增加不锈钢泡沫

网以减缓气体进入换热管形成的抗冲刷作用；

- 4.4 建议对 L-201 进行换热管内外壁热固化涂料防腐，且增加涂层厚度至 150~200 μm ；
- 4.5 从以往不锈钢换热器只能使用 2 个月的情形来看，使用热固化涂料防腐已能明显解决此换热器的耐蚀问题，热固化涂料在换热管入口处的寿命可达 8~9 个月，建议重新防腐后换热器在使用 8 个月后进行检验并重新防腐，这样即可进一步确定在此条件下热固化涂层的寿命，又可避免换热芯受损。

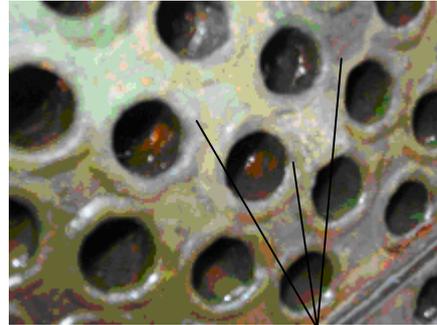
L-201 管程进口处腐蚀

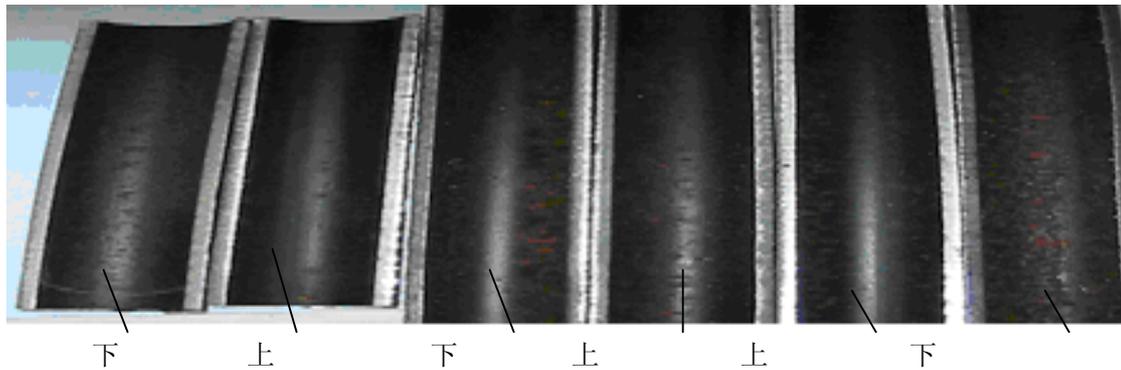
L-201 1.5 米内涂层腐蚀
