绥化地区水库土坝护坡冻害 及其防治经验

吴 云 峰

(黑龙江省绥化地区行政公署水利局)

Frost Damage of the Protecting Slope of the Reservoir Dams and the Treatments to Them in Suihua Area

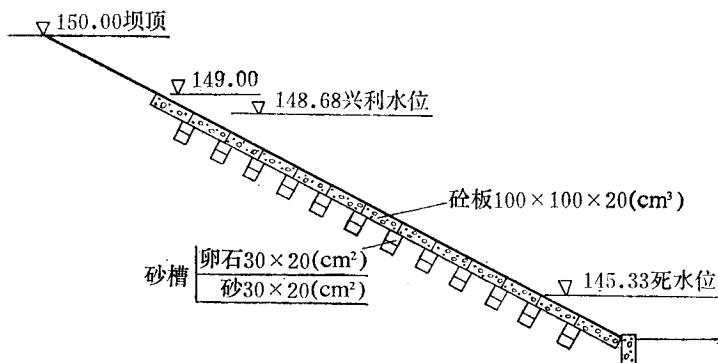
图 1 卫星水库土坝第一次护坡简图 (1966)

1. 卫星水库是一座引水水库，均质土坝。坝长14000米，需要护坡段长达7000米。1966年建护坡500米，采用 $100 \times 100 \times 20$ 立方厘米的混凝土板块护坡，板块接缝下设置砂槽，充填砾石和砂各厚20厘米（图1）。建后第一个冬季就被坝面冻胀、支顶，遭冰推破坏。春季融化后又遭风浪冲刷，整个护坡全部毁坏。1967年重建护坡，除利用原来的混凝土板外，新增部分 $50 \times 50 \times 20$ 立方厘米块石，反滤槽改为反滤层（图2）。冬季坝面冻胀后砌体同前一样拱翘支顶，垫层失去保护被冲掉，板块砌体下滑，坝坡被冲坍塌一米多（见照片1）。1976年在部分坝段第三次护坡，增加20厘米碎石垫层，其余同第二次，总厚达80厘米（图3）。经过几年运行好于前两次，但仍有局部冻胀破坏（见照片2、3）。

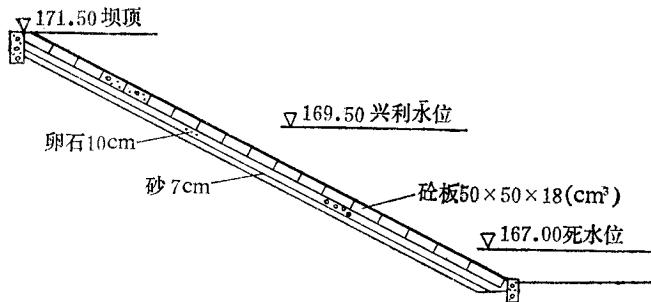
图 4 联丰水库土坝第一次护坡简图 (1965)

2. 联丰水库土坝坝长3500米，1965年建护坡，采用 $50 \times 50 \times 18$ 立方厘米混凝土板护坡。反滤层砾石厚10厘米、砂厚7厘米（图4）。建后第一个冬季因坝面冻胀造成砌体拱翘、支顶，不到三年全部破坏。

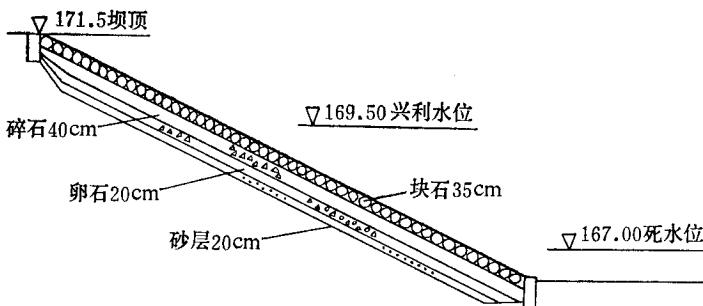
图 5 联丰水库土坝第二次护坡简图

1970年至1971年重建护坡，投资二百五十五万元，采用干砌石护坡。反滤层碎石厚40厘米，砾石和砂各厚20厘米，总厚达115厘米（图5）。但仍然出现块石拱翘、离位的

现象。为了消除冰推破坏，管理站采取放水破冰的办法，仅1981年冬两次放水就消耗40万方水，这在干旱年份是个很大的浪费。1982年4月末至5月上旬，大坝北段坝面塌陷上百米，成了险工要段。

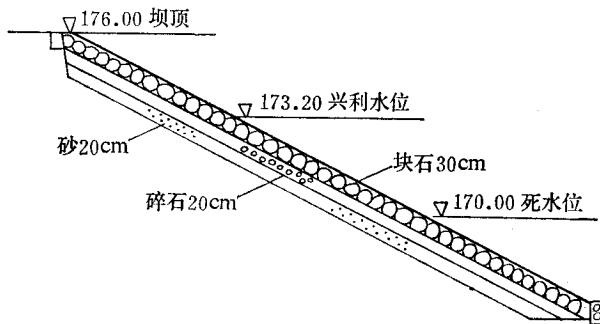
图 6 津河水库土坝护坡简图 (1964)

3. 津河水库1964年建土坝护坡。干砌石下反滤层40厘米，总厚70厘米(图6)。建后两年发现局部块石拱起，以后逐渐出现砌体下滑脱坡和坍塌现象。随着时间的推移，其破坏速度加快。1980年至1981年重新返修。

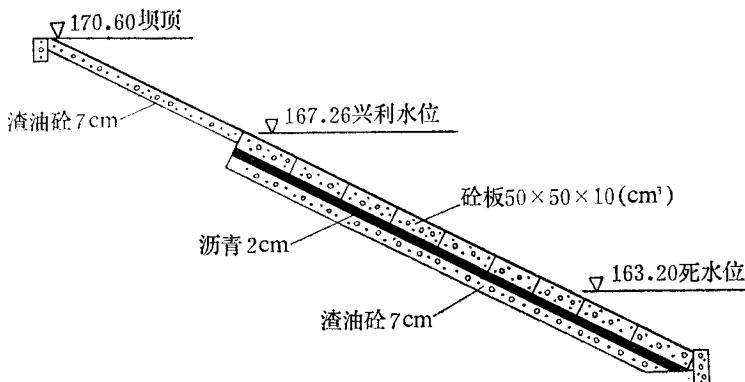
图 7 胜利水库土坝护坡简图 (1975)

4. 胜利水库1975年采用渣油混凝土板护坡，兴利水位以上铺7厘米渣油混凝土，兴利水位以下采用 $50 \times 50 \times 10$ 立方厘米混凝土板护坡。板下铺2厘米沥青和7厘米渣油混凝土，总厚19厘米(图7)。建后一、二年渣油混凝土产生龟裂，坝面裂缝纵横，再过几年坝面片状拱起，遭到破坏。为了坝面免受冰推，每年冬季都要投放大量人力破冰。

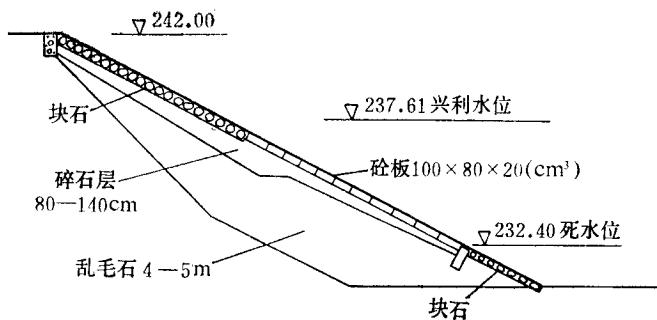
图 8 东方红水库土坝护坡简图

考察中一些管理单位反映，护坡的破坏主要是坝面冻胀产生错动，胀裂缝隙加大、翘起，然后遭冰推离位，使垫层失去保护。被风浪冲刷淘走，导致护坡塌陷、下滑，造成大面积毁坏。据卫星、津河水库观测，温差变化频繁、波动幅度较大的年份破坏就严重，一次大的温度变化后护坡砌体上翘达2厘米，裂缝加宽达1.5厘米左右(指混凝土板接缝处)。与此相反，东方红水库土坝护坡采用100×80×20立方厘米混凝土板，加厚了垫层碎石80—140厘米，碎石下几米厚的乱毛石(图8)，建后十几年使用良好。另一座是向阳水库，粘土心墙，砂壳坝，建护坡七年仍保持良好。这两座水库土坝护坡的共同点是垫层厚、无坝面冻胀；砂、砾石毛吸水上升量微小，垫层本身不冻胀或微小冻胀对护坡无影响，护坡整体性好，抗冰推能力强。

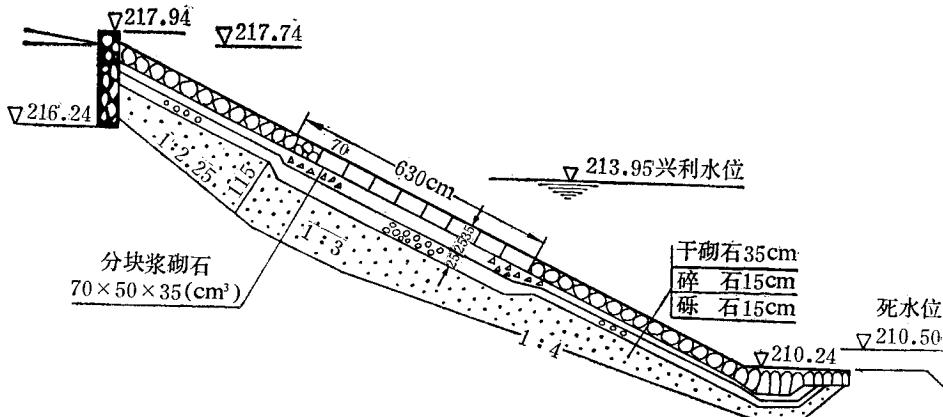
图9 东边水库土坝护坡简图(1978)

水位上一米左右表现严重，这正是毛吸水上升使坝面含水量增大而产生强冻胀的结果。加厚这一部位垫层不仅是为了消除因毛吸水上升而引起的坝面冻胀，同时又能使坝面保温而不受冻结。考虑到干旱年份水库蓄水需要和减少维修放水以保持兴利水位，故把这一段做为重点加厚是非常必要的。为了增加抗冰推破坏的能力，在加厚的垫层部位相应地采用分块浆砌石，块间刷沥青，这样出现微量错动也不至引起不规则的断裂，其块体为 $70 \times 50 \times 35$ 立方厘米（图9，照片3—4）。东边水库建后经五个冬季考验，无出现冻害破坏。

中粘粒含量不应超过12%，否则将产生强冻胀。东边水库土坝护坡就是根据上述原则和参照东方红水库与向阳水库的实际经验设计的。为了减少材料用量和工程投资，护坡上下两端垫层减薄，加大兴利水位的垫层厚度（图9）。这是因为以往破坏的护坡都是在
