# 世界民航事故调查跟踪

2011年第5期(总第20期)

适航维修专辑

中国民航大学民航安全科学研究所

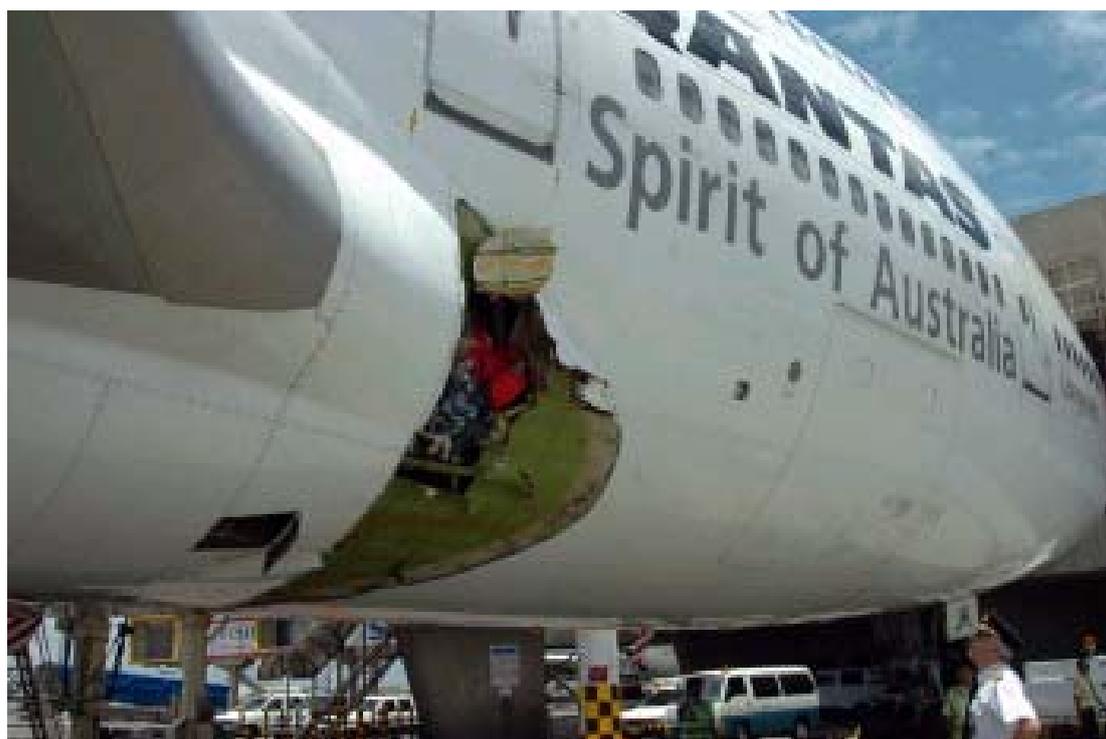
澳大利亚运输安全局(ATSB)报告称，机身右侧的机翼根处开了一个约 2 到 3 米的大洞，有一段机身部分从飞机上脱落了。这架飞机在没有借助外部援助的情况下滑行到了停机位。

图 1：事故飞机上的洞

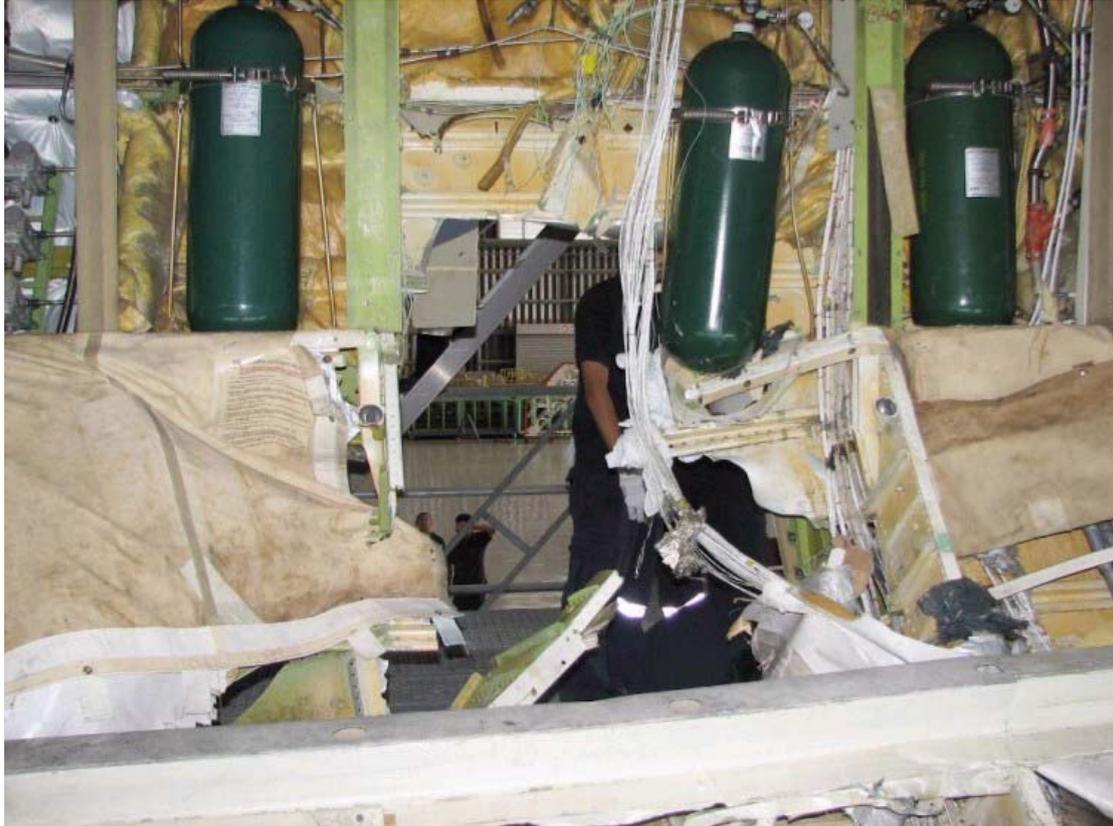
- 飞行期间，一个高压氧气瓶破裂，其储存的氧气猛烈喷出。

- 氧气瓶中的高压氧气突然泄漏造成的冲力使飞机机身局部破裂，并且使飞机不受控制的释压。

图 2：破裂的蒙皮及氧气瓶

- 氧气瓶破裂后的轨迹和其在机舱撞击造成的损坏，与氧气瓶冲破底部的半球形圆顶，或者氧气瓶在（或对着）较低的过渡圆顶上，造成的断裂相一致。
- 氧气瓶失效的方式是非典型的，这暗示了存在某种缺陷或作用机理削弱了氧气瓶，使其倾向于发生这种方式的失效。
- 作为调查工作的一部分的测试和研究表明，DOT3HT-1850 型号氧气瓶本身的设计是具有内在鲁棒性和容损性的。
- 调查无法找出其他任何一个 DOT3HT-1850（或类似的）航空氧气瓶有在正常运营使用中破裂或破坏性失效的历史案例。

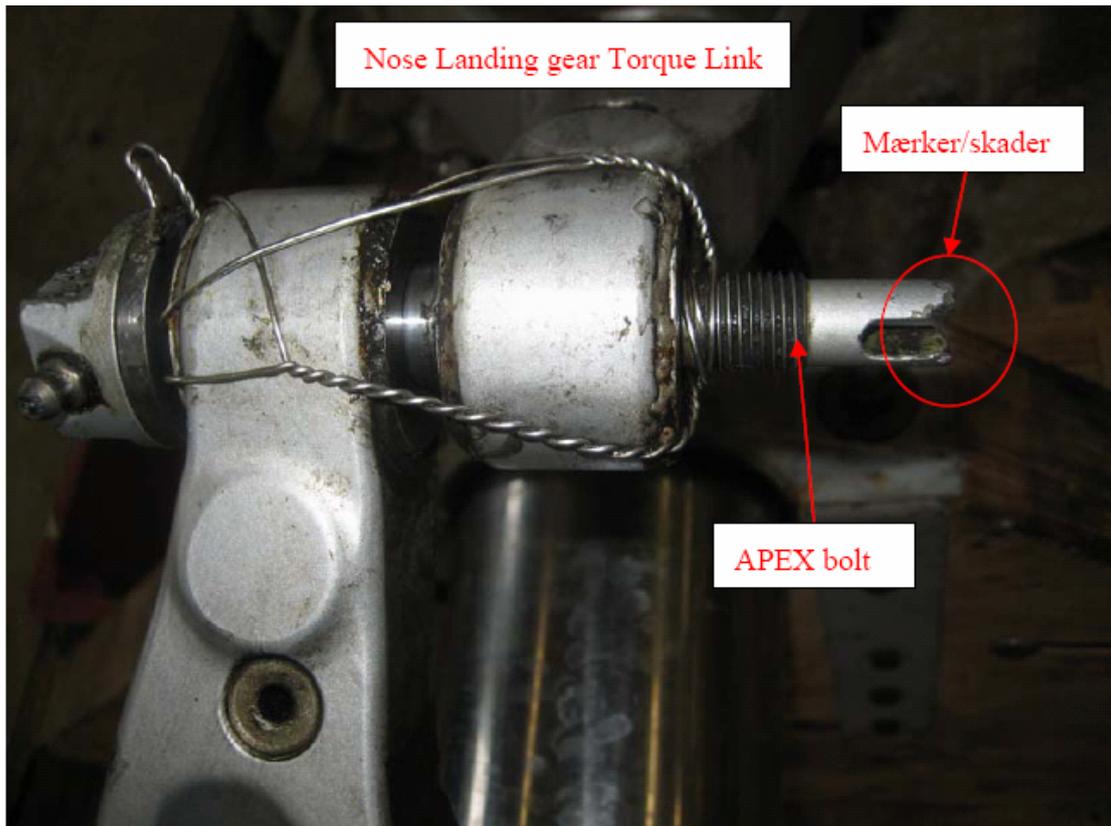
丹麦事故调查委员会（HCL）发布了关于此次事件的公告（丹麦语），公告称前起落架组件中的扭力臂顶部螺栓脱落。该螺栓随后在 22L 号跑道上找到。

图 1：顶端螺栓

当考虑可能导致螺栓松动的四种情形后，HCL 认为在最后一轮的维护工作中，顶端螺栓的安装可能不正确。这四种情形如下：

- 1) 固定横向螺栓的螺栓/螺母可能发生断裂，结果导致顶端螺栓不安全；
- 2) 横向螺栓的安装不当；
- 3) 顶端螺栓的螺母可能没有拧到位，导致只有螺栓外部的螺纹与螺母连接；
- 4) 横向螺栓或者其锁销根本未安装。

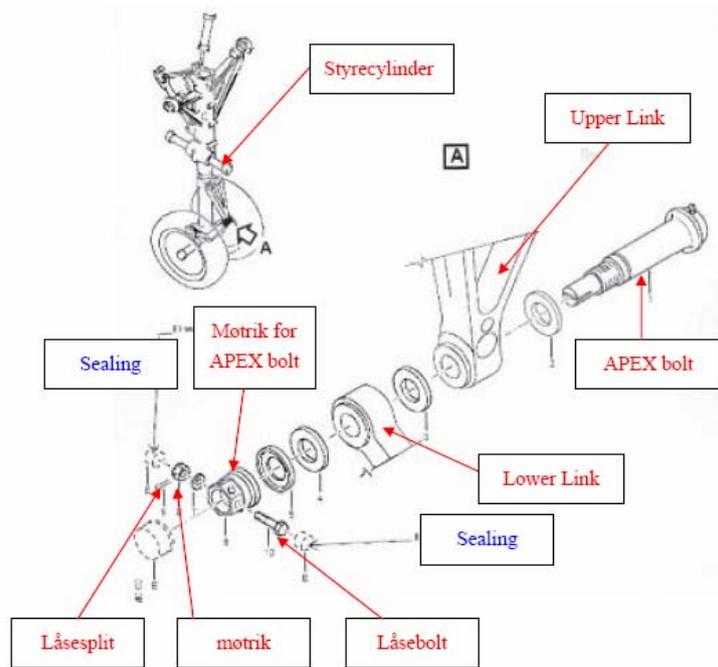
图 2：结构图

顶端螺栓是用于连接起落架扭力臂上下两部分的销子，从而使前起落架和转向柱相连。顶端螺栓通过一个螺母固定，该螺母被插入其中的横向螺栓固定，横向螺栓又通过螺母固定，另外还有一锁销用来固定该螺母。顶销螺栓的螺母、横向螺栓以及其螺母还有顶销，均没有找到。

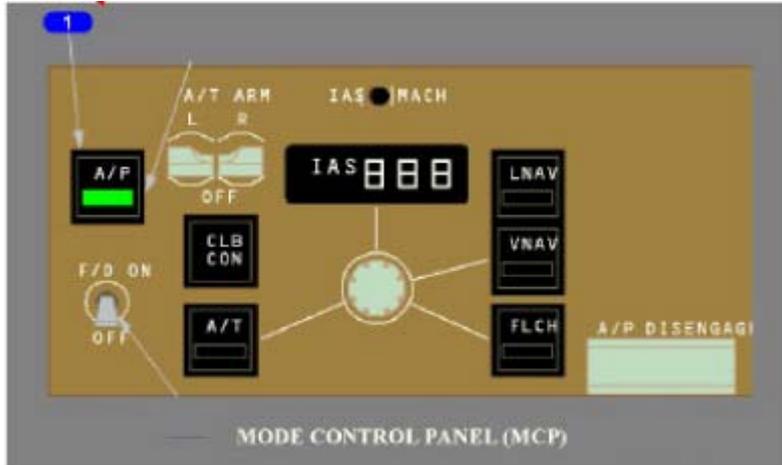
图 1：模式控制面板

- **驾驶舱准备时忘记打开自动油门；**
- **在飞行关键阶段，机长对于模式控制面板（MCP）上的自动油门开关的选择；**
- **在模式控制面板上操作时，自动驾驶仪不小心接通；**
- **机组对飞机系统的状态缺少足够的监控。**

飞行参数记录器显示，2 秒钟后 MCP 上的自动油门被接通。同时，飞行参数记录器记录在机长侧的 MCP 上的自动飞行驾驶仪开关被按了两次。一秒钟后自动驾驶仪开始工作。

波音公司共收到运营人报告的 9 次类似事件，其中 8 次导致了中断起飞，中断起飞过程中记录的最高速度为指示空速 170 节。2009 年 2 月 24 日，波音公司告知了运营人关于手动但非故意的打开自动飞行仪的可能性，这种情况大大增加了飞机起飞抬头时所需的控制压力。2010 年 1 月 22 日发布了一项服务通告建议使用新版本的自动驾驶仪软件，这种软件能防止起飞滑跑时自动驾驶仪的开启，法国航空公司对他们所有的波音 777 客机贯彻了这项服务通告。随后，美国联邦航空局发布了一项适航指令，要求从 2010 年 4 月 1 日起的 90 天内，所有飞机都要安装这个软件（中国对应适航指令 CAD2010-B777-01）。

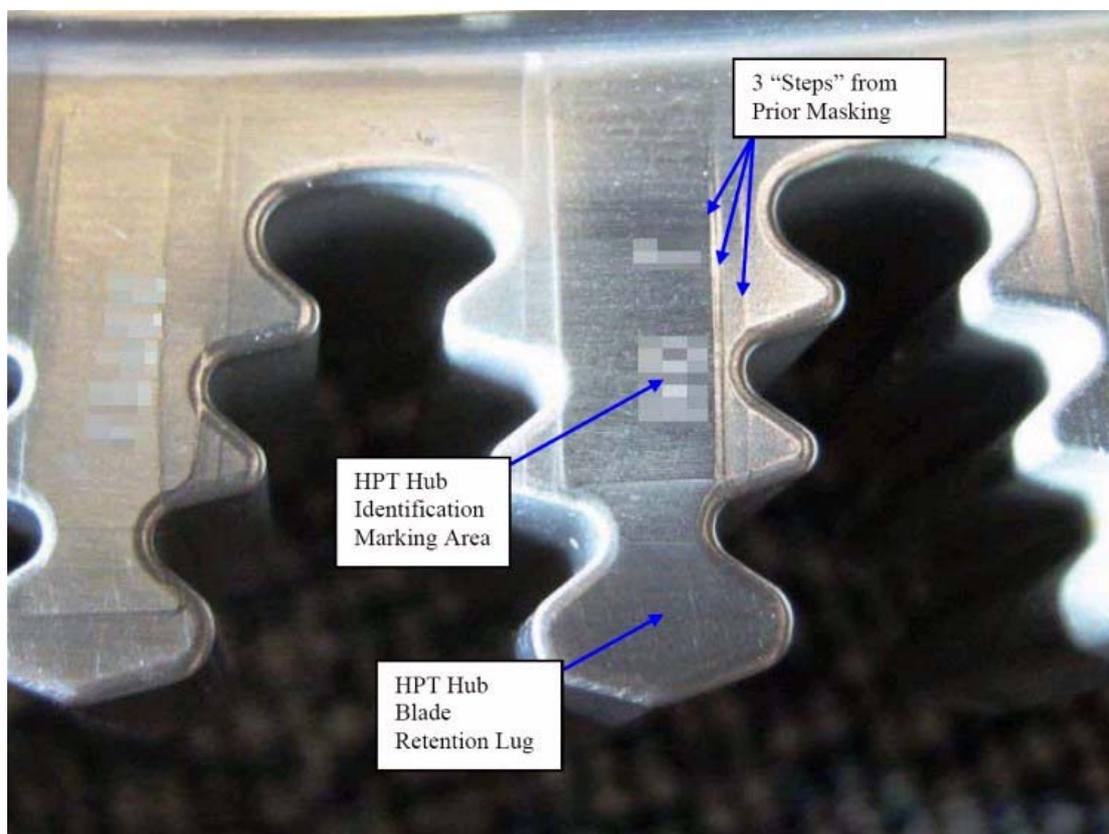
图 1：“阶梯式”区域

由于在 2 级涡轮轮毂四个连续的叶片固定凸耳上发生疲劳裂纹，导致该发动机遭受高压涡轮机材料的非包容性脱落。凸耳的破裂导致了四个 2 级涡轮叶片脱落，贯穿了发动机机箱和短舱。材料损耗以及达美航空公司在对涡轮轮毂进行大修时，过度的喷砂处理造成作用在叶片齿槽上的压力增加，共同导致了凸耳的破裂。

2 级涡轮轮毂的尺寸检查表明，涡轮轮毂的所有直径特征都符合要求。但检查也表明叶片固定凸耳的锯齿是 0.0092 英寸（0.2 毫米）低于最小公差。

- 对旋转部件进行喷砂清理程序的涡轮发动机修理站应该检查其程序是否与制造商一致，应该遵守所有的警告信息和注意事项。
- 涡轮发动机修理站应该安排对进行喷砂清理程序的人员进行定期复训。
- 涡轮发动机修理站应该对检查员和其相关人员进行培训，使他们能够检查出旋转式发动机上可能遭受过度喷砂处理损害的关键部件。目视检查能够检查出这些靠近标识区域存在“阶梯式”的过度喷砂（见图 1）。
- 那些被检查出有“阶梯式”的零件不应该返回使用，直到完成彻底检查为止。

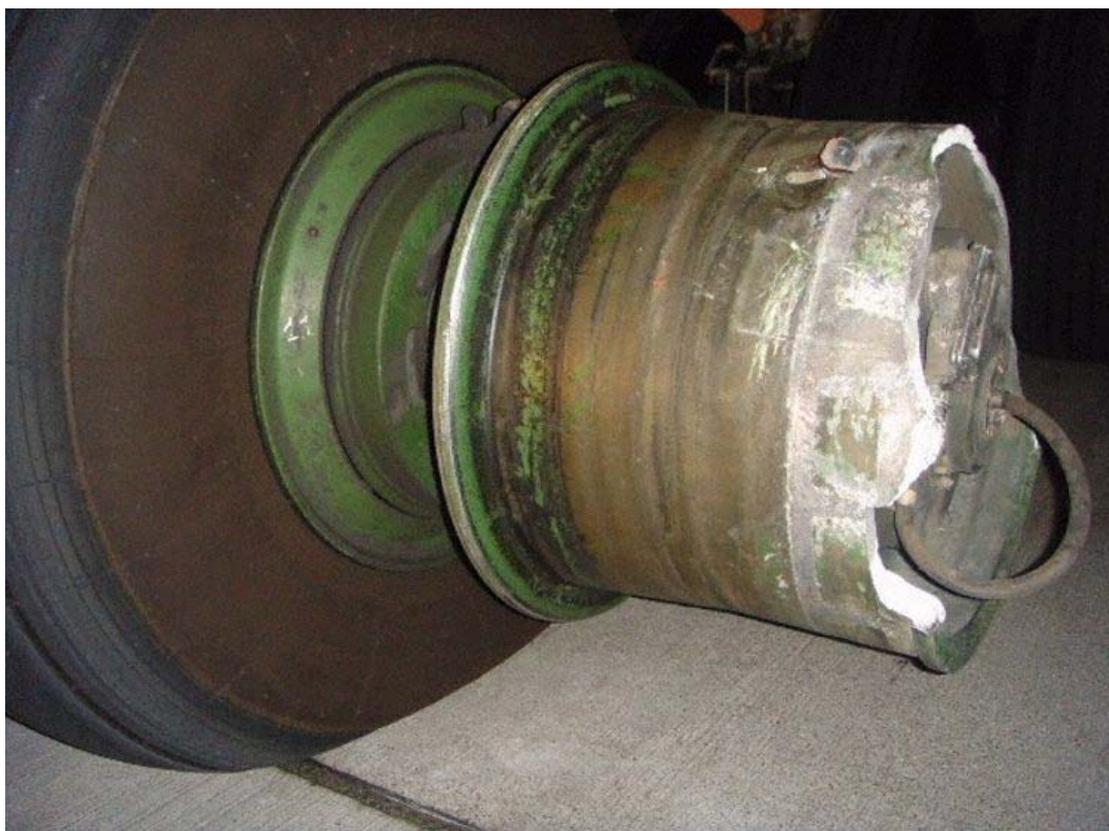
**调查部门认为 Ayk Avia 航空公司这起“中断起飞事件”的主要原因是位于飞机左起落架内侧的后轮在不断的压力作用下产生的累积疲劳未被检测出来。而机轮出现疲劳却没有被检测出来的原因没能确定。**

图 1：断裂的机轮

目视检查发现，左侧主起落架内侧后轮的轮毂已经分裂，外面的轮胎脱落，甩到了飞机在跑道停驻点外大约一百米处。破裂轮毂的表面显示出两种不同的状态，一种能看得出疲劳迹象，另一种显示出过应力状态。

经过对轮毂的检查发现，轮毂外侧圆周大约 85% 的区域都有裂痕。轮毂外缘分裂成 5 块。断裂截面显示出疲劳裂纹的迹象，疲劳裂纹的长度说明裂纹已经存在了很长时间，而常规的无损检测应该能在断裂发生很久以前就发现裂纹的存在。

事故报告中给出了 6 项安全建议措施，其中 2 项面对运营商要求他们确保飞机上黑匣子的正常使用，并且要求他们继续完善机轮轮毂检查项目。

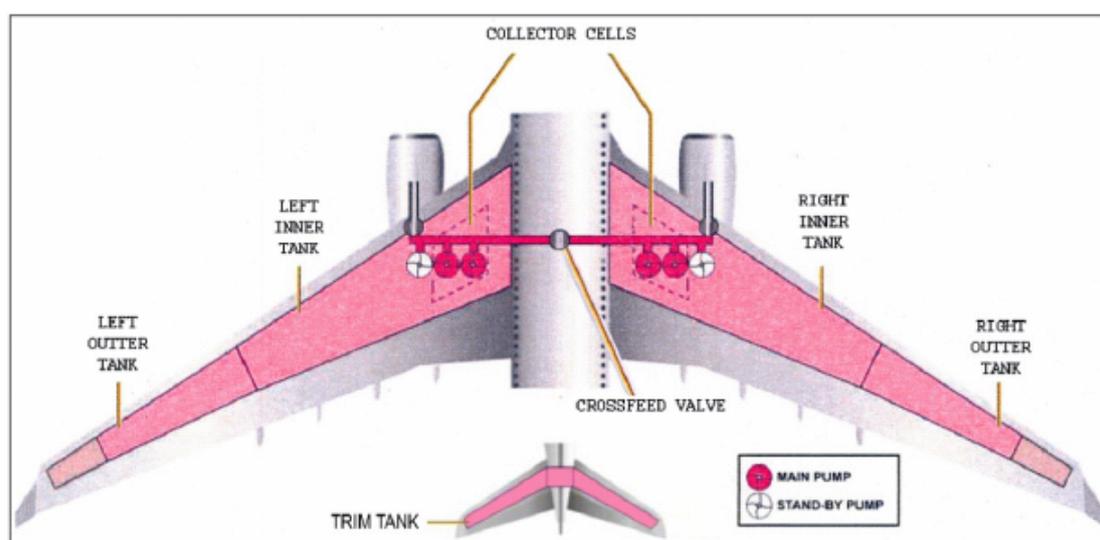
图 1：燃油系统

1. 主燃油泵低压警告可能是由燃油压力开关冻结引起的错误告警。机组根据电子中央飞机监控（ECAM）显示信息对应的程序将正常运行的燃油泵关闭。
2. 在燃油量略大于 2500 千克时，燃油泵入口的空气摄入导致备用燃油泵出现低压告警。当主燃油泵失效时，备用燃油泵可能在内侧燃油箱里的燃油量最高在 2750 千克时，就出现了这种情况。
3. A330 燃油系统的设计，导致了在内侧燃油箱燃油量低于 2500 千克进行重力供油时，空气进入备用燃油泵入口。结果，左发动机失去动力。

TSB 的进一步分析说，备用燃油泵的设计不符合先前的预期，因为在内侧油箱还有 2750 千克燃油的情况下备用燃油泵将抽油困难，而主燃油泵却可以继续抽油直至油箱中剩余燃油为 8.3 千克。备用燃油泵的入口将在燃油量小于 2500 千克的情况下吸入空气。

根据此次调查，空客公司在 2008 年 11 月修改文件建议说，在受影响的油箱中有 2000 千克燃油的情况下不能使用重力供油。空客公司在 2009 年 10 月进一步修改了最低设备清单要求。
