瀑布沟水电站坝基廊道结构缝渗水处理

摘要:为慎重、彻底解决瀑布沟水电站大坝心墙廊道结构缝渗水问题,经参建单位、专家组多次讨论、分析,确定了分期、分层处理的原则,即先对可能存在的大渗漏通道进行封堵,再封堵小的渗漏通道;对深层的渗漏源头、浅层的渗漏通道、表层的止水进行全面处理。经实践证明,处理效果较好。对整个处理过程作了详细介绍,可为同类型工程心墙廊道结构缝渗水的处理提供值得借鉴的经验。

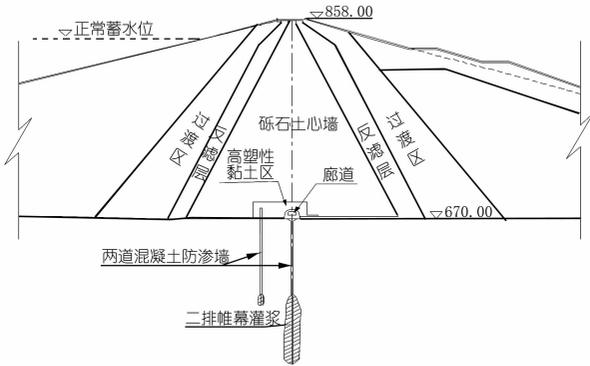
图 1 廊道布置横剖面

大坝心墙区河床廊道布设在下游防渗墙顶部,断面为城门洞型,廊道底板混凝土起始高程为 670.0 m,厚度为 2.97~3.48 m,从右岸至左岸有 0.5% 的坡降,廊道内部净空尺寸为 3.5 m×4.0 m(宽×高),下游侧布设 20 cm×30 cm 排水沟,廊道混凝土设计指标为 C₄₀F₅₀W₁₀,廊道左侧在桩号 0+172.80 m 处与左岸底层灌浆平洞衔接,右侧在 0+374.20 m 处与右岸底层灌浆平洞衔接,廊道总长度为 202.60 m。桩号 0+177.15 m 和 0+354.20 m 处分别为左右侧基岩和覆盖层交界处,设有结构缝,结构缝环向分别设有一道铜片止水 and 一道橡胶止水。廊道布置横剖面见图 1,廊道布置纵剖面见图 2。
