高碳钢盘条劈丝断裂的原因分析

李文英, 孙理, 钟浩

(青岛钢铁控股集团有限责任公司, 山东 青岛 266043)

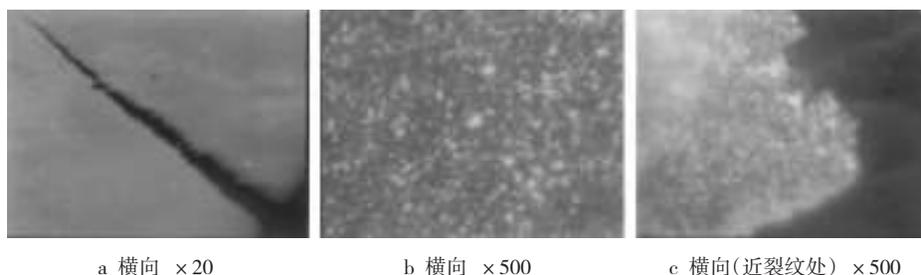
图1 高碳钢盘条试样的金相组织

试样的横截面上有如图1a所示的裂纹, 裂纹深约2.5 mm, 裂纹两侧无脱碳; 在靠近表面的裂纹两侧有块状渗碳体 Fe_3C , 如图1b、图1c所示; 其他部位组织为S+P。由图1a可以看出, 裂纹呈直线深入中心, 说明此裂纹不是折叠; 裂纹两侧无脱碳, 说明此裂纹不是连铸坯表面裂纹造成; 也不是轧制过程中产生。由图1b和图1c可知, 在靠近表面的裂纹两侧有块状渗碳体(Fe_3C)不良组织, 而其他部位组织为S+P, 说明渗碳体(Fe_3C)存在于材料局部, 即线材存在局部增碳现象。

2)通过金相检验(图1),发现裂纹周围有大量

不良组织即渗碳体块,这些渗碳体不良组织不是用户拉拔过程中产生的。不良组织破坏了金属基体的连续性,是裂纹的发源地。据此可推断盘条中的渗碳体不良组织是导致裂纹的主要原因。

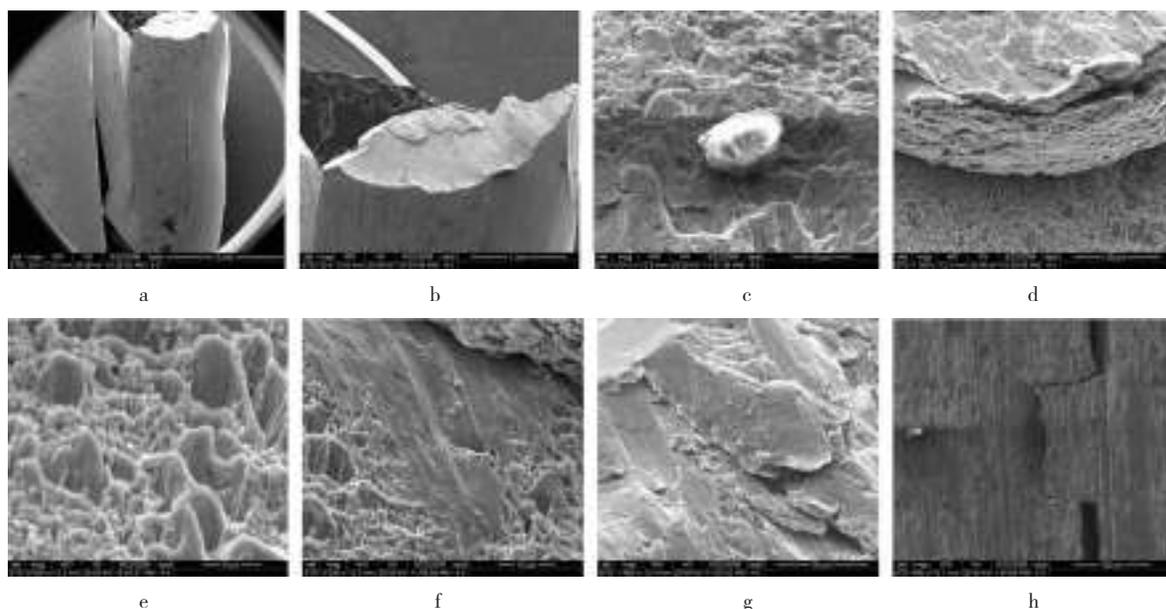
图2 高碳钢盘条试样表面和断口形貌

图2a所示试样表面有1条裂纹, 而劈丝断口并不在裂纹处, 试样表面分布有夹杂物(黑色处); 图2b为试样断口全貌, 不是平齐断口; 图2c所示断面上以较大夹杂物($14.3 \mu m$)为界限, 其上方为韧性断口, 下方为脆性断口; 图2d断口形貌表明: 断口出现了明显的分层断裂, 中间有裂纹, 最上层为脆性断口, 最下层为韧性断口; 图2e所示为分层断裂最

下层的韧性断口(以韧窝为特征); 图2f是混合断口形貌, 此图中间区域为脆性断口; 图2g为劈开处的非正常断口形貌; 图2h是试样表面裂纹, 试样表面裂纹循环出现, 并在某段裂纹处发现了一些大型的夹杂物(见图3e)。

3)扫描电镜观察断口呈不规则形状,而且半成品试样表面发现了许多大型夹杂物,能谱分析含有保护渣中元素Na、K,说明连铸浇注过程中有结晶器保护渣卷入;扫描电镜观察到的大多数夹杂物中碳含量较高,而且存在表面渗碳体(图2d、图2f及夹杂物4、6),这是由于保护渣中碳元素较高,造成连铸坯局部碳含量增加。

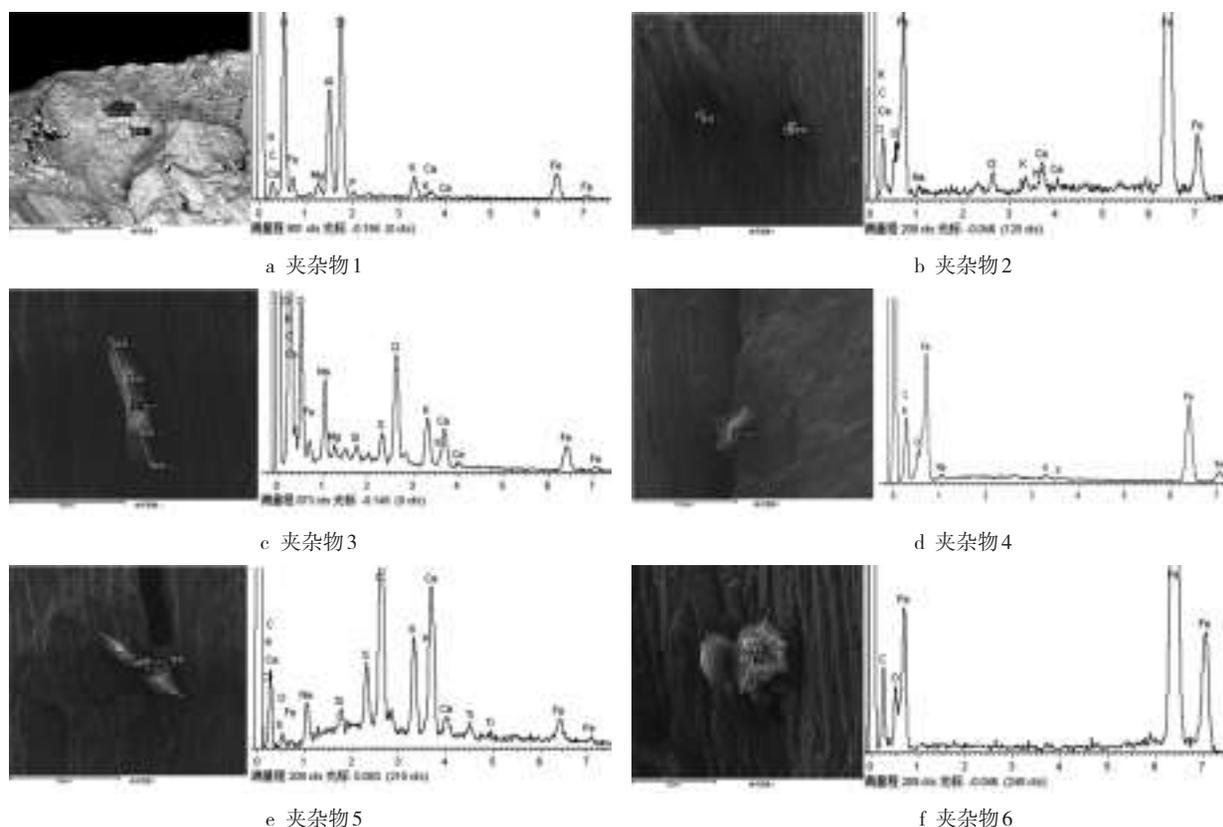
图3 高碳钢盘条试样断口夹杂物二次电子图像和能谱

选取6个典型夹杂物进行分析, 夹杂物电子图像及能谱见图3, 夹杂物类型、大小见表1, 夹杂物成分见表2。夹杂物多为球形或不规则形状, 6个夹杂物成分中都含有Na和K, 说明发生了结晶器卷渣。

金相检验和扫描电镜检验均发现了异常组织渗碳体,因此可知:线材表面的不良组织,是由于结晶器卷渣导致连铸坯局部增碳所致。

4.1 因结晶器卷渣导致连铸坯局部增碳,使线材产生了表面碳化物等不良组织。这些不良组织是导致高碳钢盘条劈丝断裂的主要原因。

4.2 结晶器卷渣,产生许多大型夹杂物,这些大型夹杂物加剧了裂纹的扩展。

4.4 建议采取以下措施预防结晶器卷渣:1)选用合适的结晶器保护渣,保护渣要少加勤加;避免搅动保护渣层。2)及时更换浸入式水口;更换浸入式水口的部分铸坯要切掉。3)控制浸入式水口合理的插入深度。4)头坯及拉速出现波动时须切掉干净。
