# SPHC钢板卷边裂原因分析

李波涛

(济南钢铁股份有限公司 第一小型轧钢厂, 山东 济南 250101)

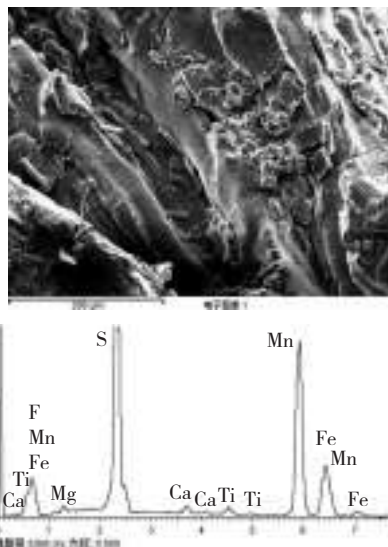
谱分析显示,裂纹处的颗粒状物质为含Na、K等元素的夹杂物,同时存在S元素的偏析现象(见图1、图2)。金相观察可看到裂纹附近的组织与正常组织明显不同,具有较明显的变形特征,晶粒沿轧制方向变形明显(见图3)。可以推断,此类裂纹在结晶器中形成,在轧制过程中进一步扩展。从数量上来看,此类缺陷所占比例较少,占试验数量的1/3左右。第二类断口处没有发现明显异物,断口呈层石状,周围的裂纹表面平滑,无夹杂物,经能谱分析显示,此类断口处裂纹主要为铁的氧化产物(见图4、图5)。仅就形貌分析很难判断这些氧化物是钢浇注时氧化或卷入的渣液造成的,还是铸坯裂纹或轧制开裂后的氧化造成的。金相分析表明,裂纹处晶粒形貌与周围晶粒无明显区别,没有发现明显的氧化圆点(见图6)。可以推断,此类裂纹在轧制过程中出现,是造成小纵裂的原因之一。

图1 第一类裂纹断口形貌及对应能谱分析

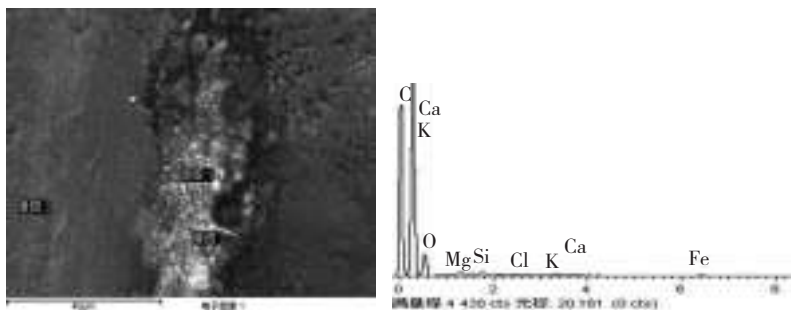
图2 第一类裂纹轧制面形貌及对应能谱分析

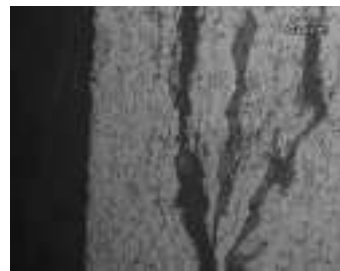
图3 第一类裂纹处金相组织

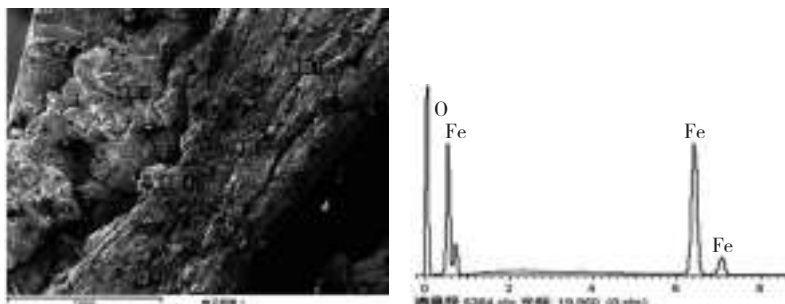
图4 第二类裂纹断面形貌及对应能谱分析

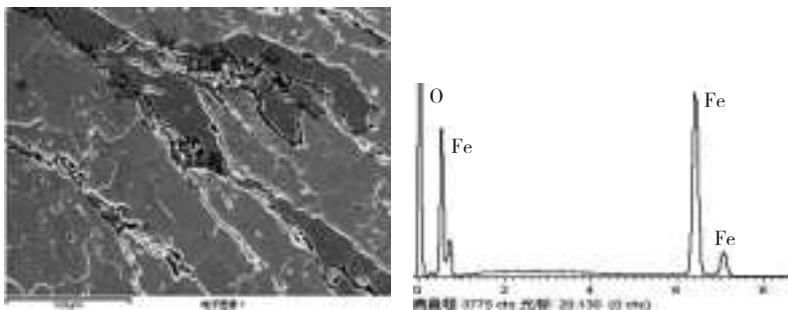
图5 第二类裂纹轧制面形貌及对应能谱分析

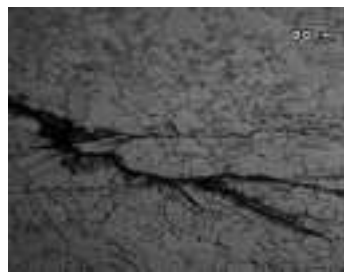
图6 第二类裂纹处金相组织

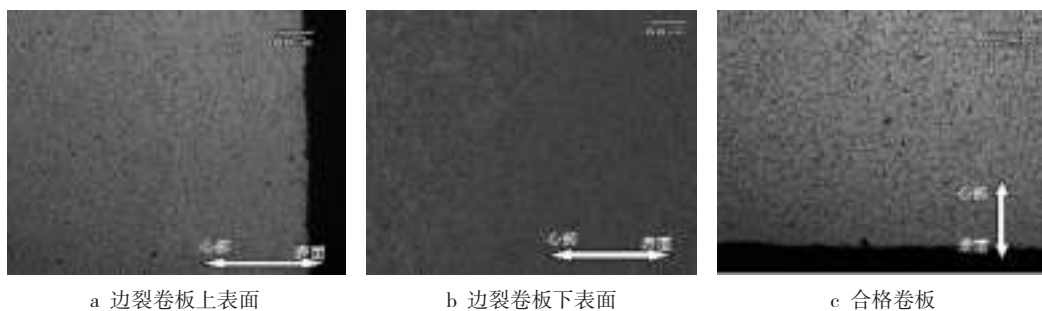
图7为沿横向截面厚度方向的近表面金相组织。从图中可以看出,出现边裂的卷板上下表面均出现晶粒粗大层,深度超过200 μm,晶粒粗大层与

细化层边界清晰可见(见图7a、图7b)。合格卷板上、下表面晶粒均非常均匀,表面及中心处组织无明显差异(见图7c)。

图7 卷板横向截面厚度方向金相组织

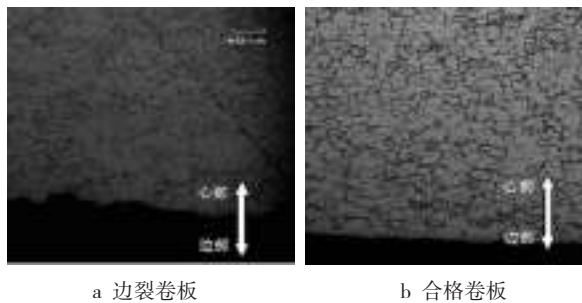
图8为卷板边部纵向截面的金相组织。从图中可以发现,边裂卷板边部均出现了晶粒异常情况,有明显的混晶现象,经测量混晶层距边部距离最大超过20 mm(见图8a);合格板卷边部组织无明显晶粒异常(见图8b)。通过查对加热工艺发现,出现边裂缺陷的板卷加热时间正常,出现晶粒异常应为局部过热,导致奥氏体晶粒异常长大造成。

图8 卷板边部纵向截面金相组织

4.4 建议轧钢生产过程中加强对铸坯加热制度的管理,避免铸坯过热、过烧,对加热制度、轧制工艺进行优化改进,是避免边裂的关键。

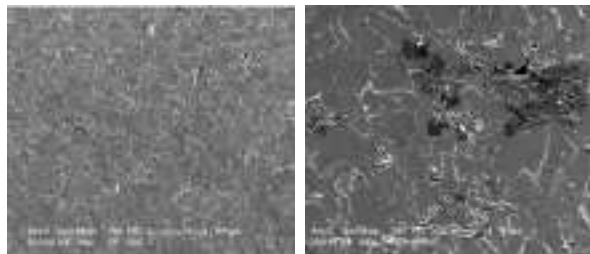
图9为出现边裂缺陷板卷轧制面边部的SEM图片。从图9a可以看出,边裂卷板组织内部有很多缩

孔;图9b为缩孔局部放大,缩孔实际为熔融的晶界,

是明显的过烧现象。从生产参数看,加热时间正常,过烧行为应是加热过程中钢板局部温度过高所致。

a 缺陷部位晶粒

b 熔融晶界

图9 边裂卷板轧制面边部的SEM形貌

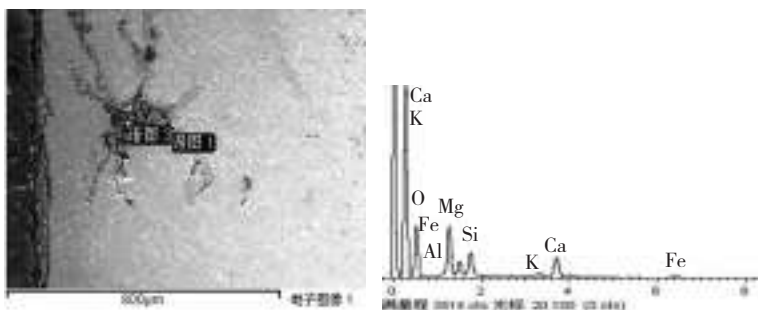
图10 裂纹附近的条带状夹杂物形貌及能谱分析

在边裂的形成中,主要分成两种情况:一类是由于加热不均造成铸坯的过热、过烧现象,在轧制过程中形成了裂纹,过热和过烧现象首先发生在铸坯的外表层,造成外表晶粒明显粗大,当部分晶粒出现熔化缩孔,甚至晶界氧化时,就属于严重过烧现象<sup>[1-3]</sup>;另一类是铸坯原始裂纹,此类缺陷一般在裂纹处有夹杂,如大量的氧化物、硅酸盐夹杂等。在大量出现边裂缺陷的卷板上,裂纹周围存在细小条带状夹杂物(见图10),在轧制过程中形成细条状裂纹,这些裂纹与外界连通后,钢的基体进一步被氧化,使裂纹扩大,所以裂纹中就形成了氧化铁为主的夹杂<sup>[4]</sup>。图11为一纵贯全视场的裂纹,裂纹沿晶界和内部夹杂扩展,此类裂纹经多道次的轧制,与其他裂纹连在一起,就形成了边裂缺陷。

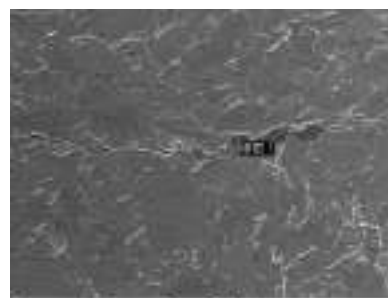
图11 沿夹杂物及晶界扩展的裂纹形貌
