机柜烧毁原因分析与技术改造建议

Analysis of the Causes of Cabinet Burnout and the Proposal of Technical Transformation

(中国石化西气东输管道公司华中分公司,湖北 武汉 430073)

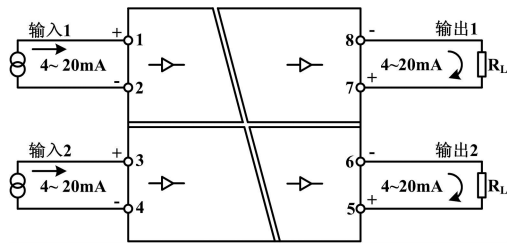
图 1 SLP32D 型安全栅接线图

第二,上下游压力变送器回路上的 SLP32D 型安

全栅出现故障。由于两个压力变送器回路利用的是同一个信号安全栅上的不同通道,安全栅出现故障可能同时触发两个压力变送器回路同时出现异常,进而引起变压器持续过热引起燃烧。SLP32D 型安全栅接线图如图 1 所示。
