石横特钢2#高炉护炉操作实践

摘要:石横特钢2#450 m³高炉在第二代炉役生产过程中,针对两个测温点温度升高、炉腰炉腹部位西侧炉皮频繁发红的情况,通过含钛物料入炉、提高铁水钛含量的方法进行护炉操作,及时采取冷却壁栽棒和炉体灌浆等设备维护措施,优化调整操作制度,加强安全生产,实现了高炉的安全稳定运行并取得了较好的技术经济指标。

Furnace Protection Operation Practice of No.2 BF in Shiheng Special Steel

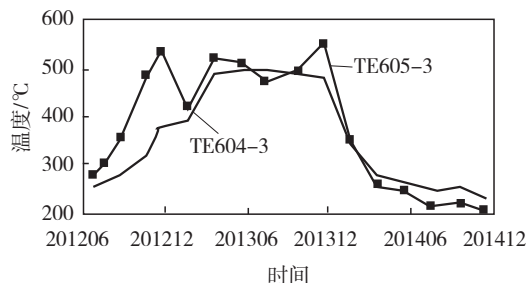
图1 605-4和604-3测温点温度变化情况

炉缸605测温点标高7.303 m,位于2、3段冷却壁接缝间的炉皮折点处,第10层小炭块上表面,炉底陶瓷杯垫位置。605-4测温点位于6号风口方向,插入炭砖159 mm。604-3测温点位于2段冷却壁,5层小炭块处,6#、7#风口之间,插入炭砖140 mm。

1)两个测温点在圆周方向上仅差1 m左右,且605-4测温点位置的冷却壁3段水温差在加强冷却的情况下为2.5~3℃,较其他方位高约0.4~0.8℃,炉皮测温为38~42℃,较其他方位高5~8℃。

结合测温点的冷却壁水温差和炉皮温度差异分析,在6#风口下方,陶瓷杯垫存在炉缸局部侵蚀现

象。高炉炉缸使用模压小炭块进行砌筑,共计43层。小炭块的整体导热效果和砌筑质量较大炭块差,而且这两个测温点上方的渣口组合砖进行过二次砌筑。2014年底,2#高炉大修在进行炉缸耐材拆除时,发现3段冷却壁底部5#~7#风口方向,环炭厚度仅为650 mm较其他方向环炭薄了约450 mm。证明了该方向耐材确实存在严重的局部侵蚀现象。

通过以上措施,605-4和604-3测温点温度逐渐得到了控制,温度降至300℃以下。测温点温度波动情况见图1。

1) 含钛炉料护炉。高炉配加含钛烧结矿和含钛球团矿,提高铁水钛含量,达到护炉的目的。使用钒钛矿护炉,铁水[Ti]含量在0.08%~0.12%有护炉效果,在0.15%~0.25%效果更明显^[2]。通过计算确定,2[#]高炉常态护炉时,[Si]控制在0.30%~0.45%、[S]控制在0.030%~0.040%时,[Ti]≥0.12%能够确保护炉效果。

3) 增加管道加压泵,提高炉缸侧壁冷却强度。在测温点附近冷却壁架设5台管道加压泵,将冷却壁水压由原来的0.43 MPa提高到0.62 MPa。通过加大冷却壁水压,提高冷却壁冷却强度,有利于侧壁前炉缸内衬的热量导出,保护炉缸内衬。同时有利于铁水中[Ti]的析出,形成附着力很强的Ti(C、N)护炉层,保护内衬。

4) 调整风口。根据测温点位置,采取加长相邻风口、缩小风口直径等方法,减少铁水环流对炉缸侧壁的冲刷。2012年9月25日和10月22日,分别对6[#]、7[#]风口进行加长和缩小直径调整。

6) 炉前操作优化调整。将铁口深度由1.8~2.0 m增加至2.0~2.2 m,不仅有利于放净渣铁,而且使铁水穿过炉缸死焦堆而不是沿炉缸内衬环流后经铁口排出。先后于2012年11月16日、12月10日和2013年5月28日对铁口角度进行了调整,由原来的8°逐步调整为10°、12°和14°。铁口深度增加、铁口角度增大后,减少了铁水环流,起到了保护炉缸侧壁内衬的作用。

7) 新增热电偶,加强巡检力度。利用检修机会,在测温点标高处的其他方向增加7个测温点,并在605-4和604-3测温点部位增加两个摄像头,对这个点进行重点监护。密切关注炉缸热电偶各点温度并每2 h记录1次,每周分析1次,如有异常及时采取相应措施处理并建立炉体测温档案。
