# 湖北柳树沟墓群M24出土汉代薄胎铜镜的保护修复

**摘要:** 借助超景深视频显微镜、扫描电镜、拉曼光谱仪等现代检测分析仪器对湖北柳树沟墓群出土的一件汉代薄胎残损铜镜进行了检测分析。分析包括基体的微观腐蚀形貌、合金成分、金相组织及表面锈蚀物的物相和元素组成,从而确定了此面铜镜的腐蚀程度、材质、组织结构及表面锈蚀物类型。在此基础上,采用表面清洁、点焊粘接、补全、随色及缓蚀封护等保护修复措施恢复了铜镜的器型,展现了文物原貌。

## Conservation and restoration of one Han Dynasty thin bronze mirror excavated from M24 of Liushugou cemetery in Hubei province

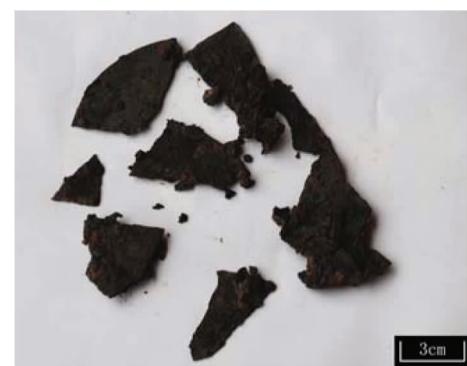
室内清理后,发现此面铜镜断裂为12块残片。残片大体完整,仅局部少量缺失,表面局部存在绿色锈蚀物。初步拼对后发现,此面铜镜呈圆形,直径约13cm、厚约0.1cm,桥形钮,圆形钮座,表面有环形、云雷纹及菱形回纹等纹饰。

图1 M24:12 铜镜清理前

在室内将套箱重新打开后,发现套箱内包裹器物的泥土已经完全干透,硬度较高,难以直接剔除。为此,使用乙醇作为湿润剂,采用滴淋的方法,一边润湿,一边使用手术刀、微型牙模刀具等不锈钢器具进行二次室内清理,并将相互粘连的铜镜残片转移出套箱(图1)。之后,使用医用脱脂棉签和乙醇清洗残片表面泥污,并根据残片断裂碴口拼对复原(图2)。

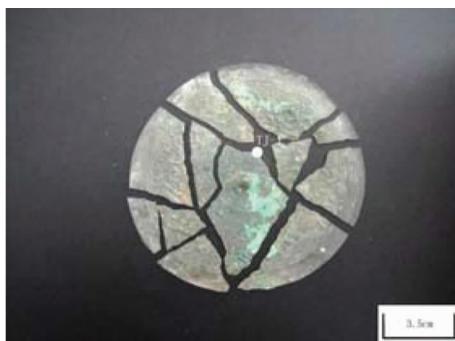
图 2 M24:12 铜镜清理后

此外,在清理过程中,在铜镜断裂的残片局部采集基体样品1块,取样位置如图2所示。同时,在铜镜纹饰面和无纹饰面分别采集了2小块锈蚀物样品。

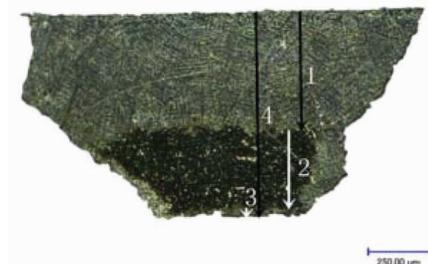
在铜镜截面样品的显微照片(图3)中,1区为靠近镜背纹饰面腐蚀区,2区为未腐蚀的基体,3区为无纹饰面的腐蚀区,4为铜镜样品整个截面。结合显微测量的数据,可以看出,此面铜镜本体腐蚀可能已经过半,且严重腐蚀区域位于镜背纹饰一面,镜面无纹饰一面腐蚀相对轻微。此外,截面可见较多微小裂隙。

图 3 铜镜试样的截面显微照片

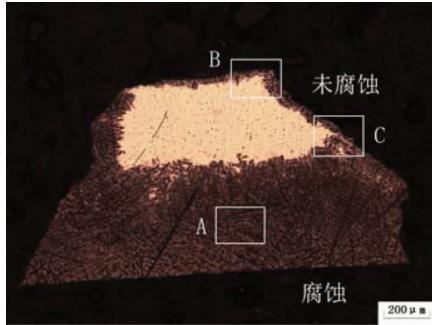
金相分析显示,铜镜样品整体腐蚀严重(图 4),

图 4 铜镜侵蚀前金相组织(整体)

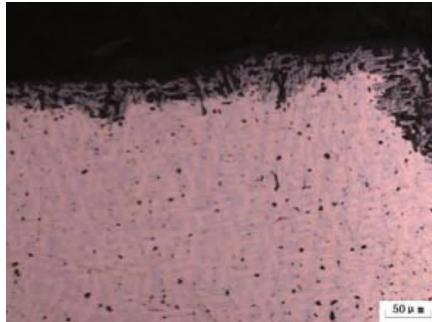
图 6 铜镜侵蚀前金相组织(B 区)

亮黄色部位为未腐蚀的金属基体,黑色部位为腐蚀区域。为进一步判断铜镜材质与腐蚀情况,分别对其中未腐蚀区域、腐蚀区域与未腐蚀区的过渡区域及腐蚀区在金相显微下放大观察。结果显示,此面铜镜的金相组织为典型的铅锡青铜铸造组织,存在明显的  $\alpha$  固溶体树枝晶偏析,大量  $(\alpha + \delta)$  共析体成网状沿枝晶界面交联分布,少量细小的铅颗粒弥散分布于共析组织中(图 4~5)。此外,腐蚀类型为  $\alpha$  固溶体富铜相优先被腐蚀(图 6),并延晶界形成腐蚀通道。

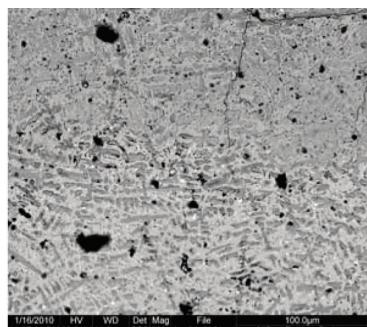
图 8 铜镜试样二次电子像图

图 8 上半部分为铜镜样品的腐蚀区,下半部分为未腐蚀区,腐蚀部位沿晶界存在裂隙,形成腐蚀通

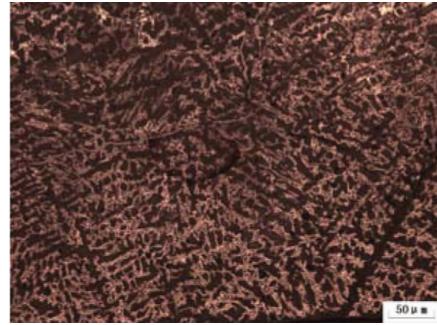
图 5 铜镜试样侵蚀前金相组织(A 区)

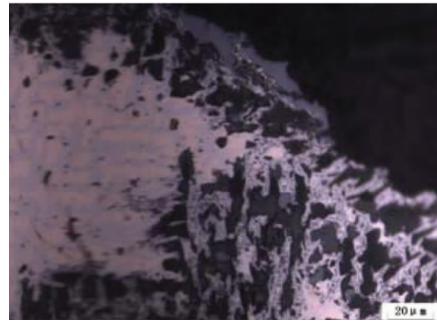
图 7 铜镜侵蚀前金相组织(C 区)

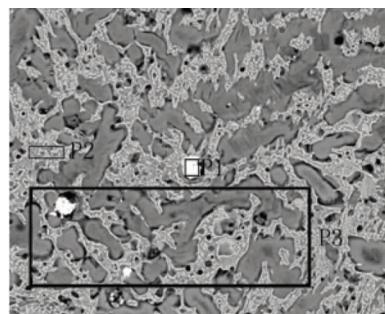
图 9 铜镜试样成分测试区域(白色为铅颗粒)

道。图 9 中亮白色物质为铅颗粒。结合能谱仪分析结果(表 3),可知此面铜镜为铅锡青铜材质,与 XRF 分析结果吻合。

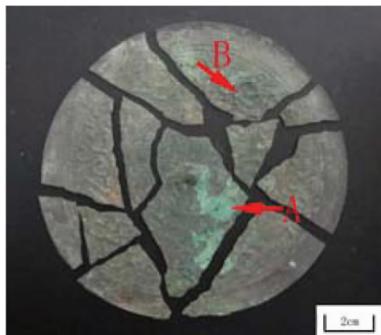
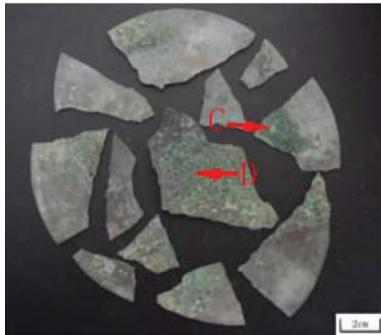
**1.3.4 锈蚀物组成** 为确定铜镜表面腐蚀物的结构组成,采用 SEM - EDS 和 Raman 对分别采集于铜镜纹饰面和无纹饰面的四处锈蚀物(图 10~11)进行了成分组成和物相组成分析。

**图 10 铜镜锈蚀物分析点**

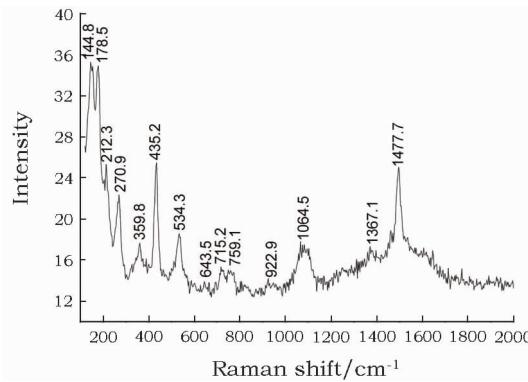
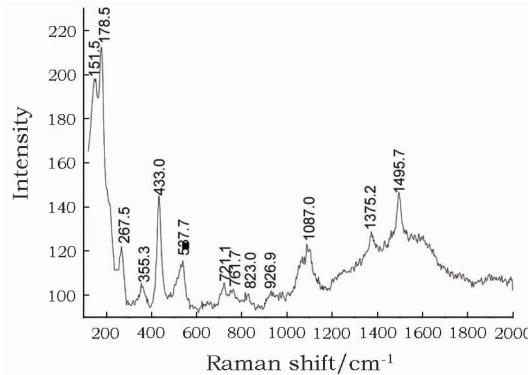
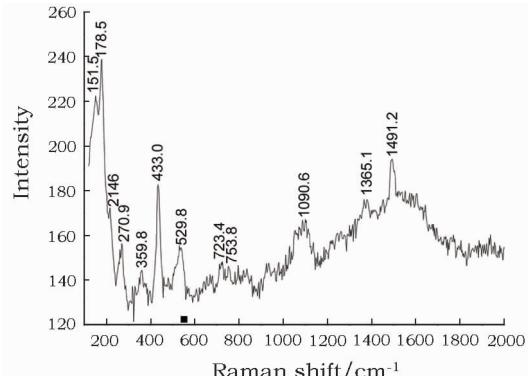
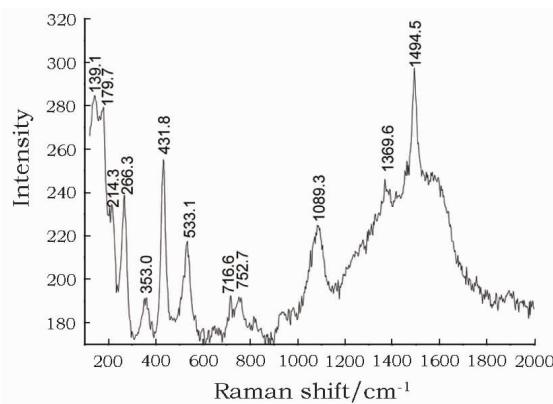
Raman 分析结果显示,铜镜表面 4 处锈蚀物样品均具有相似的拉曼峰值,与相关文献<sup>[4-8]</sup>中孔雀石的拉曼峰值极为接近,应为孔雀石无疑。

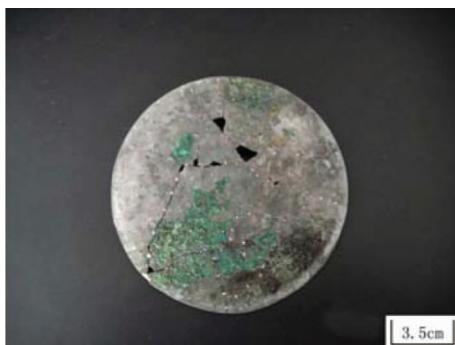
图 16 点焊连接的铜镜纹饰面

首先,根据断裂残片的茬口和纹饰形态对铜镜残片进行拼对。接着,使用微型牙钻的不锈钢磨头在局部茬口吻合的断裂缝隙处间隔 2~3cm 处进行轻微打磨,待金属基体裸露时停止。随后,以打磨出的半球形锉口为焊口实施锡焊点焊连接修复(图 16),基本恢复铜镜的器型。最后,使用纯净水进行冲洗,去除焊药残留,并使用吹风机强制干燥。

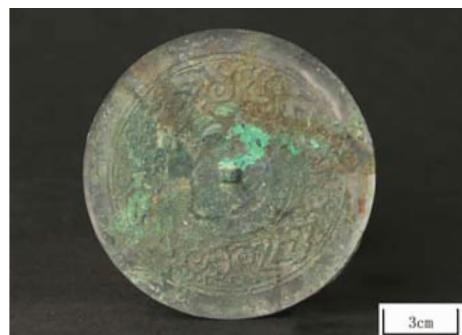
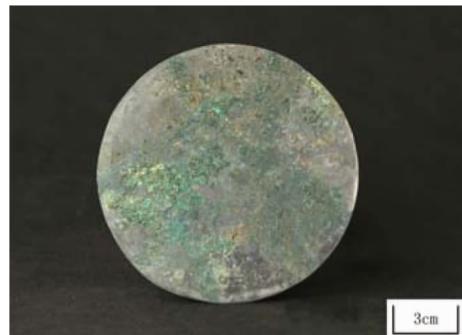
图 17 修复后的铜镜纹饰面

图 18 修复后的铜镜镜面

由于 BTA 溶于水，且在室温下容易升华。为此，采用涂刷的方法，在充分干燥后，用微型羊毛刷蘸取 1.5% 的 Paraloid B72 丙酮溶液对铜镜实施表面封护保护（图 17~18）。B72 溶于丙酮等有机溶剂，不溶解于水，透明、化学稳定性好，能够很好地隔绝氧气和水，为铜镜提供较好的封护保护。
