SO₂半波覆盖层对HfO₂/SO₂高反射膜激光损伤的影响*

胡建平, 邱服民, 付雄鹰, 曾 勋

(成都精密光学工程研究中心, 四川 成都 610041)

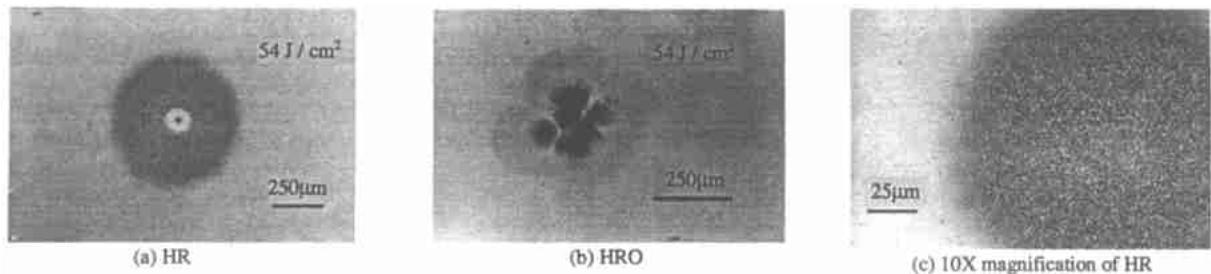
图 1 高反射膜的典型损伤图貌

伤实验中形成等离子体火花, 薄膜表面的损伤形式均有疤痕存在, 其典型损伤由等离子体烧蚀喷溅形成(如图 1(a)、(b)所示), 从图中可以看出, HR 和 HRO 薄膜所形成的疤痕有明显不同, HR 薄膜所形成的疤痕烧蚀效应明显, 痕迹的结构如图 1(c)所示, 为蜂窝状的沙粒结构, 散射较大, 而 HRO 的损伤多为激光辐照区域多个不连接疤痕型, 这是由于 SiO_2 较好的物理化学性能, 减轻了激光辐射区域缺陷所形成等离子体烧蚀效应, 另外, HRO 薄膜所形成的疤痕表面光滑, 没有蜂窝状沙粒出现, 散射小, $\text{He}-\text{Ne}$ 散射光几乎没有变化, 可以看出, 损伤的散射不明显。

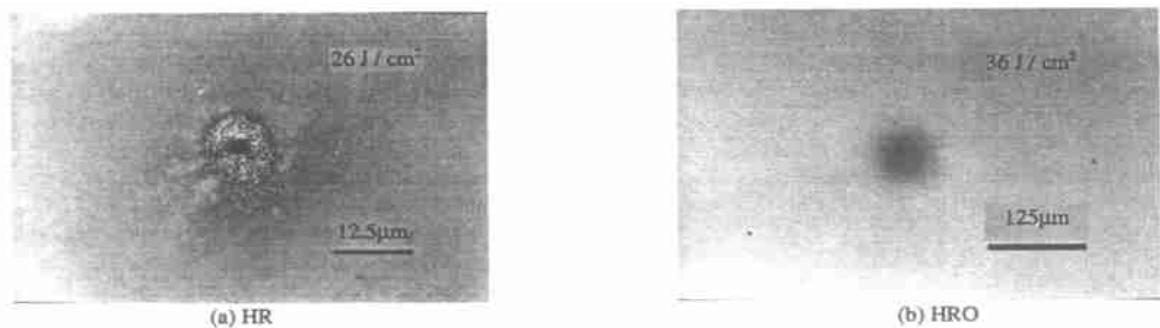
图 2 高反射膜激光初始损伤图貌

HR 和 HRO 薄膜在损伤阈值附近(低能量密度下)的典型损伤图貌如图 2(a)、(b)所示, 对于 HR 和 HRO 薄膜来说, 表现为形成小的损伤疤痕, 痕迹中间为一针孔, 从图形结构上看, 明显为 HfO_2 节瘤缺陷吸收激光能量后, 形成等离子体喷溅, 从而形成针孔。HR 薄膜的针孔损伤是由最外层中的 HfO_2 节瘤缺陷引起, 由于激光能流密度在损伤阈值附近, 故损伤疤痕小且单一, 结构也为蜂窝沙粒状, 激光散射较大; 而 HRO 薄膜, 由于最外层有 SiO_2 半波覆盖层, 其所形成的针孔要小, 且针孔周围疤痕表面光滑, 只是颜色改变, 表面 SiO_2 半波覆盖层也看不出损伤迹象, 激光散射几乎不变。

本次实验中, 对于 10ns 的 1064nm 激光脉冲, HR 和 HRO 薄膜的单次激光(1-ON-1)损伤形态均表现为疤痕, 没有纯粹的针孔, 也没发现层裂, 只是疤痕大小不同, 这说明对 10ns 的 1064nm 激光, $\text{HfO}_2/\text{SiO}_2$ 高反射膜激光损伤机制主要为热损伤, 即薄膜缺陷。它是 HfO_2 微小节瘤颗粒吸收激光能量, 温度迅速升高形成高温等离子体喷溅, 并烧蚀周围薄膜形成疤痕。由于 SiO_2 材料物理化学性能好, 节瘤颗粒吸收激光能量融化后大部分被 SiO_2 半波覆盖层阻隔, 只在膜层之间形成疤痕, 因而 HRO 薄膜损伤疤痕光滑, 激光散射小。

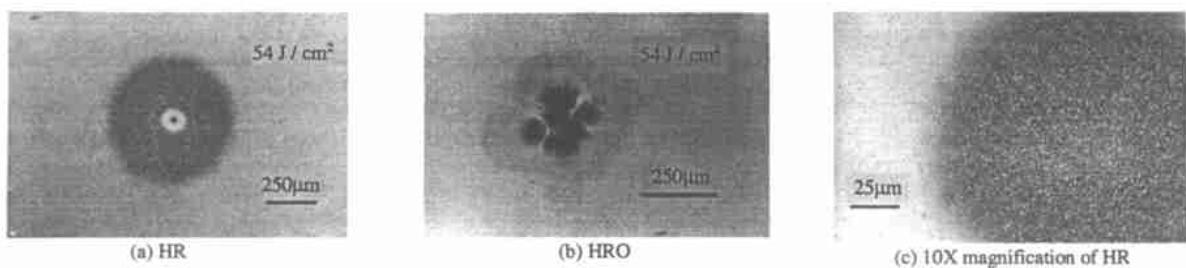
图3 多脉冲激光作用下的HR高反射膜损伤图貌

SiO_2 半波覆盖层不仅能提高 $\text{HfO}_2/\text{SiO}_2$ 薄膜的初始损伤能流密度(即绝对损伤阈值), 而且能显著提高 $\text{HfO}_2/\text{SiO}_2$ 薄膜抗激光进一步损伤的能力。对于薄膜单点不连续多次(N-ON-1)激光损伤, HR 薄膜由于单次激光脉冲所形成的损伤疤痕为蜂窝沙粒状结构, 散射吸收大, 因而后续激光脉冲较易进一步损伤疤痕, 造成灾难性损伤, 如层裂, 如图 3(a)、(b)、(c)所示。而 HRO 薄膜, 由于其单次激光损伤疤痕表面光滑, 散射小, 使后续激光脉冲进一步损伤薄膜的概率比 HR 薄膜大为降低。

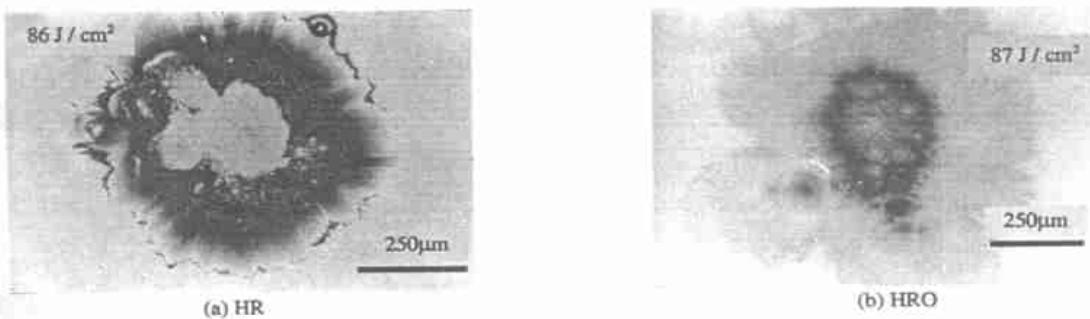
图4 高反射膜的大能量密度激光的损伤图貌

对于薄膜单点单次(1-ON-1)激光损伤,当能量密度较大时,薄膜表面可被汽化掉一部分,如图4所示,可以看出,未加 SiO_2 半波覆盖层的 $\text{HfO}_2/\text{SiO}_2$ 高反射膜,其表面损伤要严重得多。

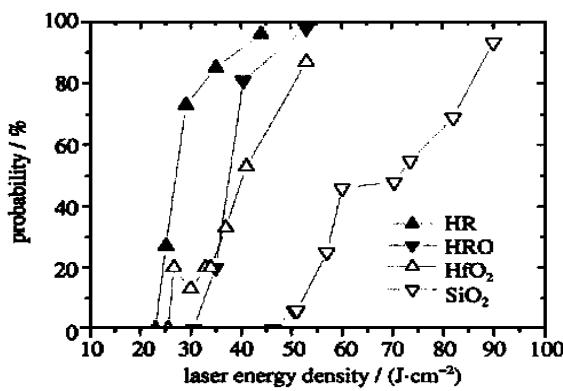
HR 和 HRO 薄膜损伤阈值及损伤概率分布如图5所示,按国际标准^[8]确定损伤阈值(即零概率损伤阈值),HRO 薄膜的激光损伤阈值为 $32 \text{ J}/\text{cm}^2$, HR 薄膜为 $22 \text{ J}/\text{cm}^2$, 可以看出, SiO_2 半波覆盖层提高 $\text{HfO}_2/\text{SiO}_2$ 高反射膜的损伤阈值达 50% 左右。由于 SiO_2 薄膜的损伤阈值远大于 HfO_2 , 因而对于 HR 和 HRO 薄膜的初始激光损伤来说,主要是由最外层的 HfO_2 薄膜中的节瘤缺陷造成。

Fig. 5 Damage probability of $\text{HfO}_2/\text{SiO}_2$ (HR or HRO), $1/2$ silica and hafnia single layer coating图5 $\text{HfO}_2/\text{SiO}_2$ 高反射膜(HR或HRO), SiO_2 和 HfO_2 单层膜的激光损伤概率

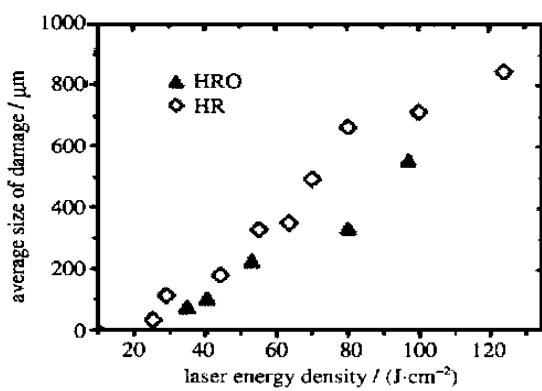
图6 损伤尺寸与 10ns 激光脉冲能量密度关系曲线

薄膜的激光损伤程度有轻有重,轻微的激光损伤所形成的激光创面小且光滑,一般是薄膜表层轻微损伤;而灾难性激光损伤,创面大而粗糙。图6为 $\text{HfO}_2/\text{SiO}_2$ 薄膜在直径 1mm 左右光斑照射下的损伤尺寸与激光能流密度的关系。从损伤尺寸来看,加 SiO_2 半波覆盖层的高反射膜,其损伤程度要比未加 SiO_2

半波覆盖层的高反射膜明显降低。

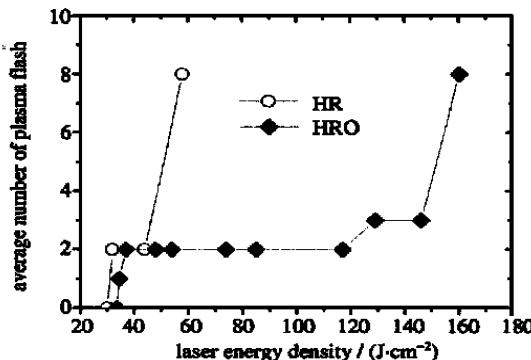
图 7 10 次不连续激光脉冲照射下薄膜等离子体闪光数

对于薄膜的损伤特性而言, 激光脉冲的不连续多次损伤特性(N-ON-1)是其抗激光损伤能力的一个重要方面。在本次实验条件下, 我们发现, 等离子体闪光与薄膜损伤密切相连, 因此用一定数量激光脉冲照射下等离子体闪光数来表征薄膜的进一步损伤情况。图 7 为 10 次不连续激光脉冲辐射同一点时, 等离子体闪光数与激光能流密度的关系(每一能量做 10 次, 数值取平均)。从图中可知, 薄膜在 2 次打击后不再损伤, 则后续激光脉冲一般不会造成薄膜进一步损伤, 若第 3 次和 4 次脉冲出现激光损伤, 则后续脉冲均会造成薄膜进一步损伤(即后续每一脉冲均会造成薄膜出现等离子体闪光); 另外还可看出, SiO_2 半波覆盖层可显著降低薄膜在一定能流密度下进一步损伤的几率, 提高薄膜抗激光脉冲多次击打能力。因此, SiO_2 半波覆盖层不仅能提高薄膜的激光损伤阈值, 也可防止在多次不连续激光脉冲打击下薄膜初始损伤(如小疤痕发生崩溃性损伤), 即能显著提高薄膜的功能性损伤阈值。
