脉冲激光引起铜膜镜面的环形损伤波纹研究^{*}

Research of pulsed laser induced ripple damage on the surface of copper film mirror

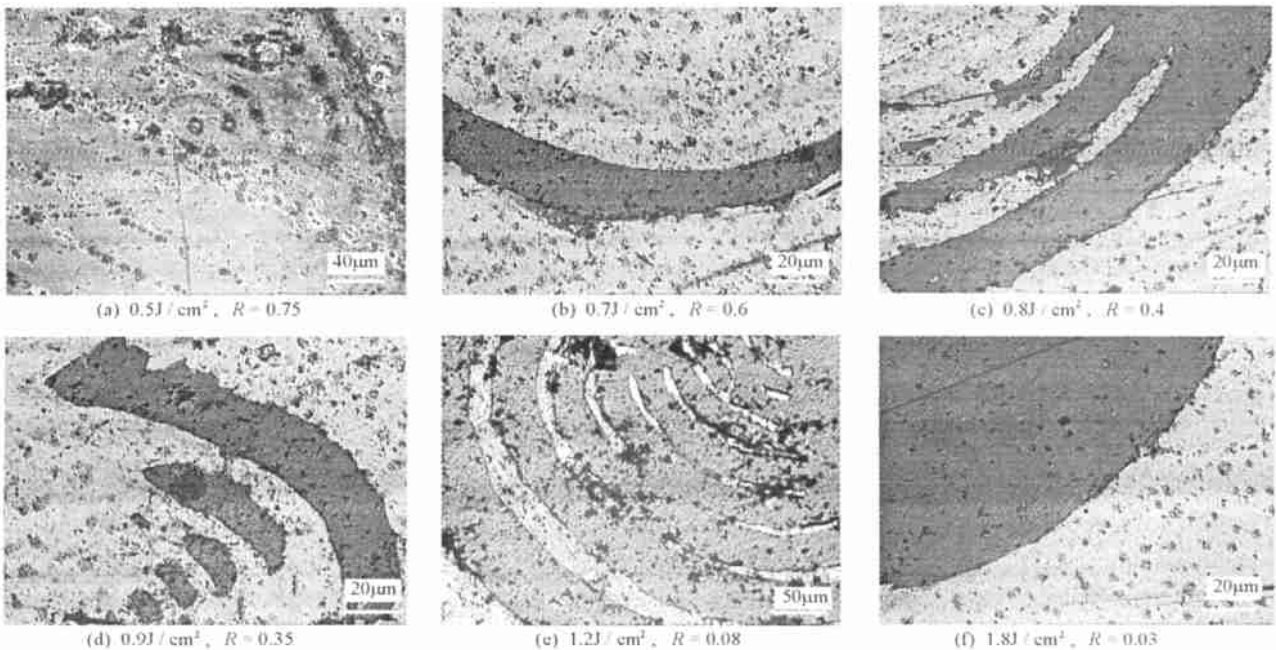
激光辐照铜膜镜面后,损伤区形貌通过光学显微镜观察。对于较低激光能量密度下镜面发生的氧化、起皮、小泡小坑和较高能量密度下的汽化、烧蚀等损伤现象已有较多文献,本文不再研究这些问题。本文主要研究能量密度在损伤阈值附近时样品表面的损伤现象。典型的显微镜照片如图 4 所示。图 4 中亮的部分是未被激光损伤的区域,暗的部分是激光损伤区,大部分暗点是材料本身的缺陷。实验样品尺寸为 $\phi 50\text{mm} \times 5\text{mm}$ 的圆片,每发实验激光辐照样品上不同的区域,每个样品上进行了 4~5 发实验。由图 4 可见,在一定的能量密度范围内,光斑区内出现了有规律的周期性环状损伤图案,光斑边缘的损伤环最明显,见图 4(b),图 4(c),图 4(d)。随着能量密度的增加,损伤环带变宽,未损伤的环带变窄,当平均能量密度为 $1.8\text{J}/\text{cm}^2$ 时,光斑区铜膜全部损

Fig. 4 Optical micrographs of damage on the surface of copper mirror after laser irradiation
图 4 铜膜镜面激光损伤显微照片

伤,但基底材料(K9 玻璃)未损伤,光斑区环状图案消失。由于每发实验都要换一个激光辐照区,即使对同一个样品,也会产生一定的实验误差,但从总体上来看,还是有一定的规律。越靠近光斑中心位置,波纹越密,即周期越小,波纹周期平均约 45μm。用连续波 He-Ne 激光(632.8nm)作为探测光,测量了损伤区反射率 R 的变化。当样品上光斑区均出现环状波纹损伤时,反射率下降为 0.08,表明镜面已严重损伤,见图 4(e)。

由图 4 铜膜镜面激光损伤显微照片可明显看出,周期性环状损伤条纹是由于一部分环带被激光损伤,而间隔期间的另一部分环带未被激光损伤形成的,被损伤的环带与未被损伤的环带边界非常明显。这很容易使人想到作用在镜面上的光也可能具有这样的分布,因为光的干涉、衍射就可能形成这样的分布。若用热和流体力学理论来解释,则表面一般先是全部熔融,然后重新分布,这与实验现象不符合。我们认为光学模型抓住了激光有别于其他光源或热源的非相干性,一部分的波纹现象是可以通过光的干涉和衍射理论来解释的,关键的问题是找出干涉和衍射产生的原因。当然,在诸如激光加工中所产生的不大规则的条纹是由于熔融液体温度梯度造成的流动产生的。本文实验中原本用于限制光斑大小和选择激光束均匀部分的小孔光阑对激光产生了菲涅耳衍射,光束通过小孔光阑后的场分布 $E_2(r_2, z)$ 可以通过柯林斯公式和 ABCD 传输矩阵得到

由图 5(a)可见,由于光路中小孔光阑的菲涅耳衍射作用,光斑内的光强变成周期性环状分布,越靠近光斑内部,环的密度越大,周期越小,平均周期约 40μm,这些现象与实验比较符合,如图 4(e)所示。靠近光斑外部的环带较宽,包含的激光能量较多,因此造成的损伤环带也较宽,损伤明显,图 4(b),图 4(c),图 4(d)。由图还可见,光强的最大值约为是最小值的 2 倍。对于平均光强或能量密度未达到样品破坏阈值的光束,经衍射后,一些环带上的能量密度达到了样品的激光破坏阈值,则这些环带首先被破坏,样品上就形成了环形波纹状损伤图案。当然,还要考虑热扩散的影响,激光作用时间内热扩散的距离 l_{th} 的量级可由下式估计

将这样的损伤环带连接起来。热扩散的影响可以忽略。随着总的激光能量密度的增加,光束分布中光强或能量密度超过样品激光损伤阈值的环带区域不断变宽,直至接近所有区域的光强或能量密度都超过了损伤阈值,此时,膜层完全损伤,环状损伤图案不再出现,如图 4(f) 所示。
