成都山地所获取牛栏江堰塞湖三维数据

文章来源：成都山地灾害与环境研究所 昆明分院

发布时间：2014-08-08

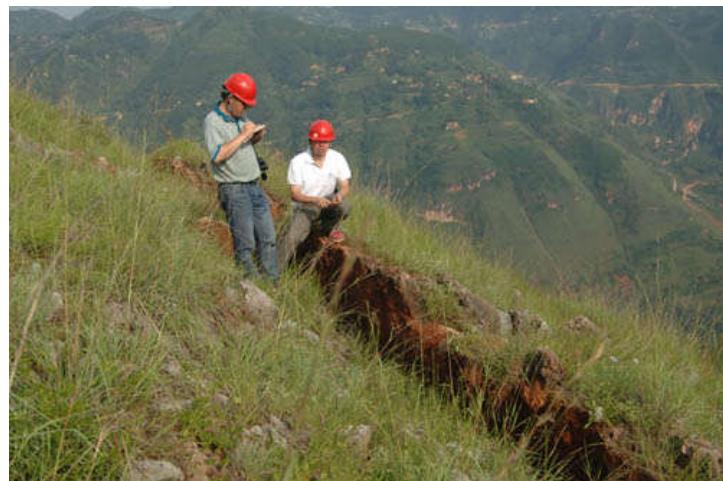
山地所胡凯衡研究员、葛永刚副研究员和陈兴长博士在鲁甸震区火德红乡下水沟附近，调查发现一条此次地震的典型右旋走滑断裂活动断层。据现场勘测和对断层面擦痕的进一步调查确认，该断层是红石岩崩滑体（堰塞坝）和王家坡滑坡形成的主要原因，而王家坡滑坡和导致牛栏江堰塞湖的红石岩崩滑体分别位于该断层北侧和南侧。

断层实地测量

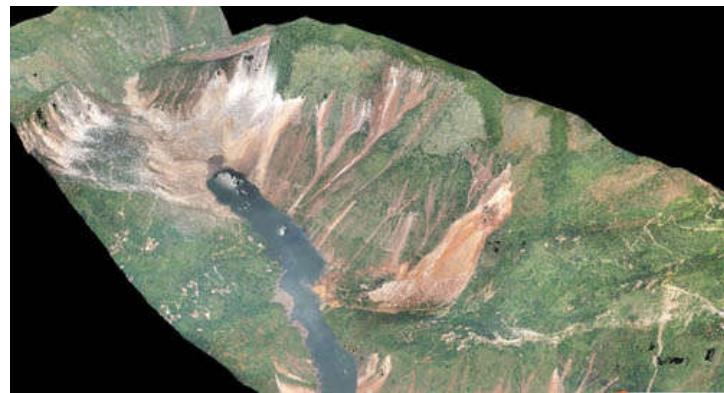
山地所无人机航拍组汪阳春高工等成功完成数个航拍，根据获取的地表低空遥感数据制作完成了鲁甸震区牛栏江堰塞湖的三维立体数字高程模型，该模型可为堰塞湖的排险处置提供科学的数据支持，并已经提交给现场抢险救灾的水电武警总队参战支队使用。

鲁甸震区牛栏江堰塞湖三维立体数字高程模型
