龚嘴水电站10#冲沙底孔封水面的修复处理

湖北省华中水下工程有限公司 王跃

摘要: 文章介绍了龚嘴水电站大坝封水面修复工程, 如在大坝水下42—58m深度范围内对坝面实施钻孔、埋设锚杆、立钢模、堵缝、浇筑PBM水下砼以及拆除钢模箱体出水等多项工序的施工活动。其中, 钻孔及埋设φ50锚杆50个, 加工及吊装钢模架重约14吨, 其整体外形尺寸高16.2m×宽9.9m, 浇筑水下PBM砼6.5m³, 拆除连接螺栓101个。工程累计潜水作业近400人次, 总下潜时间420小时。

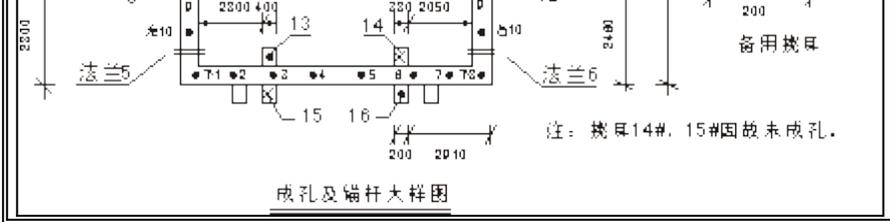
所有水下钻孔，除了采取措施让钻机自动钻进之外，还利用水下电视进行监控，它能有效地代替潜水员在水下的作用，节省了潜水员的水下作业时间，提高了工效。

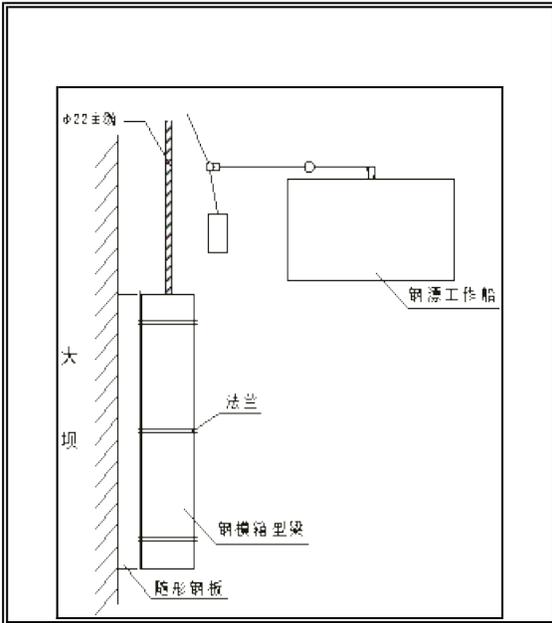
挑耳钻孔，遇到的麻烦比封水面大得多，箱型梁有6对法兰，使测量平台与钢模架的上下移动受到影响，我们采取的办法是：左、右两根测量平台的吊缆，在水面1—2m处各用一根 $\phi 14$ 钢丝绳和定滑轮使之拉向坝前上游方向，让测量平台离开钢模架看面约0.3—0.4m，这样，测量平台就可以自如升降不受法兰影响。如图所示

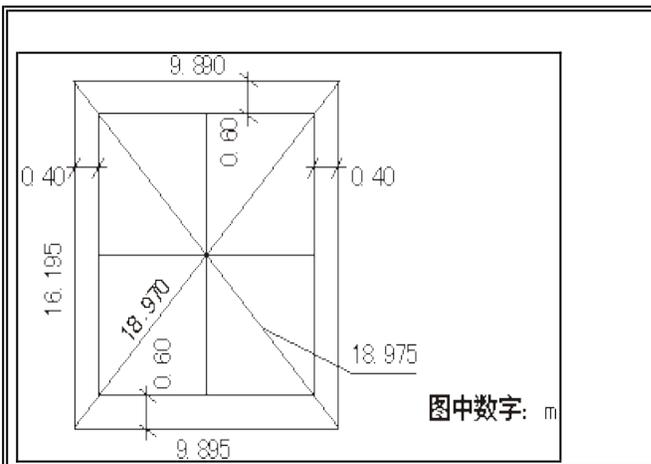
拼装形成的钢模架的外形测量数据符合技术要求，详见下图所示。

随形钢板的下料也完全是按照上期使用满足要求的钢模随形实体测量所得出的数据，同时在加工时，我们决定把整个随形钢板数据都减去30mm。这样，可以减少一定数量的砼浇注。
