海南西部海岸线变迁遥感分析

(1. 海南地勘局, 海口 570226; 2. 中国国土资源航空物探遥感中心, 北京 100083)

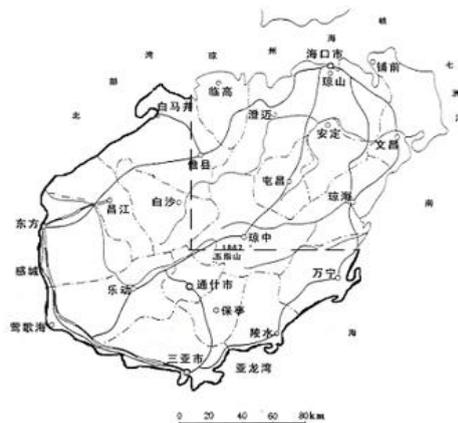
图 1 工作区范围示意图

海南岛海岸线全长 1528.4 km, 本次研究区海岸线长 1086 km, 占整个海南岛海岸线长度的 69%。绝大部分为沙质海岸, 还有红树林海岸、珊瑚礁海峰和岩峰等, 主要的港口有八所港、感城港、三亚港和榆林港。其范围如图 1

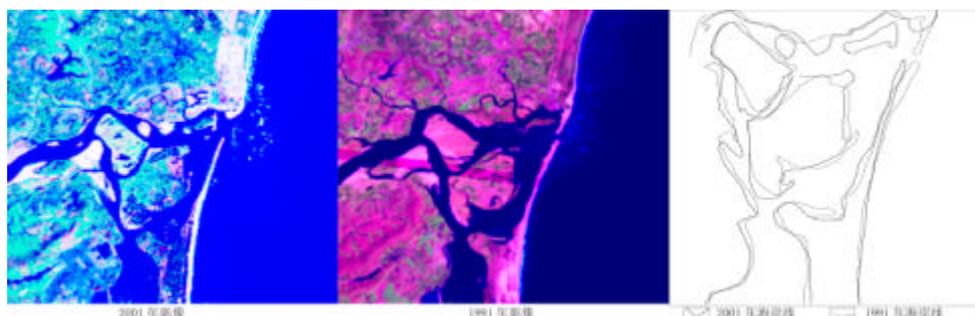
图 2 海南岛万泉河河流入海口不同时期海岸线对比图

万泉河河流入海口沙堤坝形状发生了明显的变化(图 2),1991 北沙堤长 1.6 公里,宽 1.2 公里,南沙堤宽 1.2 公里,至 2001 年,北部沙堤已完全消失,河口由原来 180m 宽变成 510m 宽,南部沙堤宽度变为 480m,比 1991 年净减 720m,同时由于受到海水的侵蚀,沙堤头向东偏移 360m;宁远河河流入海口处发生侵蚀现象,河口地貌发生巨大的变化(图 3):通过两期影像对比发现,1991 至 2001 年期间,海岸向内地侵蚀了 300m,年均侵蚀 30m;河漫滩被海水淹没 1.4 km²。

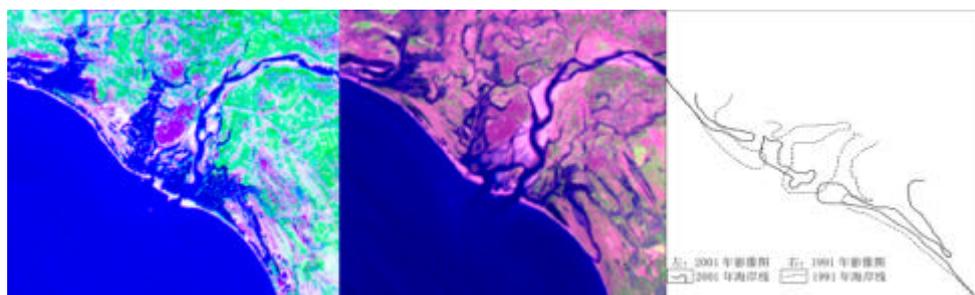
图 3 宁远河河流入海口不同时期海岸线变迁对比图

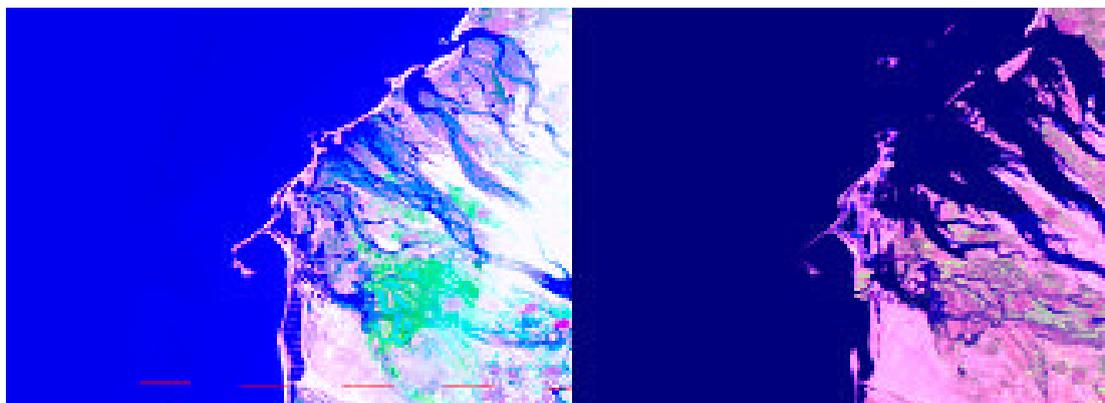
图4 昌化江河流入海口处泥沙淤积(左2001年影像右1991年影像)

入海岸带,以沿岸流的方式加入海滩,河流泥沙量的变化将引起附近海滩泥沙的收支平衡。当河流汇水盆地的土壤侵蚀引起泥沙来源增加时,海岸将会发生堆积。通过卫星影像的对比可以看出:近十年来工作区海水的淤积主要表现在昌化江、望楼河和陵水河,这些河流在其上游带来一定数量的泥沙,又由于受到潮汐、波浪等的作用,形成海岸堆积地貌。昌化江河流入海口海岸线向海中凸进,十年时间,昌化江河流入海口因泥沙淤积,比1991年年增加11.8 km² 沙滩(图4)。

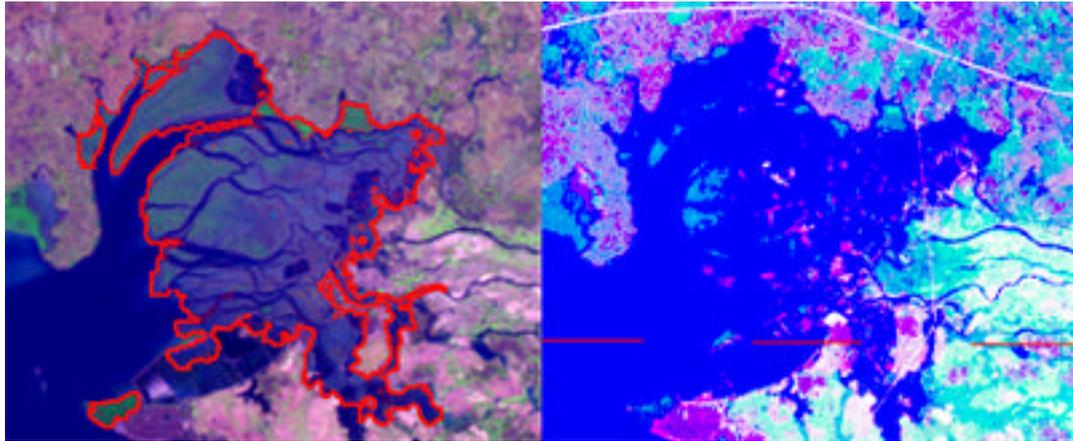
图5 秀英港红树林退化（左：1991年影像图，右：2001年影像图）

研究区沿海分布有品种丰富,面积较大的红树林带,在港湾和河口等地多见,其生长的地质环境为砂、亚砂土、砾石等松散堆积层,再加之较为平静的港湾沉积或河口淤积的泥质成分,共同构成了红树林生长所必需的沙泥质环境,其生长地段一般位于高潮线与低潮线之间。工作区新英港、望楼港、榆林港、新村港以及小海分布红树林,从1991年影像图上测算,新英港(图5)、榆林港、新村港以及小海等港湾分布红树林面积有9.7 km²,而2001年卫星影像量算工作区红树林面积有2.9 km²,也即是在近十年内,红树林遭受破坏而萎缩了70%,(表1)。

地名	2001年面积 (Km ²)	1991年面积 (Km ²)	减少面积 (Km ²)
新英港	1.95	8.18	6.23
榆林港	0.27	0.38	0.11
新村港	0.51	0.92	0.41
小海	0.13	0.21	0.08

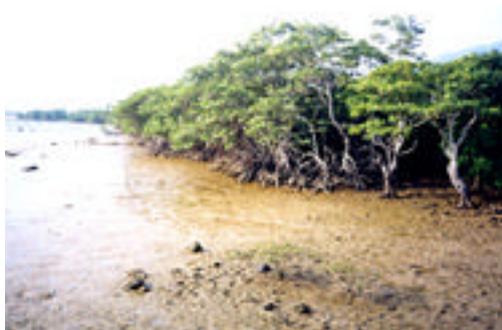
图6 红树林生存受到威胁

当地人为了追求个人经济利益不惜破坏大片红树林,建立人工养殖区如虾池。虾池一般修在沿海藻泽地段,以利于开挖和补充海水,而其中的许多虾池占用了大片红树林生长区(图6、7)。通过对两个时相卫星影像的比较发现,这些养虾、养鱼池的地方,原来都生长着茂密的红树林。此外由于旅游业的发展,人工捕捞,海水污染等都造成了红树林的退化,进而引起海岸线的变迁。

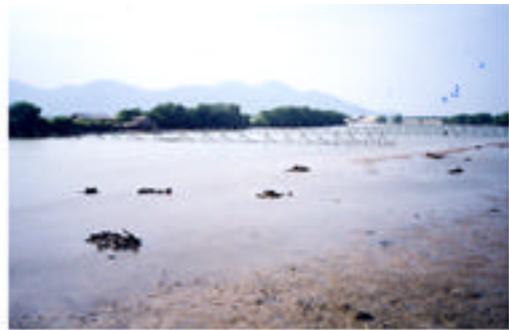
图7 红树林中的开辟的鱼塘
