GB794 螺栓的破断原因和改进方法

【摘要】本文论述 GB794 布机螺栓在使用中破断的原因，指出疲劳源位置，证实主要是低应力疲劳破坏，同时在螺栓外形、选材、加工工艺等方面提出改进办法，以减少螺栓疲劳破坏，提高螺栓寿命。

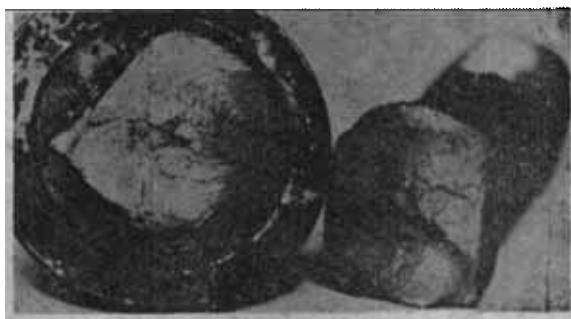
图 2 脱头实样断口

1. A-A 截面破断：俗称脱头，见图 2。断面上可见明显的贝纹花样，它是疲劳裂纹扩展过程中留下的痕迹，常见于低应力高周期的疲劳断口。从图 2 可见，贝纹线扩展充

分，几乎波及整个断面。所有贝纹线大致都围绕方颈的一个角点，该角点就是疲劳源。疲劳裂缝就在该点萌生和发展，从图 3、4 可见，疲劳源区无夹杂物，也无夹杂物留下的微坑。由于疲劳裂纹萌生后，在循环载荷作用下，上、下裂纹表面相互摩擦，因而源区平整光滑。故可认为，断裂实样在角点的疲劳源不是金属内部夹杂物引起的。

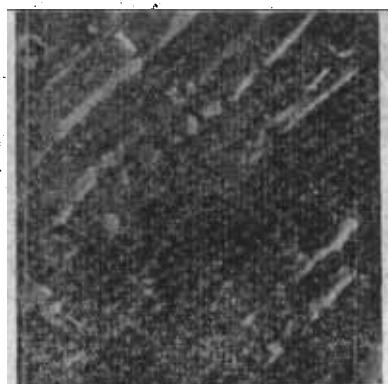
图5 距角点约6.5毫米处疲劳条纹($\times 2200$)

对断口作了电镜分析，图 5 为疲劳纹，图 6 为裂纹扩展解理花纹，图 7 为河流的放大，图 8 是准解理花纹。

由图 5 测得, 疲劳条纹间距 $\mu \doteq 0.0018$ 。根据 Paris 公式, $\mu = C(\Delta K)^n$, 式中 C 、 n 都是和试验条件有关的材料参数, 由资料[7], 取 $C = 10^{-9} \sim 10^{-10}$, $n = 3.5$, 得 $\Delta K = \sqrt[n]{\mu/C}$

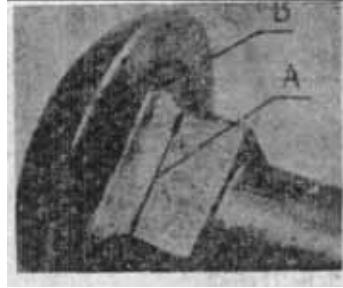
图10 GB794 的方颈

图 10 是 GB794 螺栓的头部。按 1967 年国标，方颈四个角部没有要求圆角过渡。方颈和半元头部连接处有 $r=1$ 过渡。实际制造的螺栓在方颈四角和半圆头部结合处，留有尖锐的倾角(见图10 B 处)。在使用中，一旦在角点形成疲劳源，由于疲劳裂缝的尖端 $r \rightarrow 0$ ，因此方颈四边的圆角再大，也不能提高螺栓疲劳寿命。从几何形状分析，方颈角点是三个面的交合，在受载时，该处应力集中系数肯定比四边处大，是当然的疲劳源萌生地。从金属压力加工工艺看，方颈四角上无圆角过渡，对变形金属流动也极为不利。从图10 可见，A 处尺寸最小，显然是因为角部金属流动受阻造成的。因此，角部用圆角过渡，用圆角和半圆头部结合，在金属压力加工工艺上是合理的。且对提高螺栓疲劳寿命有极大作用。

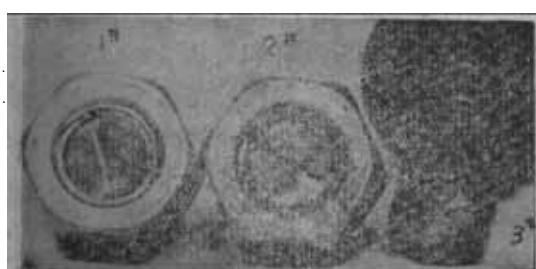
图 12 C-C 截面破断实样

2. C-C 截面破断：这种破断占坏螺栓的一半以上。图 12、13 是破断实样。从图 12 的断口实样可见 1*、3* 螺栓在双向交变平面弯曲载荷下工作。它们的最后破断区在中央。3* 的最后破断面积大于 1*。因此，可知破断时 3* 的当量拉应力大于 1*。3* 的最后断裂面约占断面 $1/3$ 强。2* 为交变单向弯曲载荷下的断口，最后破断区在断面的一边，占整个断面 $1/2$ 弱，可见其当量轴向拉应力较低。这三件螺栓的疲劳源为线状，周向可见疲劳沟线。故可认为，螺纹 C-C 截面的破断是低应力疲劳破断。这和头部 A-A 面破断性质一致。图 13 是点源疲劳断口，宏观可见疲劳条纹。最后断裂口约占 $1/2$ ，有剪切唇。

由上分析可见，如何减小应力集中系数的不均匀分布，是防止螺纹处破断的重要问题。我们认为下面各种方法是可取的：（1）选用更高强度材料或用热处理强化。（2）用两只扁螺母同时上紧，既可防松又可改善应力集中系数的不均匀分布。（3）采用异型螺母（见图 16），估计可使最大应力减小 30%，用（b）型应加厚垫圈。（4）选用低弹性模量材料制造螺母。

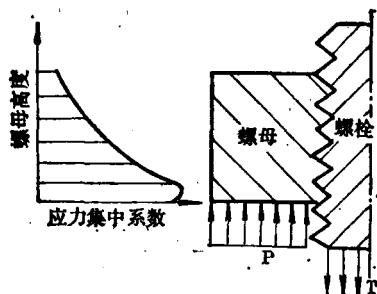
图 15 螺栓、螺母受力分析

当螺栓螺母结合体受力后，在螺母高度范围内，螺栓螺纹上应力集中系数是不均匀分布的。从图 15 可看出，沿螺母高度上应力集中系数有一极大值，它出现在螺母受力面第一、二扣处。当受载时，螺母受压，螺栓受拉，所以破断发生在螺栓上。使用中的 GB794 螺栓，首先在具有最大应力集中系数的螺纹底部，周向材料性能最差或有宏观、微观缺陷的地方萌生疲劳源，继而发展，直至破断，这是 C-C 面破断的主要原因。实际破断和上面分析一致。破断面总是发生在螺母受压面第一、二扣上。

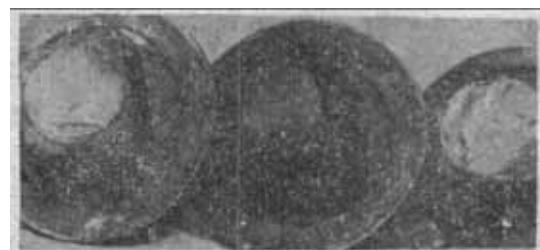
图 17 B-B 截面破断实样

3. B-B 截面破断：见图 17，其左边一件呈皿状断口，说明断面和最大主应力线垂直。右边一件呈疲劳断口。中间一件断裂发生在末牙细纹处，即图 1 C'-C' 处。

按 1967 年国标螺杆和方颈结合处无圆角过渡，在该处存在应力集中。解决办法是用圆角过渡，并把方颈角制成 45°，见图 18。

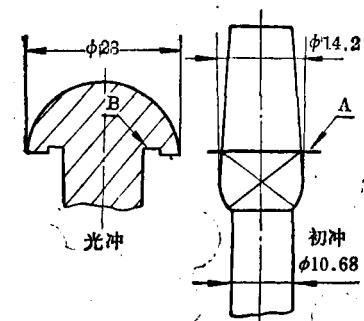
图19 光冲初冲坯料图

上生产。图 19 是光冲、初冲坯料图。可见，初冲时有飞边，如 A 所示。在光冲成型时，飞边失落、或打入头部而造成折叠，如 B 所示。图 20 是 B 处折叠的放大照片。显然，这是在头部和方颈连接处的一条裂缝，长约 1.5 毫米。它的存在使螺纹使用寿命大大下降。

4. 冷镦变形程度的安排：从图 19 可见，在初冲工序中冷镦变形程度较小，主要是方颈处预成形。而光冲工序，变形程度极大。由图 19 可得：初冲变形程度为 43.43%，光冲变形程度为 75%。

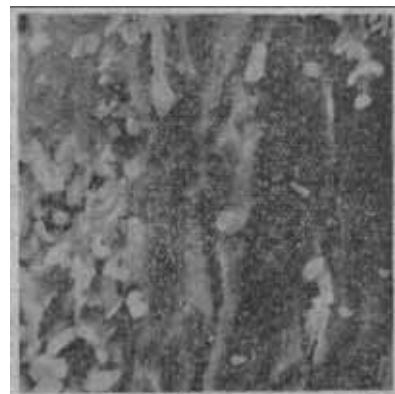
图21 冷镦后头部的微裂纹(×3000)

2. 冷加工裂缝：GB794 螺栓在冷成型时，金属发生剧烈流动。从图21光冲后坯料电镜照片上可见，在流线之间顺流线方向夹有许多微裂纹，长约 0.0241 毫米，说明金属在塑性变形时发生分离。因此，GB794 螺栓的头部带有一定密度的微裂纹。这些微裂纹在退火处理后仍存在。对图 9 所示实样的电镜观察发现其裂纹更多，更明显，特别是裂缝尖端附近区域。我们认为，这些裂纹大部分是原冷加工裂纹在外载荷作用下扩展起来

3. 内部碳化物的影响：从图 21、22 还可看出冷成型后，碳化物沿金属变形流线分布。

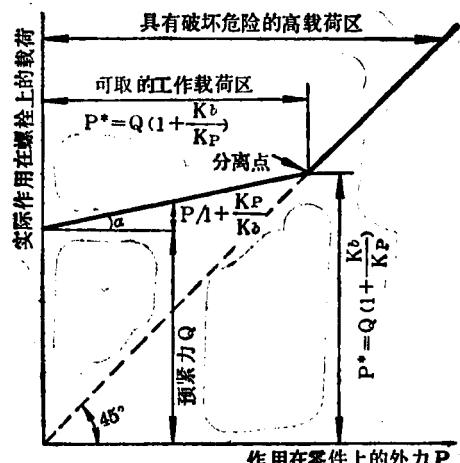
图 23 外载荷和螺栓所受的实际载荷

螺栓对循环外载荷敏感和不敏感的转折点。当交变的外载荷小于满足上述方程的 P 时，螺栓对外载荷不敏感。反之，则螺栓对外载荷敏感。图 23 表示螺栓在预紧力作用下的受载曲线。图 24 是不同预紧力作用下，螺栓受到不同的交变应力。

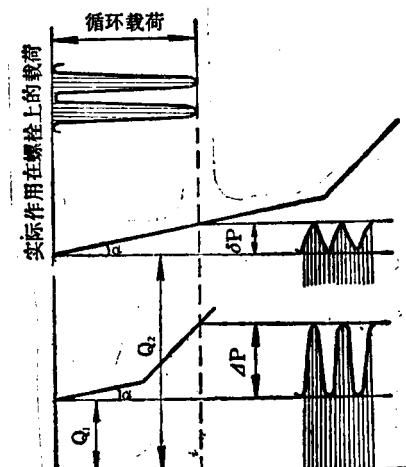
图 24 不同预紧力时螺栓受载

得到: $N_s = \int_{a_1}^{a_2} da/c(\Delta K_1)^n$, 积分上、下限是指裂纹扩展的第 I、II 阶段。可见, 不管是疲劳裂纹萌生还是疲劳裂纹扩展, 都和 ΔK_1 有关。减小 ΔK_1 , 使 N_s 、 N_f 上升, 结果 N_f 提高。由于螺栓预紧力的提高, 使螺栓受到的循环载荷由 ΔP 下降到 δP , 即 $\Delta\sigma$ 下降, 见图 24。根据裂纹前端应力场强度因子和名义应力的关系得出 $\Delta K_1 = Y \Delta\sigma \sqrt{a}$, 其中 Y 为裂纹几何效应因子, a 为裂纹半长。显然, $\Delta\sigma$ 减小, ΔK_1 也减小, 构件疲劳寿命提高。

故建议预紧力在螺栓上造成的拉应力在 40~48 公斤/毫米, 过低可能失去对振动冲击的抑制作用, 过高可能超出 σ_s , 造成低周大应变疲劳, 反而减低螺栓使用寿命。

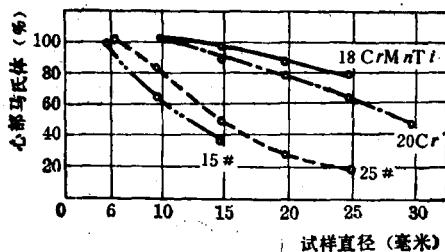
图26 几种钢的心部马氏体和其直径的关系

4. 我们推荐采用ML15Cr钢，主要理由是：(1)能提高淬透性，从图26中15#钢和25#钢的实验曲线^[10]可以推知：20#钢低马处

理后心部马氏体含量在70%左右，尚有30%非马氏体。由于加入铬可增大奥氏体过冷稳定性，细化组织，提高淬透性。所以ML15Cr钢淬火后心部马氏体百分数含量曲线在15#钢实验曲线上。且Cr对提高冲击韧性，脆性转化温度都有较好作用。从冷镦工艺角度看，加入Cr对铁素体强度极限作用不如其他元素如Mn、Ti显著。因而变形抗力变化不大，冷镦工艺性好。(2)ML15Cr钢含碳比20#钢低，低马处理后硬度相对较低，有可能轧制螺纹，利用表面残余应力来抵抗疲劳破坏。(3)ML15Cr钢常用来制造工作速度高，断面不大，心部韧性高的零件，如曲柄销，联轴节等。故用它制造GB794螺栓较理想，且成本也较低。
