ECC 修复震损剪力墙抗震性能试验研究

摘 要: 该文采用拟静力试验研究了采用高延性纤维增强水泥基复合材料(ECC)修复后的震损钢筋混凝土剪力墙的抗震性能。先对剪力墙进行了初次拟静力试验, 剪力墙呈现剪切破坏, 混凝土压溃, 脚部钢筋压弯、屈服甚至断裂, 然后采用 ECC 对震损的钢筋混凝土剪力墙进行了修复, 随后进行了再次拟静力试验。通过对比分析前后两次试验结果, 从剪力墙破坏模式、承载能力、延性、耗能能力、刚度退化、钢筋效用发挥等方面的差异, 综合评价 ECC 用于修复震损剪力墙的有效性。试验结果表明: a) 剪力墙的承载能力基本得到恢复; b) 在保证承载能力的前提下, 剪力墙的延性得到提高, 改变剪力墙的破坏模式, 由脆性破坏转化为延性破坏; c) 提高墙体的耗能能力; d) 避免剪力墙脚部混凝土的压溃和钢筋的屈曲, 依靠 ECC 与钢筋良好的变形协调性, 提高脚部钢筋的利用率。

EXPERIMENTAL TEST ON ASEISMIC BEHAVIOR OF DAMAGED REINFORCED CONCRETE SHEAR WALL REPAIRED WITH ECC

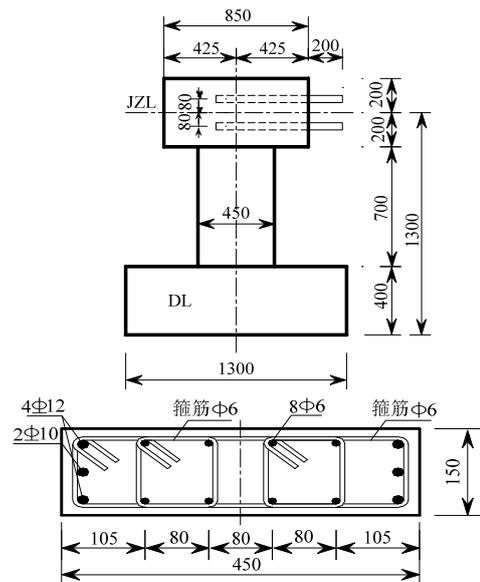
图1 剪力墙BZ2尺寸及配筋 /mm

剪力墙BZ2的试件尺寸和配筋如图1所示。

Fig.1 Dimension of shear wall and corresponding reinforcement

剪力墙试件按照《混凝土结构设计规范》^[23] 墙体具体介绍见文献[24—25]。进行配筋设计。试件的配筋与试验参数设置如表 1。

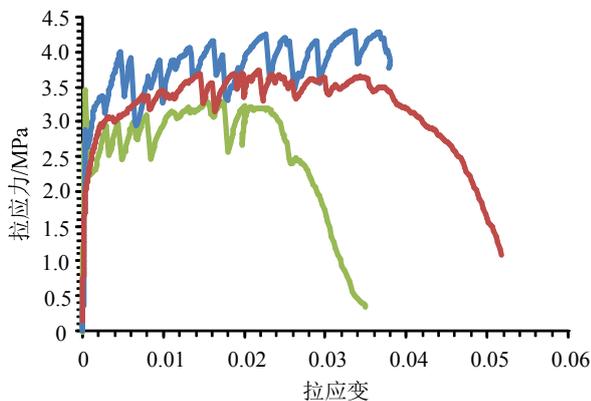
图 2 ECC 拉伸应力-应变曲线

ECC 的配比见文献[26]，同批次测得的 ECC 拉伸应力应变曲线见图 2。配置 ECC 的 PVA 纤维的各项性能指标见表 3。

Fig.2 Tensile stress-train curves of ECC

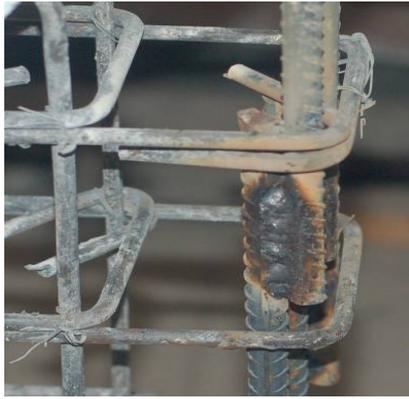
(a) 钢筋置换焊接示意图

剪力墙在初次拟静力试验后遭到了破坏，脚部钢筋屈服并发生屈曲甚至拉断，需要对已经损坏的钢筋进行置换。采用的修复钢筋统一为 Φ12，屈服应力与极限应力见上表 2。为了得到一种最为简单有效的钢筋连接方式，先研究了不同连接方式(为搭接焊接和对接焊接)、不同搭接长度(为 3mm、4mm、5mm 与 6mm)下的连接强度。通过试验结果可知，对接焊接的强度普遍不足，而且考虑到在剪力墙的角部进行钢筋对接，操作空间不大，施工难度较大，而且对接的质量难以保证。而相对于搭接焊接方式，搭接长度在 3mm~4mm 的试件多从焊接部分出现破坏，搭接长度在 5mm~6mm 的试件多从钢筋处断裂，试件屈服应力与极限应力接近于原钢筋，所以在实际的焊接工作中，保证搭接长度为 5mm~6mm。

在确定钢筋的焊接方式和焊接长度后，将对受损钢筋进行置换，具体的过程如下：首先将受损钢筋周围混凝土进行清除；然后采用上述选取的钢筋在侧面进行搭接焊接；将原先未断的钢筋剪断；在新置换的钢筋粘贴应变片，测试焊接的效果。在清除混凝土与焊接时，为了避免底部钢筋因搭接焊接导致的重叠，且保证底部钢筋在最大受力位置只有一根钢筋受力，所以需要尽量凿除底梁一部分混凝土，使钢筋焊接位置尽量错开原来最大受力的位置。在钢筋焊接工作完成后，清除掉钢筋及混凝土上的焊渣，以免影响钢筋、混凝土与 ECC 的黏结效果。

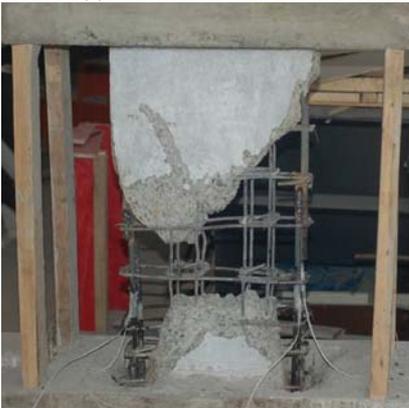
(b) 混凝土清除后的试件正面图

在钢筋置换后，进行 ECC 置换浇筑，如图 3。沿开裂的主裂缝进行混凝土清除，并凿除试件断面处松散的混凝土，暴露部分的粗骨料(图 3(b))。采用木支撑将试件支撑起来，然后再进行 ECC 灌入浇筑，浇筑好的试件如图 3(c)所示。试件浇筑好后，在室内自然养护 56d 进行再次拟静力试验。经 ECC 修复后的试件命名为 R-BZ2。

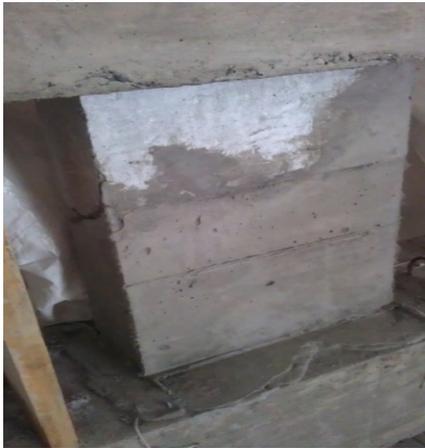
(c) ECC 浇筑后的试件正面图

图 3 钢筋置换及 ECC 浇筑后的试件正面图

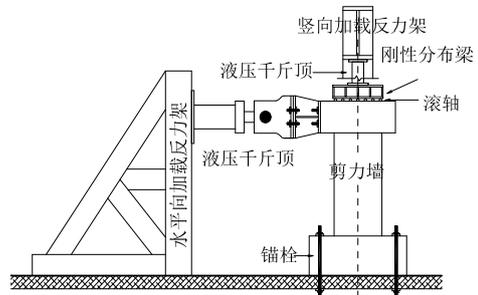
图 4 拟静力试验加载装置

采用拟静力试验进行 ECC 修复剪力墙的抗震性能研究，即在一定的轴向压力作用下，对试件进行水平低周反复加载试验。试验过程中申克机的荷载值、位移计和钢筋表面应变片的数据由计算机通过 DH3818 动静态应变测试系统进行采集，试验中可确定若干个控制点通过计算机进行实时监控。拟静力试验加载装置见图 4。

Fig.4 Experimental setup for quasi-static test

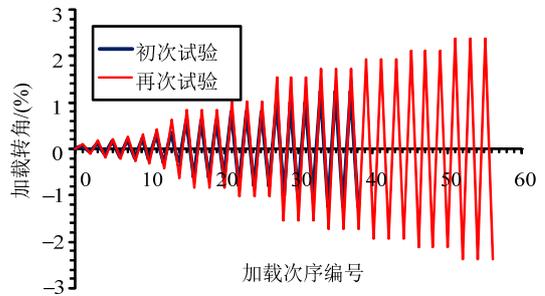
图 5 往复位移加载制度

初次拟静力试验时，即首先施加竖向荷载至预定值，并在试验过程中保持不变，然后施加水平荷载，水平加载采用荷载变形混合控制的加载制度。再次拟静力试验时采用位移加载制度，按照与初次试验时相同的转角进行加载，具体加载制度见图 5。

Fig.5 Cyclical displacement loading process

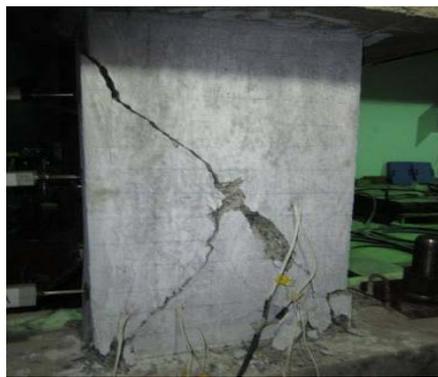
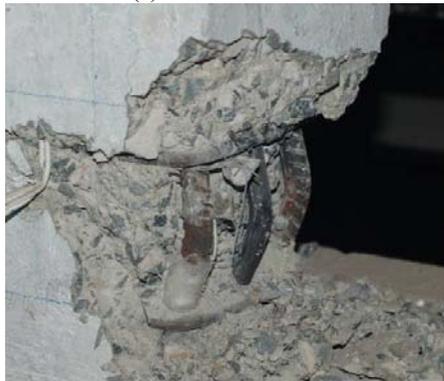
图 6 BZ2 初次拟静力试验后的破坏情况

剪力墙 BZ2 在初次拟静力试验后，两端脚部混凝土完全压碎，局部钢筋向外屈曲，有明显开展的斜裂缝，在接近全高范围内出现略大于 45° 的双向斜裂缝；墙顶、墙脚水平裂缝未贯通，没有形成明显塑性铰，在达到极限状态时，试件突然破坏。该试件属于剪切破坏，脆性十分明显，构件的延性较差。试件破坏情况如图 6 所示。

(a) 试件 BZ2 正面

(b) 试件BZ2钢筋屈曲

(1) 初次试验中, 原剪力墙脚部混凝土压碎, 斜裂缝明显, 构件发生剪切破坏, 强度退化严重, 属于脆性破坏; 采用 ECC 材料修复后的试件在破坏时墙脚部分未出现压碎现象, 钢筋完好, 未屈服。

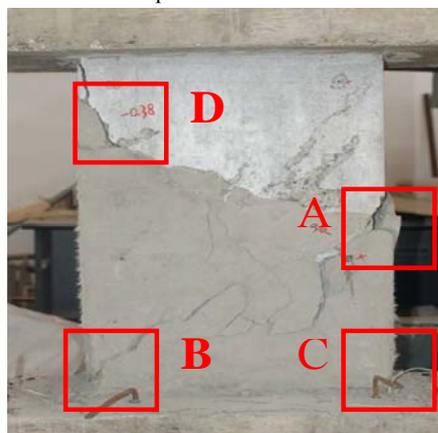
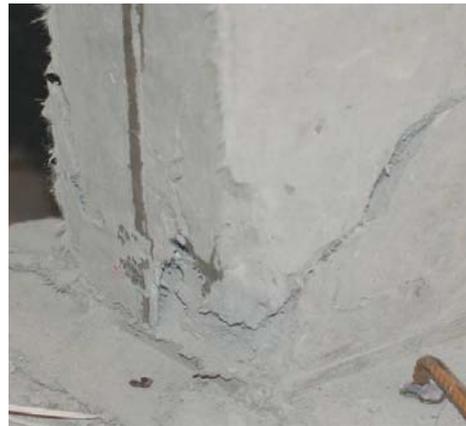
图 7 R-BZ2 再次拟静力试验后的破坏情况

经 ECC 修复后的剪力墙 R-BZ2 在再次拟静力试验中，首先裂缝从图 7(a)中 A 位置(施加正向推荷载时)及 D 位置(施加负向拉荷载时)出现，为混凝土与 ECC 黏结界面开裂，裂缝沿黏结面发展成斜裂缝并延伸穿过 ECC，并不断发展至墙脚(图 7(b))，形成了明显的交叉裂缝 AB 和 DC，两者相比，AB 更为明显。随着荷载的不断施加，A 位置黏结面处钢筋发生屈曲，将作为保护层的 ECC 拱开，导致 ECC 保护层脱落，最终，黏结界面处钢筋发生平面

外屈曲导致试验结束。总的来说，裂缝首先从薄弱区即混凝土与 ECC 黏结界面出现，并形成交叉的斜向裂缝，最终剪力墙 R-BZ2 因界面处钢筋的屈曲而破坏。

相比于试件 BZ2，R-BZ2 试件具有以下几个特点：a) 在 R-BZ2 中均未看到墙脚 ECC 出现压溃、局部钢筋的屈曲；b) 墙面上大量裂缝产生并汇集成主裂缝；c) 混凝土与 ECC 的黏结界面为薄弱环节，试件首先从该处出现裂缝并不断形成主裂缝，最终导致试件破坏。

(a) 试件 R-BZ2 正面

(b) 墙脚混凝土斜裂缝

(3) 由于 ECC 与混凝土的黏结界面的存在, 试件首先从界面处出现裂缝并不断形成主裂缝, 并延

伸至墙脚, 最终导致试件破坏。这说明 ECC 与混凝土的黏结界面成为构件的薄弱部位。采用 ECC 修复构件时, 需要特别关注黏结界面的处理措施, 有关这一问题还需进一步研究。

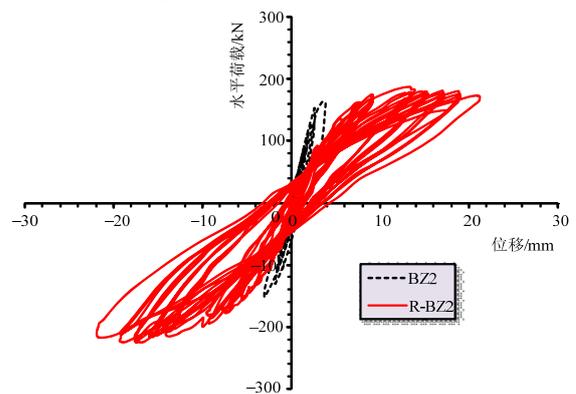
图 8 试件 BZ2 与试件 R-BZ2 的滞回曲线

图 8 为剪力墙 BZ2 及修复后剪力墙 R-BZ2 的滞回曲线。通过滞回曲线的比较，可以发现：

1) 试件 BZ2 的滞回曲线由加载初期的梭形曲线迅速过渡为反 S 形，而试件 R-BZ2 随变形的加大，滞回环表现出更为明显的捏拢效应，这是因为纤维有效限制裂缝的张开，但是当裂缝闭合时，纤维不能提供压力阻止裂缝闭合；

2) 试件 BZ2 进入屈服后，表现出一定的强度强化，达到极限强度后试件迅速破坏，脆性破坏，延性很差；试件 R-BZ2 表现为明显的延性特征，在加载到较大位移下荷载并没有明显下降。

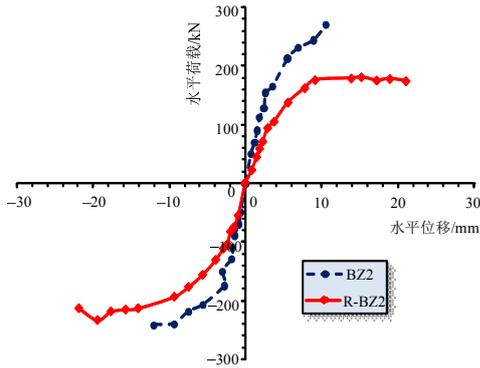
图 9 试件 BZ2 与试件 R-BZ2 的骨架曲线比较

力-位移滞回曲线中滞回环峰值点连线得到试件的骨架曲线。试件 BZ2 与试件 R-BZ2 的骨架曲线见下图 9。通过骨架曲线的比较，可以得到：

1) 相比于试件 BZ2，试件 R-BZ2 具有较低的承载能力，正、反向承载力分别是初始试件承载力

的 67%、97%；

2) 试件 BZ2 正向承载力大于负向承载力，而试件 R-BZ2 正向承载力明显小于负向承载力，这是因为在正向加载时，混凝土与 ECC 界面形成了更为明显的斜裂缝 AB，导致承载力的降低；

3) 在延性方面，试件 R-BZ2 在位移不断增大的情况下，承载力几乎保持不变，表现为明显的延性特征，而试件 BZ2 在达到极限强度后突然破坏，骨架曲线没有下降段，延性很差。

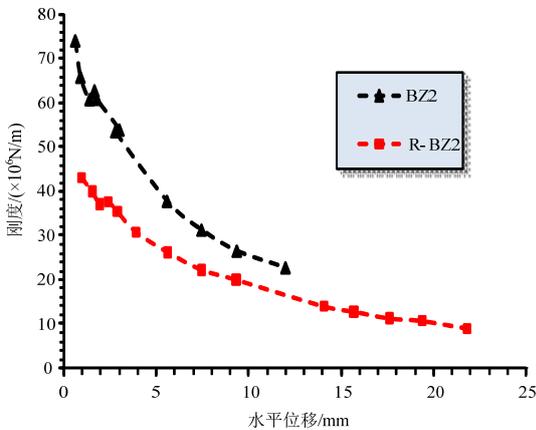
图 10 试件 BZ2 与试件 R-BZ2 的割线刚度比较

通过试验测得的峰点荷载值及其对应的位移，可计算试件在不同加载时刻的刚度变化。试件 BZ2 与试件 R-BZ2 割线刚度下降比较见图 10。通过割线刚度曲线的比较，可以得到：

1) 与试件 BZ2 相比，试件 R-BZ2 初始刚度较小，为初始试件刚度的 60%左右，因为 ECC 相比于普通混凝土具有较低的弹性模量；

2) 试件 BZ2 与试件 R-BZ2 的割线刚度随着水平的继续增加而不断下降；试件 R-BZ2 割线刚度下降速率明显要小于试件 BZ2。

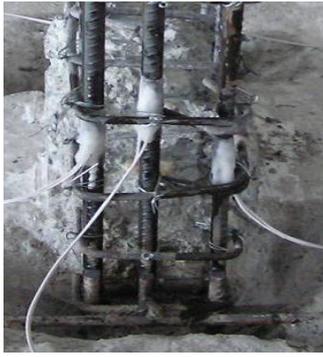
图 11 试件 R-BZ2 钢筋应变片粘贴位置

为了监测置换钢筋在再次拟静力试验中的效用，在每个钢筋上粘贴应变片。应变片粘贴的位置见图 11。在初次拟静力试验中，试件 BZ2 在相同位置粘贴应变片，可以通过前后两次试验时，钢筋应变的差异来反映 ECC 对钢筋的作用。

(b) 钢筋应变片粘贴示意图

2) 试件 R-BZ2 在墙脚两侧的钢筋应变表现不同的变化规律。应变片 S1~S3 最大应变为 2000 个微应变左右,较小且多为梭形,耗散的能量不大,而应变片 S5~S6 的荷载-应变曲线由加载初期的梭形曲线迅速过渡为反 S 形,说明钢筋参与受力,具有明显的变形,且应变值不断增大,耗散能量相对较大;两侧钢筋的应变变化规律的不同与墙体破坏情况有关,从图 11(a)上明显看出,在墙体左墙脚(S4~S6 处)出现明显的、宽度很大的宏观裂缝,ECC 在此退出工作,而钢筋的效用发挥出来,这与普通混凝土的规律相同。而墙体右墙脚(S1~S3 处)的 ECC 只出现竖向的受压裂缝,没有明显的水平向宏观裂缝,所以此处钢筋与 ECC 协同工作,在 ECC 出现宏观裂缝之前,ECC 发挥主要作用。通过两侧钢筋应变的变化规律的差异,可以发现 ECC 能够避免剪力墙两端脚部混凝土的压溃和局部钢筋的屈曲,提高脚部钢筋的利用率。

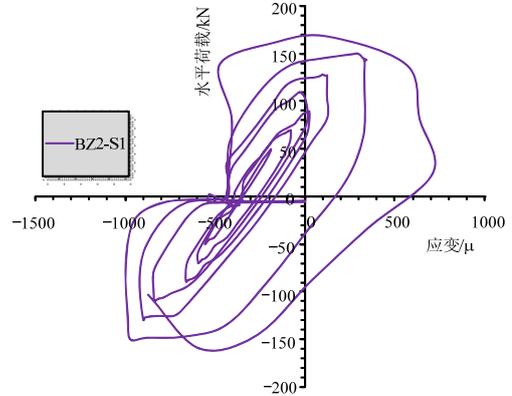
图 12 试件 BZ2 钢筋应变片 S1 应变值

图 12 与图 13 为试件 R-BZ2 与试件 BZ2 相同位置钢筋应变随荷载变化图。通过比较,可以发现:

1) 试件 BZ2 的脚部竖向钢筋在较低的荷载下(混凝土开裂后)就开始发挥主要作用,荷载-应变曲线逐渐变得圆满,耗散大量能量,随着水平荷载的施加,钢筋耗能不断增大;达到一定荷载时,钢筋出现屈服退出工作;而对于试件 R-BZ2,在荷载作用下钢筋耗散较少能量,大部分的能量耗散由 ECC 承担。

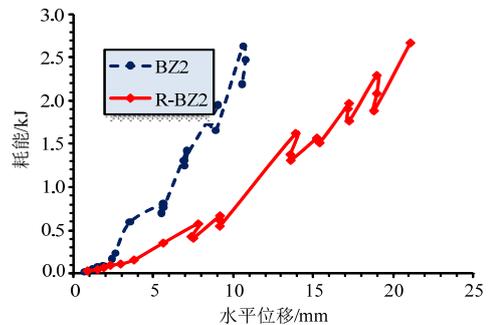
图 14 试件 BZ2 与 R-BZ2 的耗能比较

试件的能量耗散能力,应以荷载-位移曲线所包围的面积来衡量。本文计算了剪力墙试件 BZ2 与试件 R-BZ2 在每级荷载下的耗散的能量及累积耗能,见图 14~图 15。通过耗能比较可知:

1) 在加载的初期, 剪力墙试件 BZ2 与试件 R-BZ2 的耗能相差不大, 随后在达到相同水平位移下, BZ2 的耗能明显要大于 R-BZ2; 这一现象与钢筋的作用有关, 混凝土开裂后, 钢筋迅速参与工作, 发挥主要作用, 耗散大量能量, 而 ECC 此时并没有退出工作, 钢筋与 ECC 发挥同等的效用;

3) 对于普通钢筋混凝土构件, 在耗散能量和提高延性上, 钢筋起到主要作用, 而当钢筋的效用过早发挥时, 整个混凝土构件的耗能水平和变形能力只局限于钢筋; 而 ECC 能够推迟钢筋效用的发挥, 能够满足承载能力和延性要求的前提下, 又具有一定的耗能和延性储备。

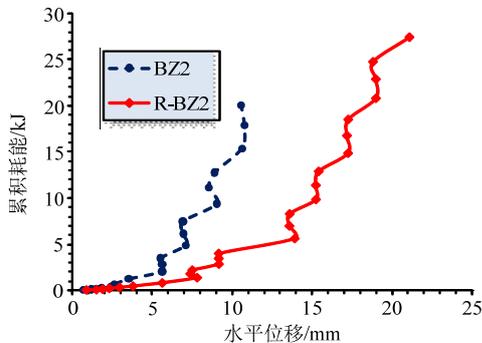
图 15 试件 BZ2 与 R-BZ2 的累积耗能比较

2) 通过两个试件的累积耗能可以看出, 随着位移水平的不断增大, 试件 R-BZ2 仍然具有很强的耗能能力, 其试件的耗能总量甚至超过试件 BZ2;
