# 基于现场实测的炭质板岩隧道围岩大变形与衬砌受力特征研究

**摘要:** 炭质板岩是西南地区普遍存在的一种典型软岩, 隧道开挖过程中极易发生大变形、局部垮塌等灾害, 甚至造成重大经济损失与人员伤亡。以香丽高速公路海巴洛隧道典型炭质板岩工程为背景, 通过对炭质板岩围岩位移、初支内力和二衬内力的施工全过程进行监测, 探讨不同施工阶段隧道大变形段衬砌受力特征。分析结果表明: 上台阶开挖是围岩变形的主要发生阶段, 且围岩变形呈现出“左小右大”的不对称变形模式, 最大沉降(208.9 mm)发生在右拱肩处; 钢拱架应力沿洞周分布特点为“上大下小”, 上台阶最大压应力值为 550.4 MPa, 下台阶最大压应力值为 134.9 MPa; 初支拱顶、左拱肩、右拱肩监测点及二衬混凝土左仰拱处安全系数均小于规范限值, 支护结构偏于危险。研究成果可为类似炭质板岩隧道工程的设计、施工等提供借鉴和参考。

## Research on large deformation of surrounding rock and mechanical characteristics of lining of carbonaceous slate tunnel based on field measurement

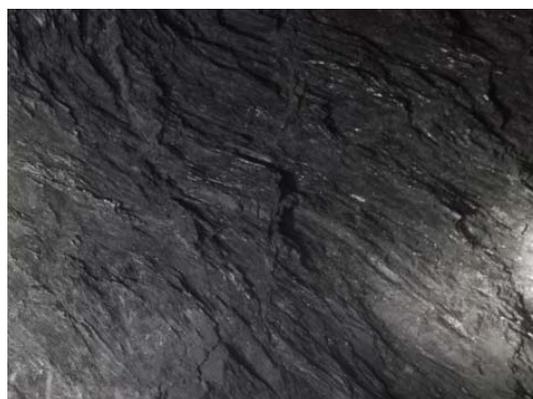
海巴洛隧道是国家高速公路网 G0613 香格里拉至丽江高速公路全线建设的控制性工程之一。隧道左右线均为单向双车道隧道,左线长 2 289 m,右线长 2 262 m,设计时速 80 km/h;左右线均为单向双车道隧道,建筑限界净宽 8 m,净高 5 m,隧道最大埋深为 461 m。隧址区地质构造复杂,覆盖层主要分布第四系残坡积层砾质粉黏土、碎石土夹板岩碎石;下部基岩主要分布三叠系下统灰色、褐色炭质板岩<sup>[13]</sup>。现场勘探表明,隧道围岩为强风化炭质板岩,薄层状结构分布,倾角为 35°~40°,层理发育,层间黏结力差,现场揭示的围岩如图 1 所示。

图 1 隧道揭露炭质板岩状况

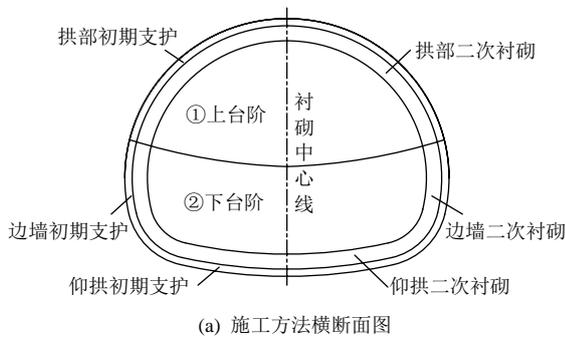
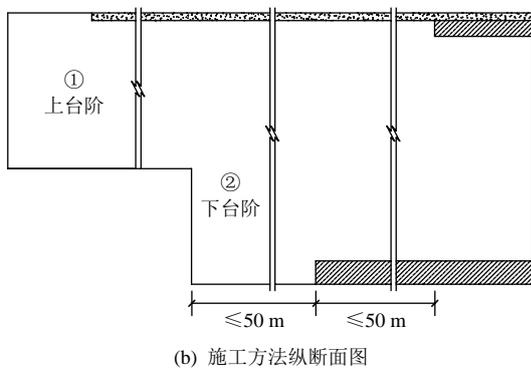
该洞段隧道设计内轮廓半径为 5.5 m 的单心圆,隧道开挖高度为 10.29 m,跨度为 12.74 m。衬砌结构按照新奥法原理设计,采用复合式衬砌,初期支护采用锚网喷混凝土和钢拱架,辅以超前支护加固围岩,二次衬砌为模筑钢筋混凝土。施工采用台阶法开挖,上台阶滞后下台阶约 30 m。支护参数如表 1 所示,施工方法如图 2 所示。

图 2 海巴洛隧道施工方法

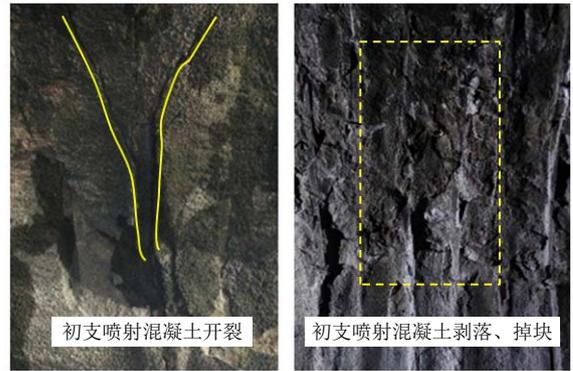
易发生掉块、坍塌；层间夹有白色石英岩脉，削弱了围岩的层间结合力，开挖是易产生顺层剥落；层间富含裂隙水，导致层状炭质板岩出现崩解和膨胀，强度迅速降低，围岩产生大变形、支护遭到破坏。例如：海巴洛隧道开挖至 YK67+198 时，掌子面揭露围岩为强风化板岩，呈黑色碎裂结构，岩体软化、泥化严重，围岩整体稳定性差，隧洞开挖过程中多次出现初支大变形，已施作初支出现严重开裂、喷射混凝土剥落、钢拱架扭曲等病害(见图 3)。

(a) 初支混凝土开裂、剥落掉块

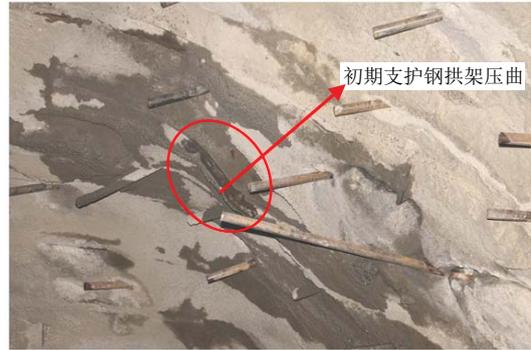
(b) 钢拱架扭曲

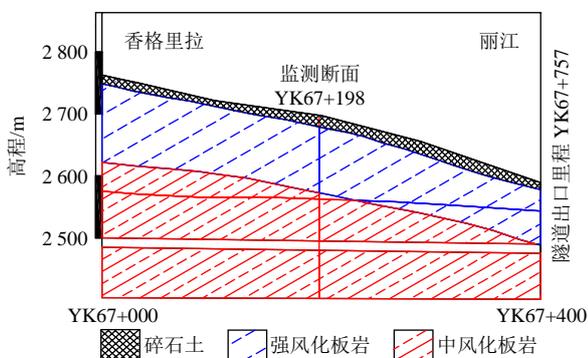
海巴洛隧道衬砌结构变形与受力现场测试项目分为围岩变形监测(包括拱顶沉降和水平收敛)、初期支护钢拱架应力监测以及二衬混凝土应力监测三类，监测时间从 2017 年 5 月~2018 年 9 月，选取 YK67+198 作为典型监测断面，监测位置纵断面图如图 4 所示，各工序施工至测试断面的具体时间及布设情况如表 3 所示。

图 4 监测位置纵断面图

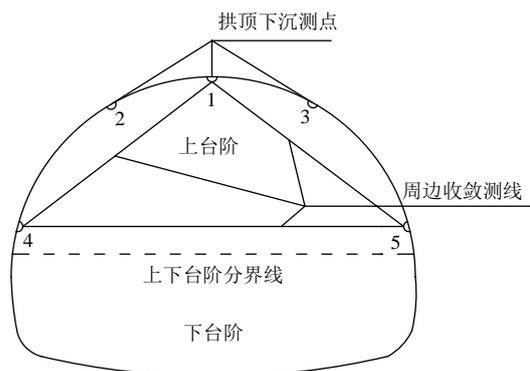
根据规范<sup>[14]</sup>规定，拱顶下沉与周边收敛属于监控量测必测项目。根据规范及现场实际情况，每 10 m 设置一个监测断面，测点布置如图 5 所示。

隧道内变形监测项目有拱顶沉降和水平收敛监测。拱顶沉降采用全站仪非接触测量方法，采用测量精度为 0.01 mm 徕卡 TS30 全站仪进行观测。收敛变形采用三测点式，使用测量精度为 0.01 mm JSS30A 数显收敛计进行观测。掌子面开挖完成后，立即进行钢拱架喷射混凝土支护，并先布置 1, 2, 3 测点进行拱顶沉降测量，再布置 4, 5 测点进行水平收敛测量。

图 5 监测断面测点布置示意图

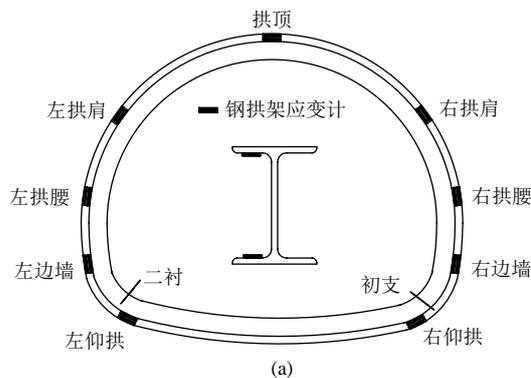
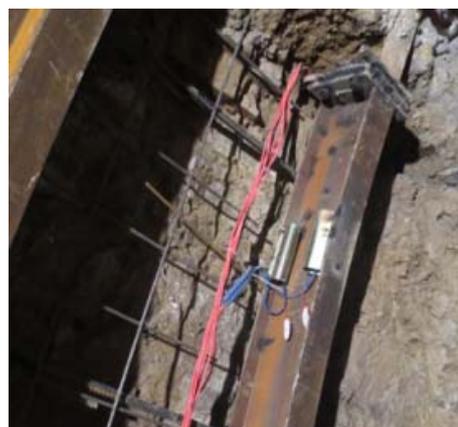
在监测断面布置 JMZX - 212T 型应变计，以监测钢拱架内力。在监测断面沿隧道轮廓在工字钢上下翼缘内侧各布设 9 个应变计进行监测，共计 18 个。布设情况如图 6 所示。

图 6 初支内力监测试验布设情况

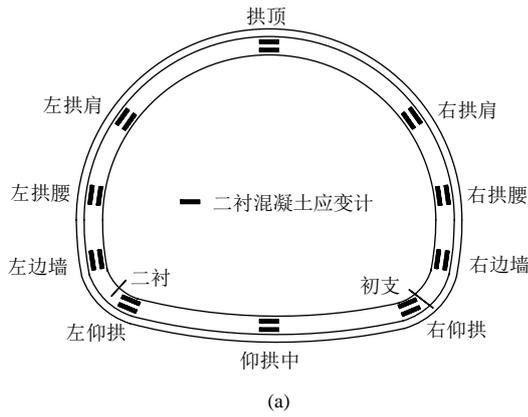
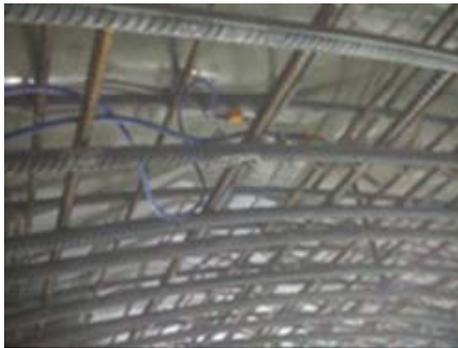
在监测断面布置 ZX - 215HA 型应变计，以监测二衬混凝土内力。沿隧道轮廓环向主筋各布设 10 个应变计进行监测，共计 20 个。布设情况如图 7 所示。

图 7 二衬内力监测试验布置情况

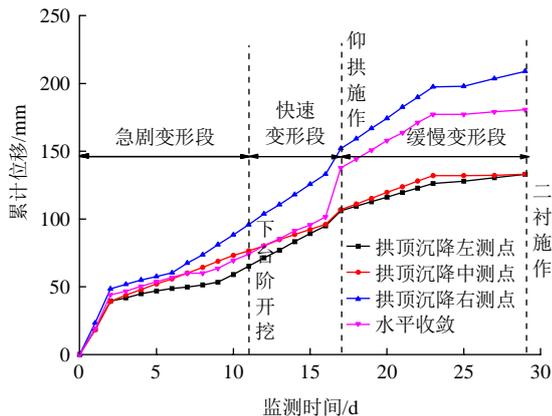
选取海巴洛隧道 YK64+168 断面作为典型断面进行分析, 该断面围岩等级为 V 级, 拱顶下沉和水平收敛监测结果如图 8 所示, 其中以拱顶下沉、水平收敛为正。

图 8 沉降下沉及水平收敛时程曲线图

道围岩处于急剧变形期, 测点 1, 2 和 3 平均沉降速率分别为 6.9, 5.9 和 8.7 mm/d, 水平收敛速率 6.3 mm/d, 此阶段围岩变形量约占总变形量的 50%; 该时段变形具有速率快、持续时间长的特点, 分析应为隧道开挖后应力重分布及支护结构与围岩协调而引起。

(2) 隧道下台阶开挖至仰拱施作阶段(11~17 d), 隧道围岩处于快速变形期, 测点 1, 2 和 3 平均沉降速率分别为 5.9, 4.4 和 8.0 mm/d, 水平收敛速率 3.9 mm/d, 此阶段围岩变形量约占总变形量的 25%; 该时间段变形速率较大, 表明下台阶开挖后, 围岩与支护结构再次进行调整。

(3) 隧道仰拱施作至二衬施作阶段(17~29 d), 隧道围岩处于缓慢变形期, 测点 1, 2 和 3 平均沉降速率分别为 2.2, 2.1 和 4.7 mm/d, 水平收敛速率 3.5 mm/d, 此阶段围岩变形量约占总变形量的 25%; 该时段变形速率较小, 围岩应力调整已基本完成。需要注意的是, 在仰拱施作后, 各测点变形值均有一定的“跃迁”, 此时初支已闭合成环, 围岩与支护再次进行应力调整。

(4) 监测过程中, 隧道拱顶下沉呈现出明显的非对称性, 左侧拱顶沉降值为 132.9 mm, 右侧拱顶沉降值为 208.9 mm, 呈现出右侧沉降大于左侧沉降的特点。

在监测期间内, 隧道拱顶下沉和水平收敛仍在增长, 在缓慢变形阶段的最小变形速率为 2.2 mm/d, 远大于规范<sup>[15]</sup>0.2 mm/d。现场采取较早施作二衬的方法, 承担部分因初期支护不足而产生的荷载, 可避免因围岩持续大变形而导致的隧道失稳。对于炭质板岩地层的软岩隧道, 较早施作二衬有利于大变形的控制。

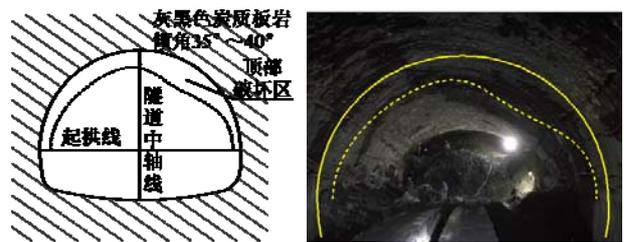
图 9 给出了该断面不对称变形形式。从图 9 可以看出, 海巴洛隧道的破坏形式主要为非对称破坏, 其表现形式为围岩右侧变形大于左侧变形, 出现较大变形的一侧易在拱部产生破坏区。

图 9 海巴洛隧道典型断面不对称变形形式

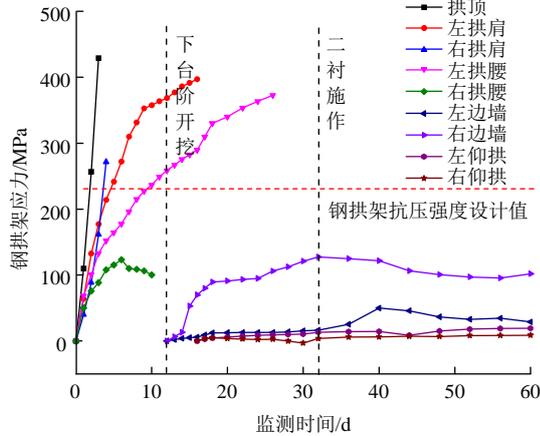
图 10 给出了海巴洛隧道典型断面钢拱架内力时程曲线图。规定压应力为正，拉应力为负。

(a) 钢拱架内侧应力时程曲线图

(1) 隧道上台阶开挖后，钢拱架各测点的应力迅速增加；下台阶开挖后，钢拱架应力变化有所减缓；施作二衬后，钢拱架各测点应力大多稳定或趋于稳定。

(2) 钢拱架内侧应力均处于受压状态。上台阶开挖后，拱顶、右拱肩、左拱腰钢拱架应力呈线性增长，左拱肩在达到极限强度前呈线性增长，最大压应力分别为 429.2, 271.6, 372.8, 397.2 MPa，均大于钢拱架的抗压强度设计值 215 MPa，结构偏于危险。由于钢拱架受力过大，上述位置的应力测试元器件均遭到破坏。下台阶开挖后，其余测点应力均小于钢拱架强度设计值，最大应力值为 37.9 MPa，位于右边墙处。

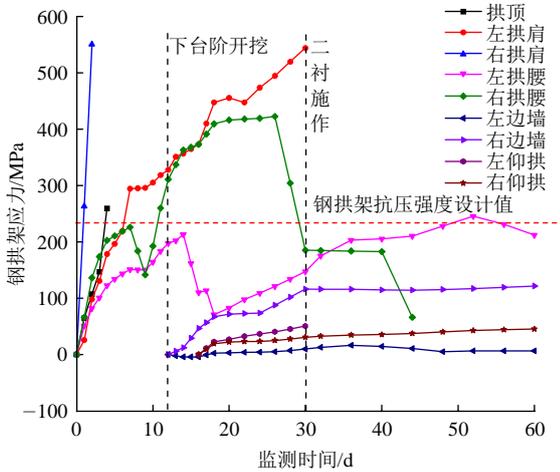
(b) 钢拱架外侧应力时程曲线图

(3) 钢拱架外侧应力均处于受压状态。上台阶开挖后，拱顶、右拱肩钢拱架应力呈线性增长，最大压应力分别为 259.7, 550.4 MPa。左拱肩钢拱架应力最大值为 544.2 MPa，均大于钢拱架的抗压强度设计值 215 MPa，结构偏于危险。下台阶开挖后，右拱腰应力值回落至设计强度安全线以内，其余测点应力均小于钢拱架强度设计值，最大应力值为 134.9 MPa，位于左拱腰处。

(4) 上台阶测点的应力值远大于下台阶测点和仰拱测点应力值，表明上台阶初期支护比下台阶初期支护承担更大的荷载。

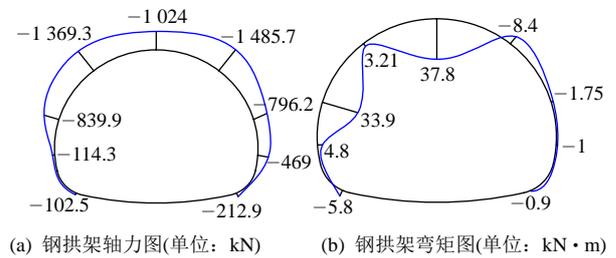
图 11 钢拱架内力分布图

从图 11 可以看出，钢拱架最大轴力为 1 485.7 kN，位于右拱肩处。最大弯矩为 33.9 kN·m，位于左拱腰处，钢拱架受力分布规律为拱顶、拱腰处受力较大，边墙、仰拱处受力较小。根据《公路隧道设计细则》(JTGD 70—2010)<sup>[16]</sup>计算得出钢拱架安全系数如表 4 所示。

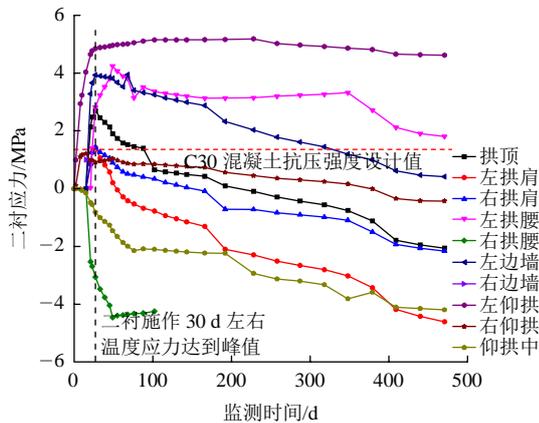
图 12 给出了二衬混凝土内力时程曲线图。规定压应力为负，拉应力为正。

(a) 二衬内侧应力时程曲线图

(1) 二次衬砌浇筑后，混凝土内部会产生温度应力，致使二衬混凝土产生较大的拉应力。在二衬浇筑 30 d 左右，混凝土温度应力达到峰值，之后温度应力逐渐消失，二次衬砌逐渐恢复正常受力。

(2) 二衬应力变化主要分为 3 个阶段。第 1 阶段为快速增长期(30~150 d)，该时段二衬混凝土的应力在快速增长，主要是从混凝土受拉状态逐渐转化为受压状态，产生的温度应力逐渐消失。第 2 阶段为缓慢增长期(150~400 d)，该时段温度应力基本消失，反映出混凝土的真实应力状态，绝大多数测

点处于受压状态，极少数测点处于受拉状态，应力仍在增长，但增速较缓。第 3 阶段为稳定期(>400 d)，该时段二衬应力变化幅度较小或保持不变，可认为二衬受力已基本稳定。

(3) 在稳定期，大多数二衬混凝土处于受压状态，最大压应力为 7.2 MPa，位于左拱腰外侧监测点，最大压应力小于混凝土抗压强度设计值。此外，左拱腰和左仰拱内侧出现较大拉应力，其值为 1.80 和 4.61 MPa，均大于 C30 混凝土强度设计值，结构偏于危险。施工现场仰拱处出现开裂，与监测结果相符，建议进行补强措施。

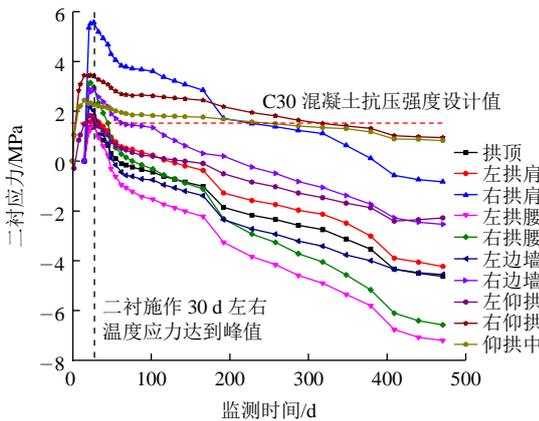
(b) 二衬外侧应力时程曲线图

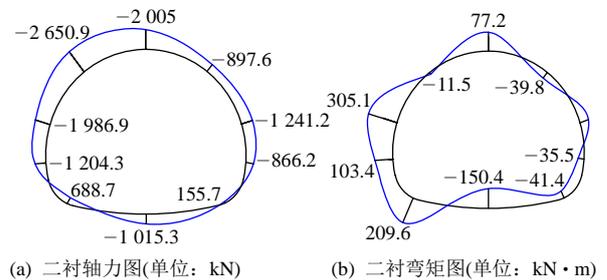
图 13 二衬内力分布图

从图 13 可以看出，二衬混凝土大多处于受压状态，左右仰拱处混凝土处于受拉状态。二衬最大轴力为 2 650.9 kN，位于左拱肩处。最大弯矩为 305.1 kN·m，位于左拱腰处。

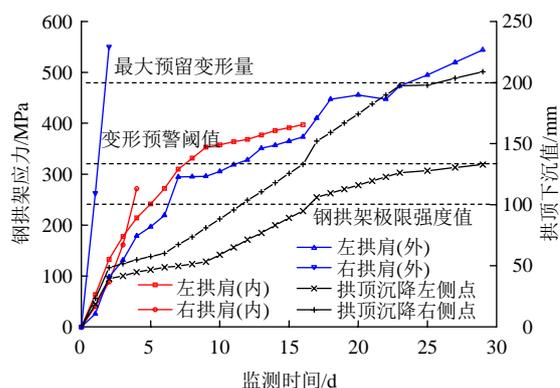
为了探讨围岩变形与初期支护钢拱架应力之间的关系，绘制围岩变形和钢拱架应力-时间关系曲线，如图 14 所示。

(1) 围岩变形与钢拱架应力具有同步的变化趋势，具体划分为 4 个时期。变化前期(0~4 d)，对应施工序列为上台阶开挖，两者变化值均处于急剧增大阶段，围岩变形与钢拱架应力急速增加；变化前中期(4~6 d)，由于初期支护的承载效应，围岩变形

图 14 围岩变形和钢拱架应力时间关系曲线

增速放缓，钢拱架应力仍快速增加；变化中期(6~17 d)，两者共同进入快速变化阶段，围岩变形速率较前一阶段有所增加，钢拱架应力变化速率减缓，两者主要变化量在此阶段完成；变化后期(17 d 之后)，进入缓慢变化阶段，两者应力变化速率均已放缓，变化量缓慢增加。

(2) 围岩变形与钢拱架应力具有不对称变化的特点，两者均具有“左小右大”的特点。具体表现为：拱顶沉降左测点值小于右测点值，钢拱架拱肩处应力左侧值小于右侧值。这是由于现场围岩为向右侧倾斜的层状炭质板岩，层间黏合力较差，局部易形成破碎带，出现右侧压力大于左侧压力的情况，最终导致衬砌内力与变形都具有右侧大于左侧的特点。由于左右侧围岩压力与支护强度不耦合的情况，右侧过载区率先受到破坏，右侧钢拱架较快进入塑性屈服阶段而失效，围岩变形迅速增加，最终出现右侧变形大于左侧变形的结果。现场施工应针对围岩压力和支护强度不耦合的部位，重点进行补强措施。

(3) 拱肩各测点钢拱架应力最终均达到钢拱架极限强度值，各测点达到极限强度的时间分别为：左拱肩内测点(5 d)、左拱肩外测点(6 d)、右拱肩内测点(4 d)、右拱肩外测点(1 d)。右侧测点达到屈服强度的时间小于左侧测点所需时间，钢拱架应力最晚达到极限强度的时间对应的最大围岩变形量为 59 mm。隧道开挖后应力较大，钢拱架均在短时间内达到极限强度，钢拱架屈服时对应围岩变形较小，根据支护与位移关系<sup>[17]</sup>可知，测试断面的支护刚度较大，初期支护承受较大荷载，具有刚性破坏的特点。

警阈值, 此时对应的右拱肩处测点均已破坏, 左拱肩内外侧应力值分别为 397.2, 373.2 MPa, 反映出初期支护钢拱架破坏先于大变形失稳破坏。初期支护在前中期(4~6 d)有效地控制了变形。中期(6~17 d)因钢拱架应力达到极限强度进入塑性状态, 承载力降低, 导致围岩变形速率增加, 拱顶沉降右侧点迅速达到变形预警阈值。
