1025t锅炉煤粉燃烧器烧损原因分析及防止措施

湖南益阳发电有限责任公司（413000）彭歌亮

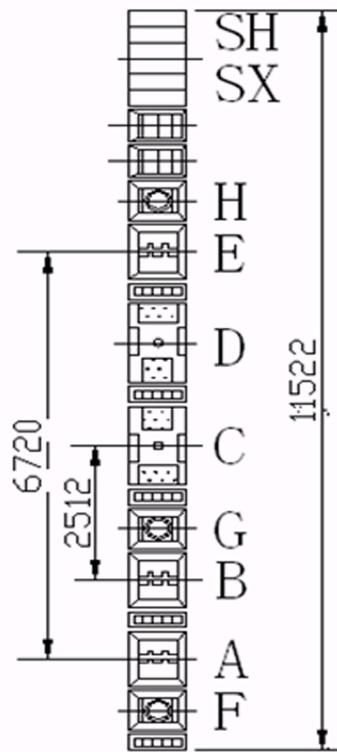
图1 燃烧器简图

湖南某电厂#1、#2锅炉均为哈尔滨锅炉厂引进美国CE燃烧工程公司技术设计生产的HG-1025/18.2-YM型燃煤一次中间再热、自然循环汽包炉。锅炉采用直流式燃烧器正四角切圆燃烧方式，燃用混煤（烟煤、贫煤）。燃烧器采用直流宽调节比燃烧器与双通道燃烧器的组合，并采用了顶部燃烬风技术（OFA）及双通道三次风，燃烬风反切。燃烧器共设计有A、B、C、D、E五层20个煤粉燃烧器和F、G、H三层12个点火油枪，其中A、B、E层燃烧器采用宽比例调节（WR）浓淡型燃烧器；C、D层采用双通道自稳式燃烧器（见图1）。制粉系统采用中间储仓式热风送粉系统，一台炉配四台MDZ3570钢球磨煤机。
