垂直裂纹对 EB-PVD 热障涂层热循环 失效模式的影响 *

摘要 对电子束物理气相沉积 (EB-PVD) 双层结构热障涂层在热循环过程中形成的陶瓷层垂直裂纹对涂层失效模式的影响进行了研究。结果表明, 陶瓷层表面垂直裂纹出现在热循环初期, 但并未造成涂层的早期剥落; 随着热循环次数增加, 垂直裂纹网格变密。有限元计算表明, 垂直裂纹的形成在试样中部产生了类似于试样边缘的剪应力集中效应。经过长时间热循环后, 当陶瓷层等轴晶区的强度或者热氧化生长层 (TGO) 的强度小于边缘效应产生的剪应力时, 涂层在试样的中部以垂直裂纹网格形状发生剥落失效。

INFLUENCE OF VERTICAL CRACKS ON FAILURE MECHANISM OF EB-PVD THERMAL BARRIER COATINGS DURING THERMAL CYCLING

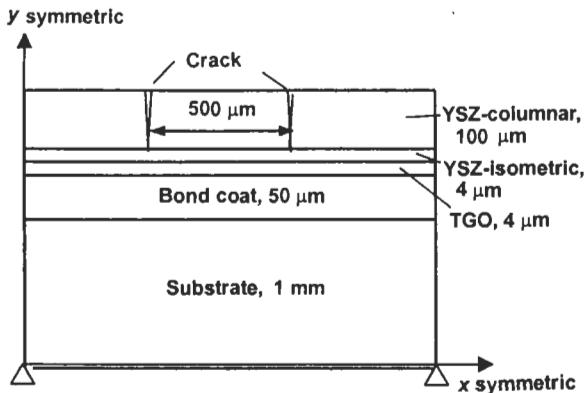
图 7 几何模型示意图

采用有限元模拟计算, 对造成热障涂层在陶瓷层等轴晶区发生剥落的应力大小和分布进行了研究。文献 [6,7] 在进行热障涂层应力的有限元计算时, 都假定陶瓷层是完整的, 没有垂直裂纹, 并且粘结层表面具有正弦曲线形状, 振幅通常取 10—30 μm。本实验采用的热障涂层试样其粘结层是由 EB-PVD 方法制备, 粘结层表面粗糙度 R_a 实际测量结果小于 1 μm, 因此本工作在有限元计算中可忽略粘结层表面粗糙度对应力分布和大小的影响。假定涂层具有平直的界面, 有限元建模时把陶瓷层分成等轴晶层和柱状晶层, 柱状晶层的垂直裂纹平均间距为 500 μm, 几何模型如图 7 所示。根据文献 [5] 报道的结果, 假设在 1050 °C 经过 1 h 保温后, 涂层为零应力状态。热障涂层各层材料的参数见文献 [5, 8, 9], 分别计算了热障涂层表面有、无垂直裂纹时陶瓷层等轴晶区的应力大小和分布,

Fig.7 Schematic drawing of geometry modeling
