高功率二极管激光器失效特性研究*

摘 要: 利用统计分析手段,对高功率二极管激光器封装中各环节引起器件失效的原因进行了分析和归类。根据几种失效模式的分析结果,焊接空隙、结短路、腔面退化是引起高功率 DL 失效的主要模式,针对高功率二极管激光器失效的主要模式,对焊料沉积夹具及焊接工艺参数进行了改进和优化,大大提高了封装工艺水平,使封装的器件成品率由原来的 77% 提高到了 85% 以上。

Failure analysis of high power diode laser array

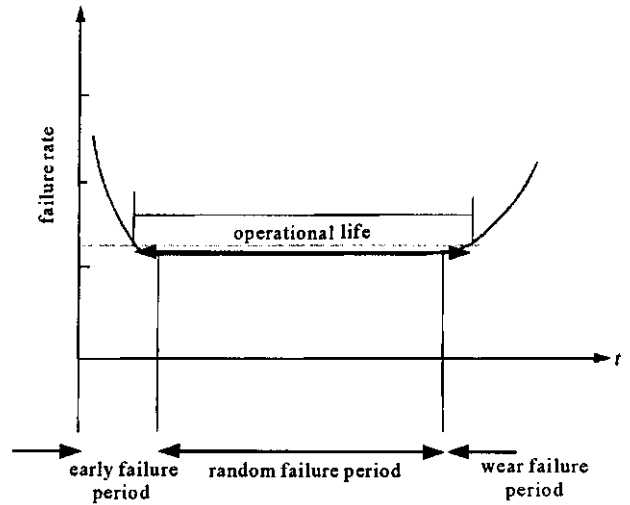
经过多年的试验研究发现,半导体激光器失效主要分布在三个时间段:早期失效,偶然失效和损耗失效,如图 1 所示^[2]。横轴为器件使用时间,纵轴为各时间的产品故障率。从图中可以看出,半导体器件的主要失效出现在早期和末期。早期失效,又称为“婴儿效应”,在婴儿期抵抗力最差,最容易夭折。引起器件早期失效的主要原因有:芯片制造工艺缺陷(暗线缺陷,面缺陷)焊接失效(封装工艺的焊接空隙,pn 结短路),芯片端面绝缘层失效等。引起损耗失效的主要原因有:芯片制造工艺水平限制,使器件老化、疲劳等因素达到寿命终结。

Fig. 1 DL failure rate vs failure time

图 1 DL 失效率与时间关
