## PADANGŲ TECHNINĖS BŪKLĖS ĮTAKA EISMO SAUGUMUI

E. Sokolovskij

Vilniaus Gedimino technikos universitetas

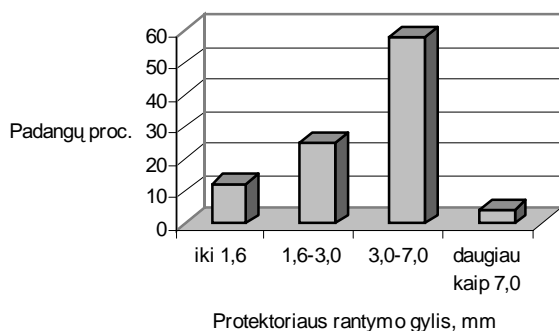
1 pav. Padangų tikrinimo akcijos rezultatai

Fig 1. Results of checking of tyres

Padangų tikrinimo akcijos metu buvo patikrinta daugiau kaip 12 tūkst. padangų ir paskelbti šios akcijos rezultatai. Paaiškėjo, kad ne mažiau kaip 12,5% automobilių važinėja su padangomis, kurių protektoriaus rašto gylis mažesnis nei 1,6 mm. Ne mažiau kaip 25% Lietuvoje eksploatuojamų padangų protektoriaus rantymo gylis yra nuo 1,6 mm iki 3 mm. Labai geromis padangomis, kurių protektoriaus rašto gylis buvo didesnis nei 7 mm, važinėja vos 4,5% automobilių. Grafiškai šie akcijos rezultatai pavaizduoti 1 pav. [1].

Kaip matyti, 6 pav. ne labai skiriasi nuo 1 pav., kuriame pateikti Lietuvoje eksploatuojamų automobilių padangų tikrinimo rezultatai. Padangos, kurių protektoriaus rantymo gylis  $1,6 \div 3,0$  mm, sudaro apie 11,3% visų iš Vakarų Europos šalių atvežamų padangų ir net apie 25% Lietuvoje eksploatuojamų padangų. Tuo tarpu padangos, kurių protektoriaus rantymo gylis  $3,0 \div 7,0$  mm, sudaro apie 75,5% visų atvežamų nenaujų padangų, o iš visų Lietuvoje eksploatuojamų padangų tokių yra tik apie 58%. Todėl galima teigti, kad Lietuvoje eksploatuojamų padangų techninė būklė yra kiek blogesnė nei iš Vakarų Europos šalių atvežamų nenaujų padangų (lyginant pagal protektoriaus rantymo gylį).

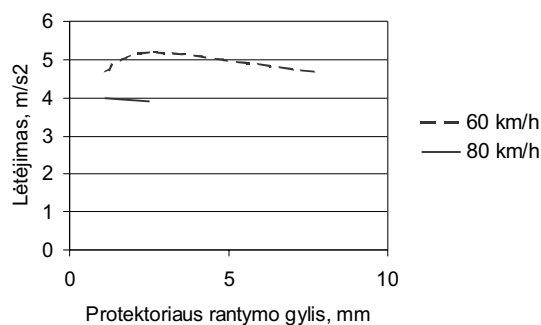
3 pav. Automobilio lėtėjimo priklausomybė nuo protektoriaus rantymo gylio stabdant ant sauso asfalto (tik priekiniais ratais)

Fig 3. Dependency of deceleration of a car on the depth of notching of a protector on the dry asphalt road (with braking by front wheels)

Tyrimai buvo atliekami ant sausos ir šlapios asfalto dangos. Ant sauso asfalto atliktų tyrimų rezultatai pateikti 2 ir 3 pav.

Paaiškėjo, kad važiuojant automobiliu su naudotomis padangomis stabdymo kelias yra kiek mažesnis, o lėtėjimas kiek didesnis, negu važiuojant automobiliu su

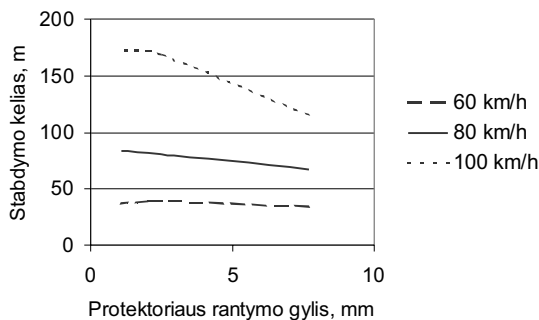
4 pav. Automobilio stabdymo kelio priklausomybė nuo protektoriaus rantymo gylio stabdant ant šlapio asfalto (tik priekiniais ratais)

Fig 4. Dependency of the braking road of a car on the depth of notching of a protector on the wet asphalt road (with braking by front wheels)

Kiek įdomesni yra tyrimų, atliktų ant šlapio asfalto, rezultatai (pateikti 4 ir 5 pav.).

Kaip matyti, stabdant ant šlapio asfalto, mažėjant padangų protektoriaus rantymo gyliui, stabdymo efektyvumas itin sumažėja, t. y. sumažėja automobilio lėtėjimas ir padidėja stabdymo kelias. Stabdymo efektyvumo sumažėjimas yra tuo didesnis, kuo didesnis automobilio važiavimo greitis. Paaiškėjo, kad automobiliui, kuris turi naudotas padangas, važiuojant 60 km/h greičiu vidutinis stabdymo kelias padidėjo apie 14%, tuo

tarpu jam važiuojant 100 km/h greičiu stabdymo kelias padidėjo apie 45%, palyginti su automobilio, kuris turi naujas padangas, stabdymo keliu.

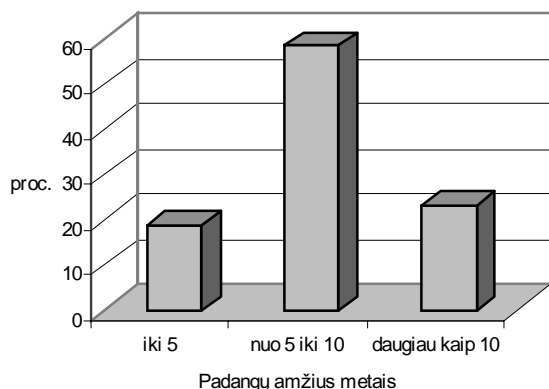
**7 pav.** Atvežamų padangų amžius  
**Fig 7.** Age of imported tyres

Iš pirmo žvilgsnio atrodytų, kad iš Vakarų Europos atvežamos lyg ir neblogos padangos (apie 83% iš jų protektoriaus rantymo gylis didesnis kaip 3 mm). Tai kodėl gi Vakarų Europoje atsikratoma tokių, lyg tai ir neblogų, padangų? Norint atsakyti į šį klausimą, reikia nustatyti atvežamų padangų amžių. Tyrimo rezultatai pateikti 2 lentelėje ir 7 pav.

Kaip matyti, tik apie 19% į Lietuvą atvežamų eksploatuotų padangų amžius mažesnis kaip 5 metai, apie 81% padangų yra senesnės kaip 5 metų, o apie 23% vi-

sų atvežamų padangų – senesnės kaip 10 metų.
