新的大型叶片导雷质量鉴定试验程序

Flemming Moeller Larsen
(LM Glasfiber AIS)
Troels Sorensen
(Energi E2)

本文对 LM 公司针对大型叶片开发的导雷质量鉴定试验程序进行了详细的讲解，它的标准是（草本）（美国）SAE ARP5416 和（欧洲）EUROCAE ED105 航空器材导雷测试标准。开发这个程序的目的是开发一个高压导雷部件测试程序，用于对风机叶片的雷电阻截系统（接收器）中导雷部件的效率进行全面确认。

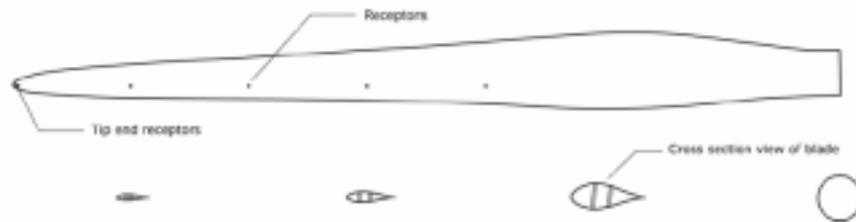
图表 2: LM 风机叶片的结构

Receptors:

接收器 Tip end receptors:叶尖端接收器 Cross section view of blade: 叶片的剖面图

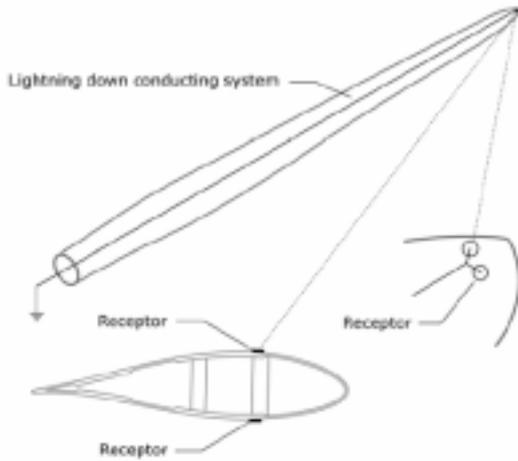
图表 3: 标准的 LM 雷电保护设计

Lightning down conducting system:
雷电传导系统
Receptor:
接收器

雷电保护系统由安装在叶片尖端表面一侧上的接收器组成，这些接收器通过内部的传导部件与叶片翼根法兰盘相连。

作为世界上位于领先水平的风机叶片制造商，LM 公司在（图表 3）所示的雷电系统的处于领先的位置。从 90 年代中期开始，这个系统被成功安装在 4 万多个长度从 17 米到 40 米不等的叶片上。

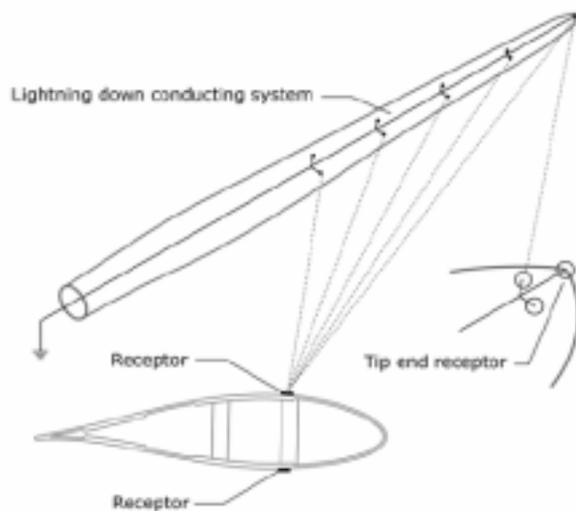
图表 4: 新的 LM 雷电保护设计

新的雷电保护设计。LM 公司安装在大型风机叶片上的新的多接收器雷电保护系统是“标准 LM 公司雷电保护设计”的一个改进版，它还在叶片两侧（如图表 4）装接收器。并且，在独立的叶尖还有一个叶尖端接收器。

Lightning down conducting system:
雷电传导系统
Receptor:
接收器
Tip end receptor:
叶尖端接收器

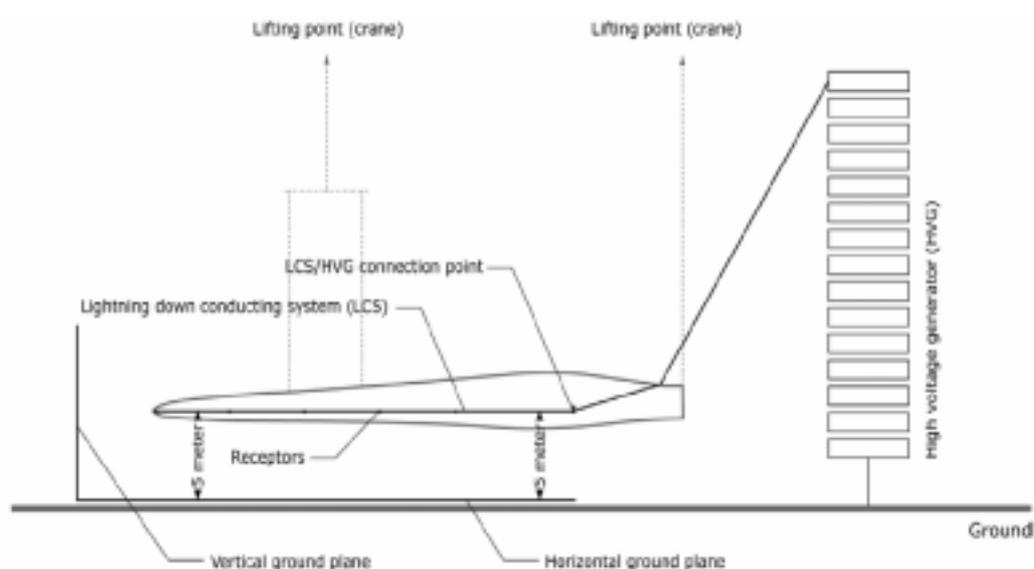
测试物体（图 5）通过尼龙编织物和两个 5 米长的玻璃纤维悬挂杆悬挂在离地面 5 米的空中。

Lifting point (crane):起吊点 LCS/HVG connection point:LCS/HVG 连接点
Receptors:接收器

Lightning down conduction system (LCS):导雷系统 High voltage generator:
高压发生器

Vertical ground plane:与地面垂直的平面 Horizontal ground plane:水平面
Ground:地面

在叶尖前方 5 米悬挂一张垂直地面网。这张网的目的是确保叶尖有足够压力从叶尖终端接收器放电。另一目的是控制叶片前方带电区域，否则会受到实验室墙壁和放置在地面上的设备的影响。一个被放置在叶片下面的地面上。

叶片安置在高于地面 5 米的地方，这样叶片被置于一个最恶劣的环境中，叶片的接收器要比在自然环境中的风机叶片更多的暴露在外面。

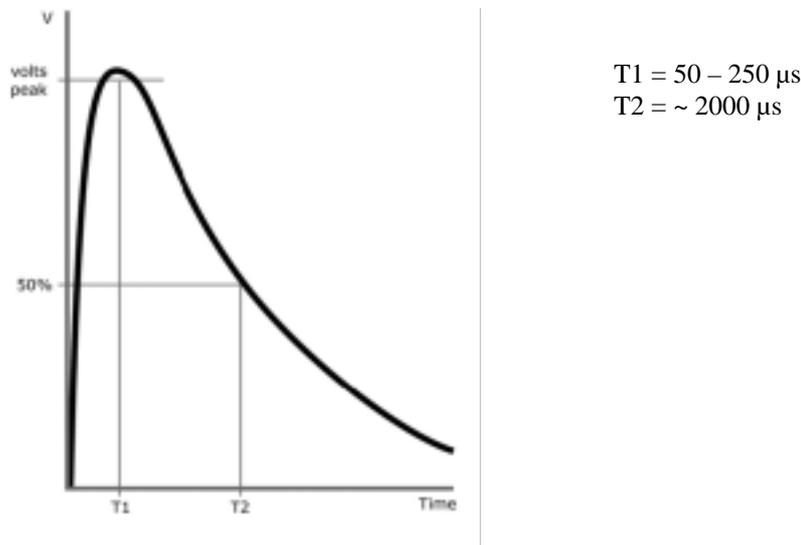
图 6 波形 D

所应用的测试波形是电压波形 D(图 6)，转换脉冲的上升时间在 50 到 200 μs 之间，是电弧从物体表面逐步展开的允许时间。它将在低概率部件区域给测试物体一个更高的冲击。电弧应该发生在脉冲波前面并且接近最高峰。

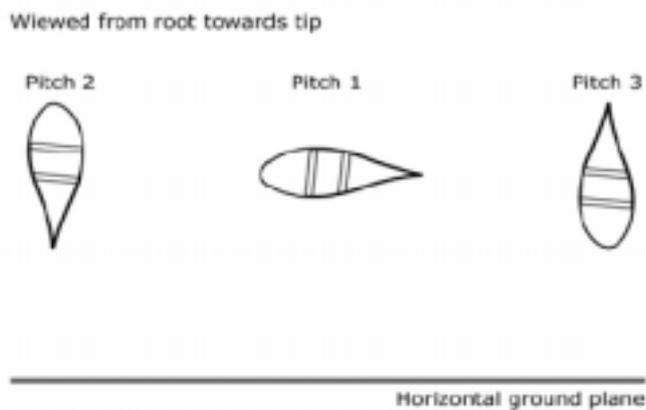
图 7 叶片测试斜度角度

Viewed from root towards tip:从翼根朝叶尖方向看 Horizontal ground plan:地平面

斜截面 1-叶片逆风面朝向地面

斜截面 2-叶片尾边朝向地面

斜截面 3-叶片导向边朝向地面

叶片之所以在三个不同斜度方位测试是为了包括所有相关的环境。如下所示(图

在三种位置中，接收器和地平面之间保持 5 米的垂直距离。
